### COMISIÓN NACIONAL DEL AGUA

# MINERA RÍO TINTO, S.A. DE C.V. MUNICIPIO DE URIQUE, CHIH.

# INFORME DE LA FALLA DE LA PRESA DE JALES DOS 10 DE JULIO, 2018

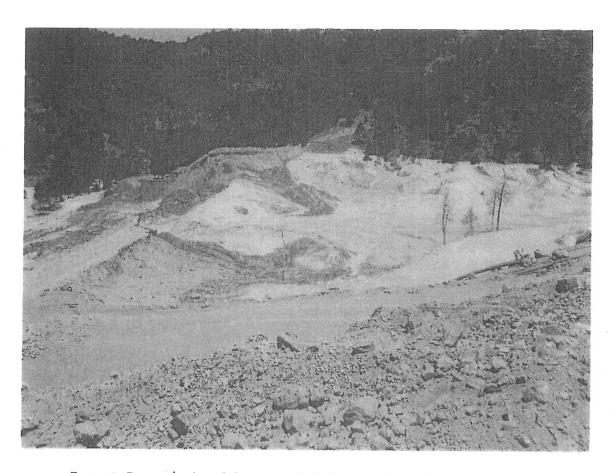
Los jales residuos de la explotación minera fueron depositados en la presa de jales dos construida con el método aguas arriba formando una cortina contendora de terracería, cuya altura alcanzó unos 30 metros de alto, 176 metros de largo del orden de 250,000 m³ de almacenamiento de jales, cuando ocurrió la falla (Foto 1).

Foto 1. Panorámica del tramo de falla y huella del jal remanente. Además de la presa dos, en dicho complejo minero también existe otra presa de jales, la número 1, actualmente fuera de servicio por encontrarse totalmente llena.

- Conforme a la evidencia obtenida se considera que la presa de jales dos falló por una erosión interna, debido a no tener un proyecto ejecutivo de la presa y una construcción deficiente, sin control de calidad en la selección de materiales y su compactación. El volumen almacenado de jales era del orden 250,000 m3 al momento de la falla, Debido a la falla, el depósito de jales casi se vació totalmente.

- Se instruyó a la Empresa, para que en coordinación con Protección Civil del Estado, la CFE y las diferentes áreas de la CONAGUA, reconstruyera la presa fallada inicialmente restituyendo la altura equivalente a un bordo iniciador de la presa con 12 m de altura aproximadamente.

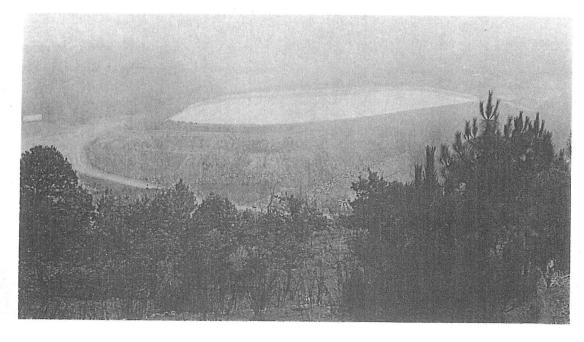
Foto 2. Panorámica de la presa de jales 1 fuera de servico.
