PROPOSICIÓN CON PUNTO DE ACUERDO DE URGENTE Y OBVIA RESOLUCIÓN POR EL QUE SE EXHORTA AL GOBIERNO FEDERAL A QUE AUTORICE RECURSOS PARA ATENDER LOS DAÑOS OCASIONADOS POR LA TORMENTA TROPICAL ALBERTO EN EL ESTADO DE NUEVO LEÓN

REPORTE PRELIMINAR DE DAÑOS POR TORMENTA TROPICAL "ALBERT" LOS DÍAS 19 Y 20 DE JUNIO DEL 2024

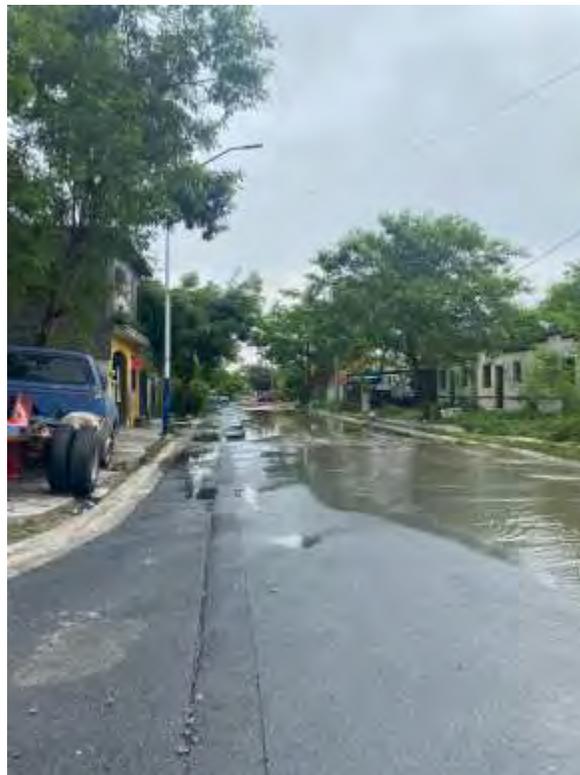
COL. BELLA VISTA 3 SECTOR

Daños en pavimento calle Vista del Pedregal entre calle Vista Campestre y Vista Bonita

No.	Poblacion afectada	Diagnostico de daños	Acciones de restauración	Espacio Cantidad	Daño de unidad de medida	Costo de las acciones	Plazo de ejecución	Infraestructura
4	1,189 habitantes	Daños en estructura del pavimento	Reconstrucción del pavimento	760.00	m2	\$1,152,597.26	3 meses	Pavimento

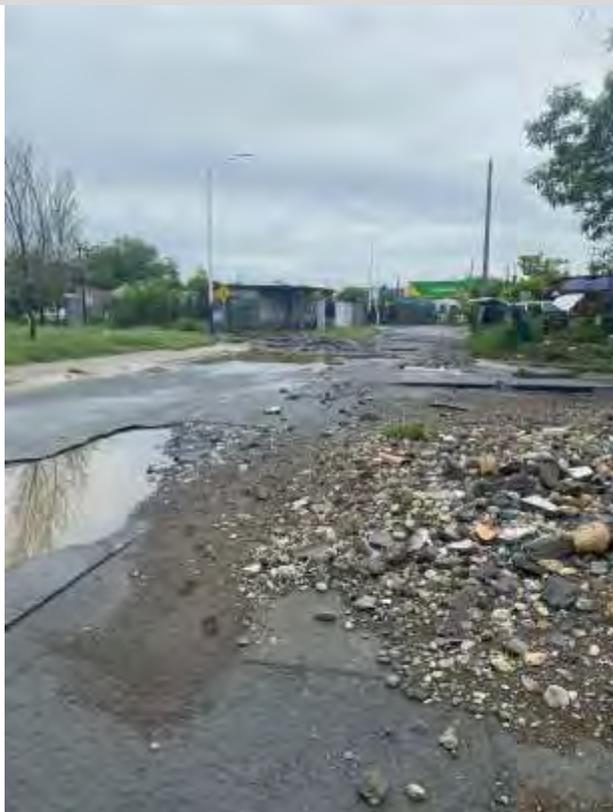
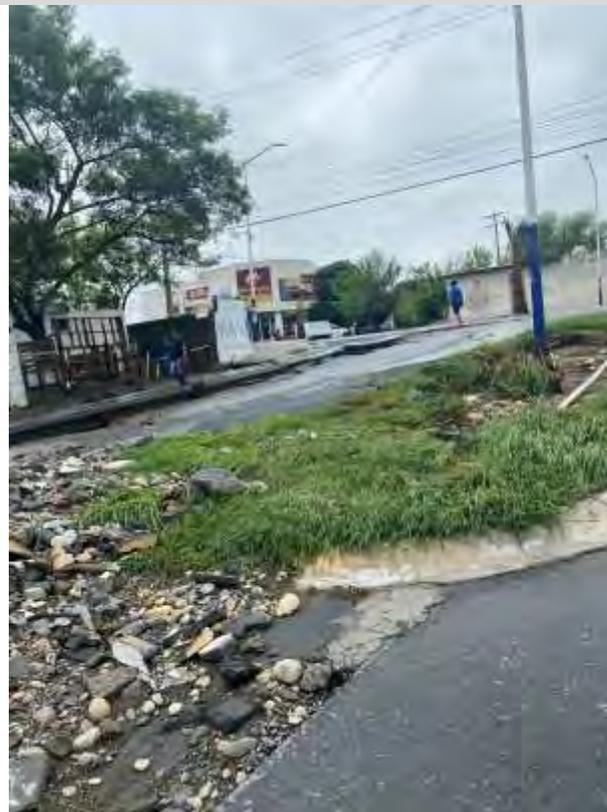
COL. BELLA VISTA 3 SECTOR

Daños en pavimento calle Vista Campestre entre calle Vista Florida y Vista del Parque

No.	Poblacion afectada	Diagnostico de daños	Acciones de restauración	Espacio Cantidad	Daño de unidad de medida	Costo de las acciones	Plazo de ejecución	Infraestructura
5	1,189 habitantes	Daños en estructura del pavimento	Reconstrucción del pavimento	560.00	m2	\$679,637.31	3 meses	Pavimento

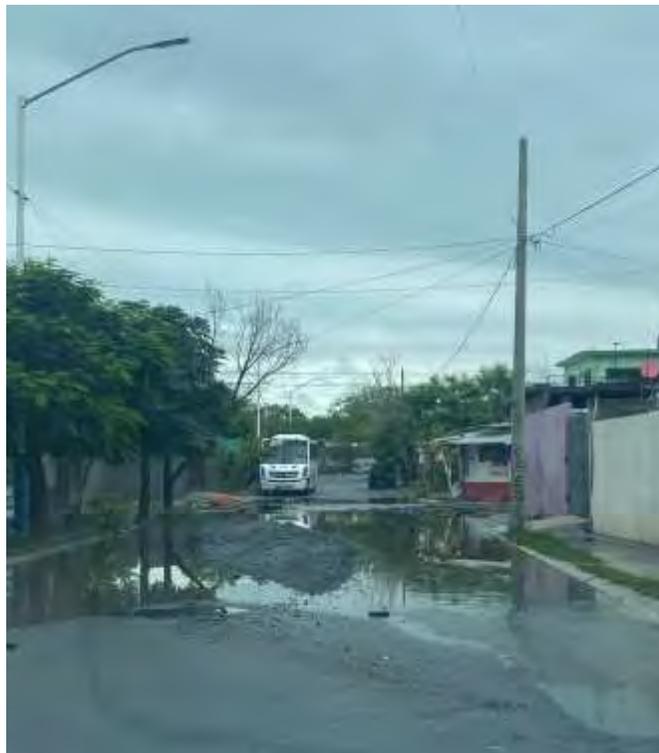
COL. JARDINES DE CADEREYTA 1 SECTOR

Daños en pavimento calle Hortensia entre calle Plumbago y calle Claveles

No.	Poblacion afectada	Diagnostico de daños	Acciones de restauración	Espacio Cantidad	Daño de unidad de medida	Costo de las acciones	Plazo de ejecución	Infraestructura
6	1,334 Habitantes	Daños en estructura del pavimento	Reconstrucción del pavimento	560.00	315.00m2	\$439,594.98	3 meses	Pavimento

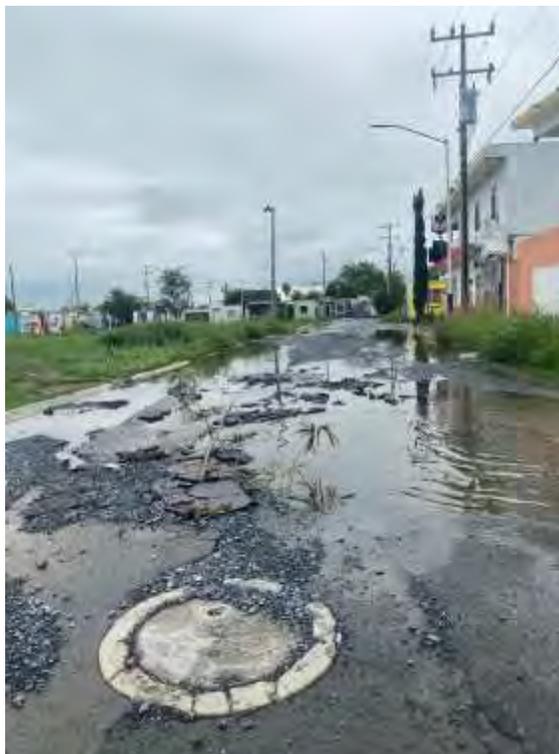
COL. JARDINES DE CADEREYTA 1 SECTOR

Daños en pavimento calle Lirios entre calle Plumbago y calle Azucenas

No.	Poblacion afectada	Diagnostico de daños	Acciones de restauración	Espacio Cantidad	Daño de unidad de medida	Costo de las acciones	Plazo de ejecución	Infraestructura
7	1,334 habitantes	Daños en estructura del pavimento	Reconstrucción del pavimento	840.00	m2	\$948,586.65	3 meses	Pavimento

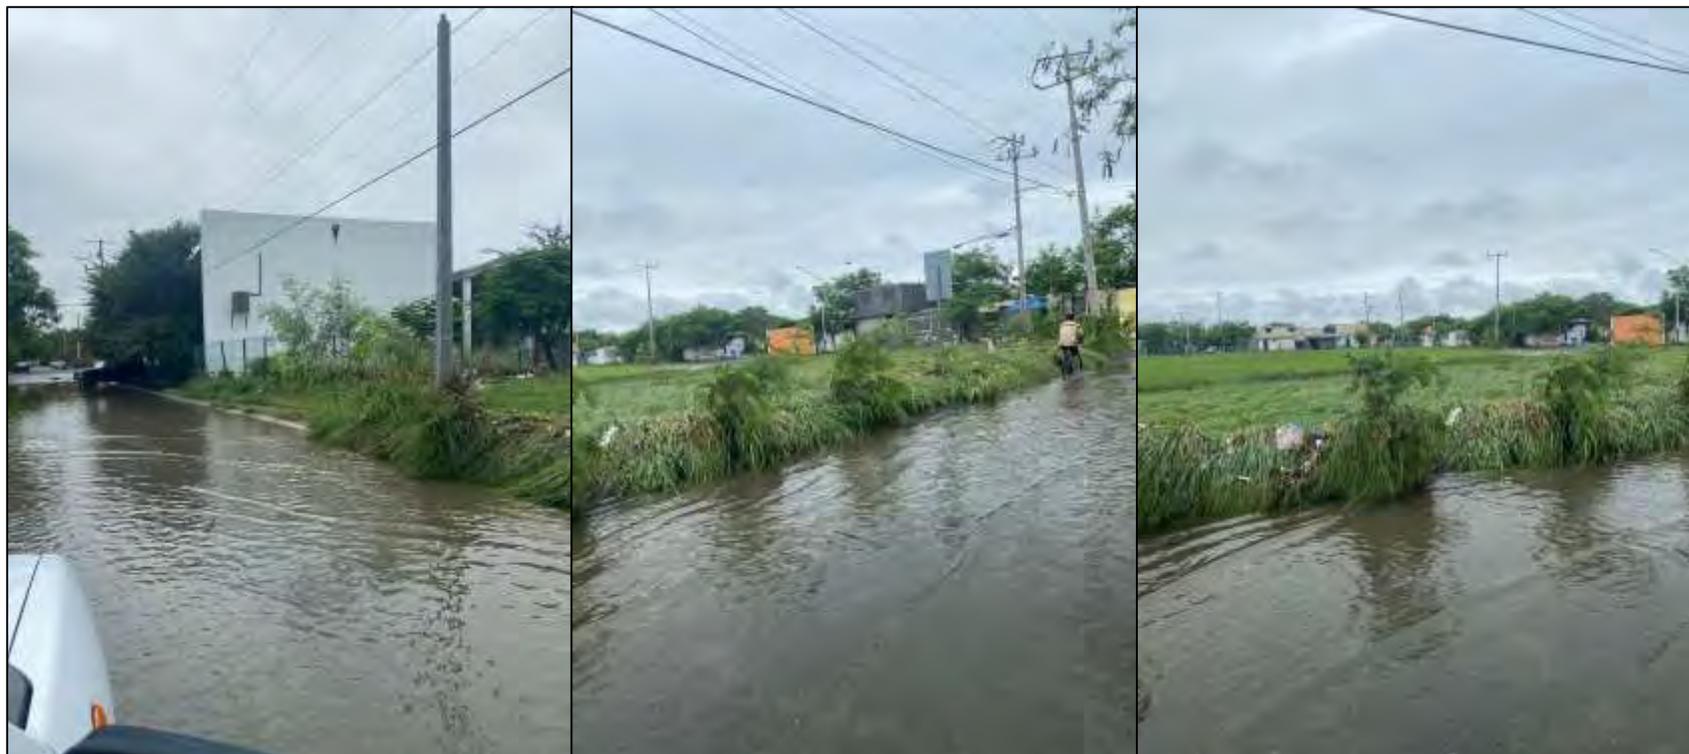
Daños en pavimento calle Vista Regia entre calle Azafrán y calle Clavelina

No.	Poblacion afectada	Diagnostico de daños	Acciones de restauración	Espacio Cantidad	Daño de unidad de medida	Costo de las acciones	Plazo de ejecución	Infraestructura
8	1,284 habitantes	Daños en estructura del pavimento	Reconstrucción del pavimento	892.50	m2	\$994,158.71	3 meses	Pavimento

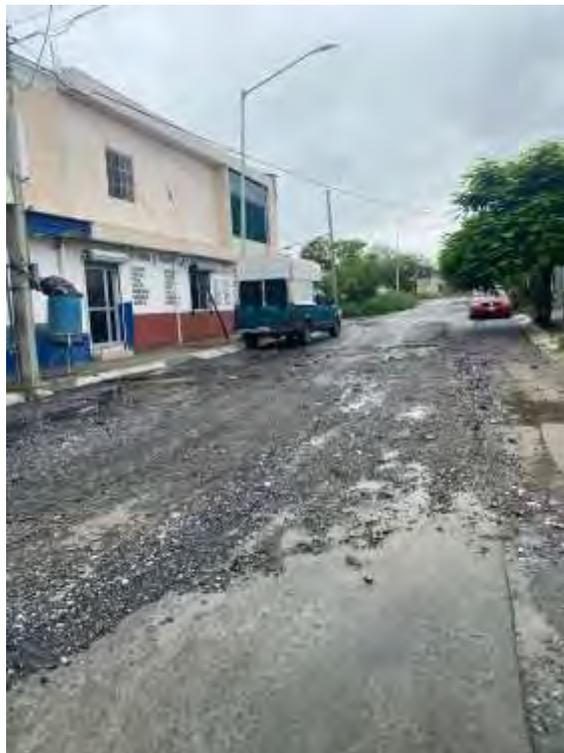
COL. JARDINES DE CADEREYTA 1 SECTOR

Daños en pavimento calle Jardines de Cadereyta entre calle Lilas y calle Violetas

No.	Poblacion afectada	Diagnostico de daños	Acciones de restauración	Espacio Cantidad	Daño de unidad de medida	Costo de las acciones	Plazo de ejecución	Infraestructura
9	1,334 habitantes	Daños en estructura del pavimento	Reconstrucción del pavimento	819.00	m2	\$996,511.37	3 meses	Pavimento

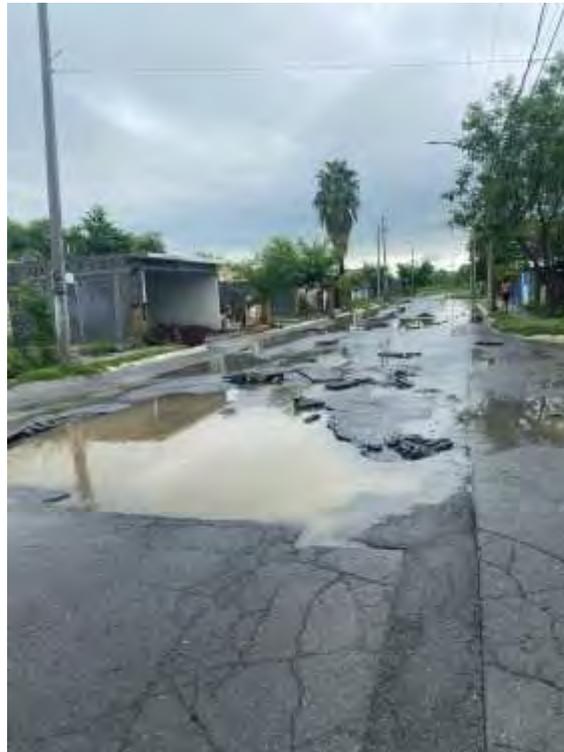
COL. JARDINES DE CADEREYTA 2 SECTOR

Daños en pavimento calle Mandarina entre calle Cerezo y calle Naranja

No.	Poblacion afectada	Diagnostico de daños	Acciones de restauración	Espacio Cantidad	Daño de unidad de medida	Costo de las acciones	Plazo de ejecución	Infraestructura
10	858 habitantes	Daños en estructura del pavimento	Reconstrucción del pavimento	400.00	m2	\$552,357.18	3 meses	Pavimento

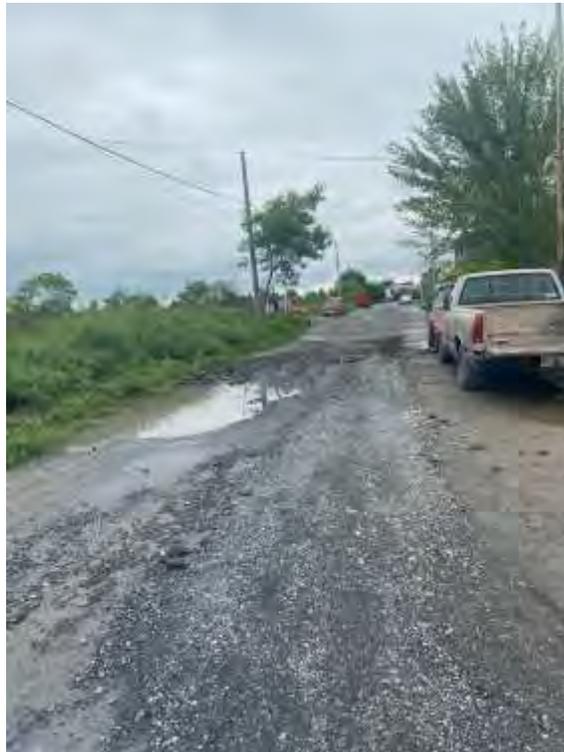
COL. JARDINES DE CADEREYTA 2 SECTOR

Daños en pavimento calle Lima entre calle Mandarina y calle Durazno

No.	Poblacion afectada	Diagnostico de daños	Acciones de restauración	Espacio Cantidad	Daño de unidad de medida	Costo de las acciones	Plazo de ejecución	Infraestructura
11	858 habitantes	Daños en estructura del pavimento	Reconstrucción del pavimento	400.00	m2	\$552,357.18	3 meses	Pavimento

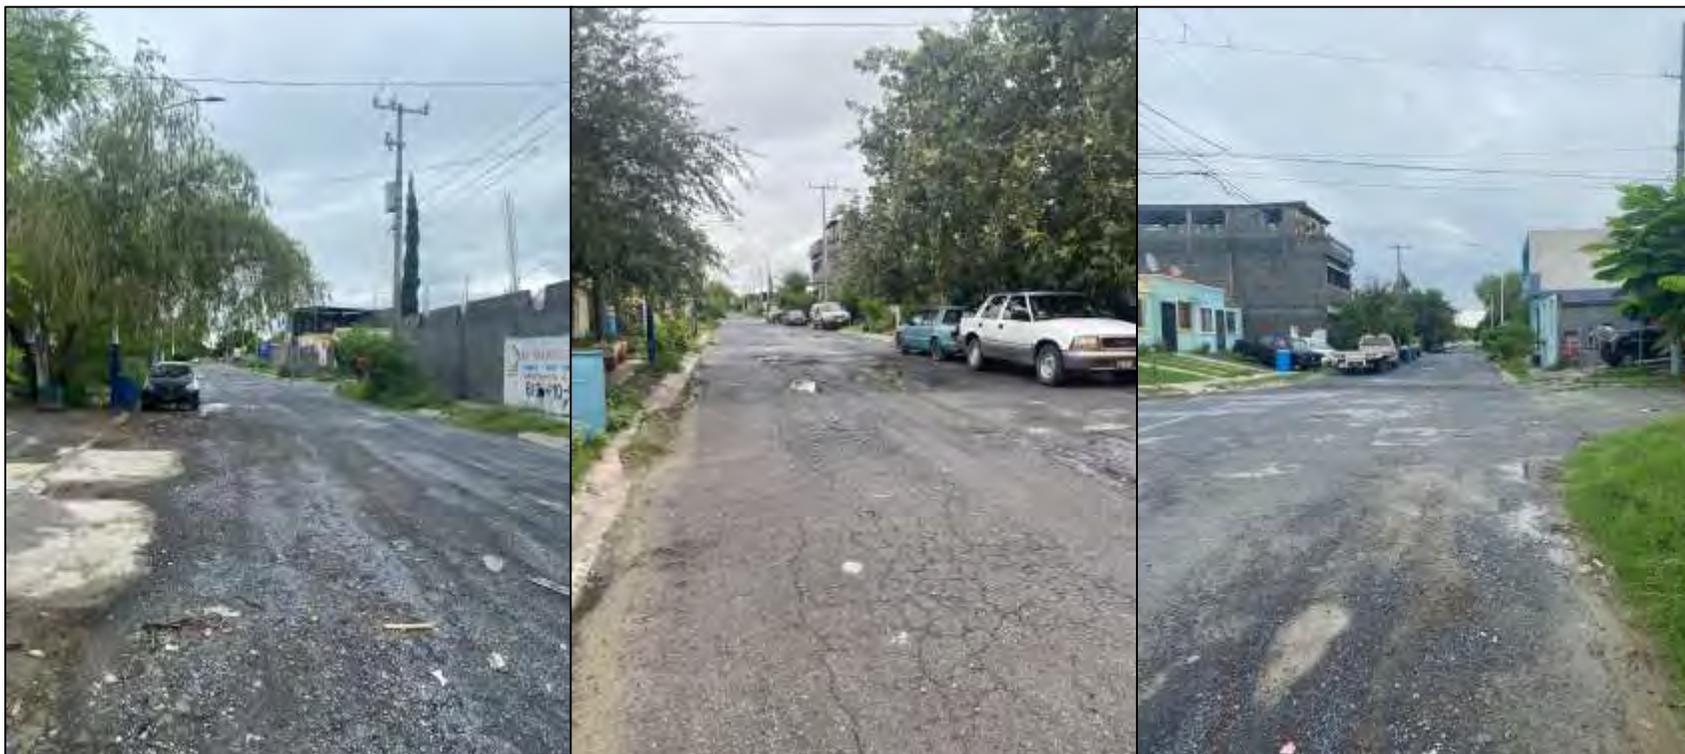
Daños en pavimento calle Rio Kasai entre calle Puerto San Jorge y calle San Ignacio

No.	Poblacion afectada	Diagnostico de daños	Acciones de restauración	Espacio Cantidad	Daño de unidad de medida	Costo de las acciones	Plazo de ejecución	Infraestructura
12	2,604 habitantes	Daños en estructura del pavimento	Reconstrucción del pavimento	4,230.00	m2	\$5,980,557.36	3 meses	Pavimento

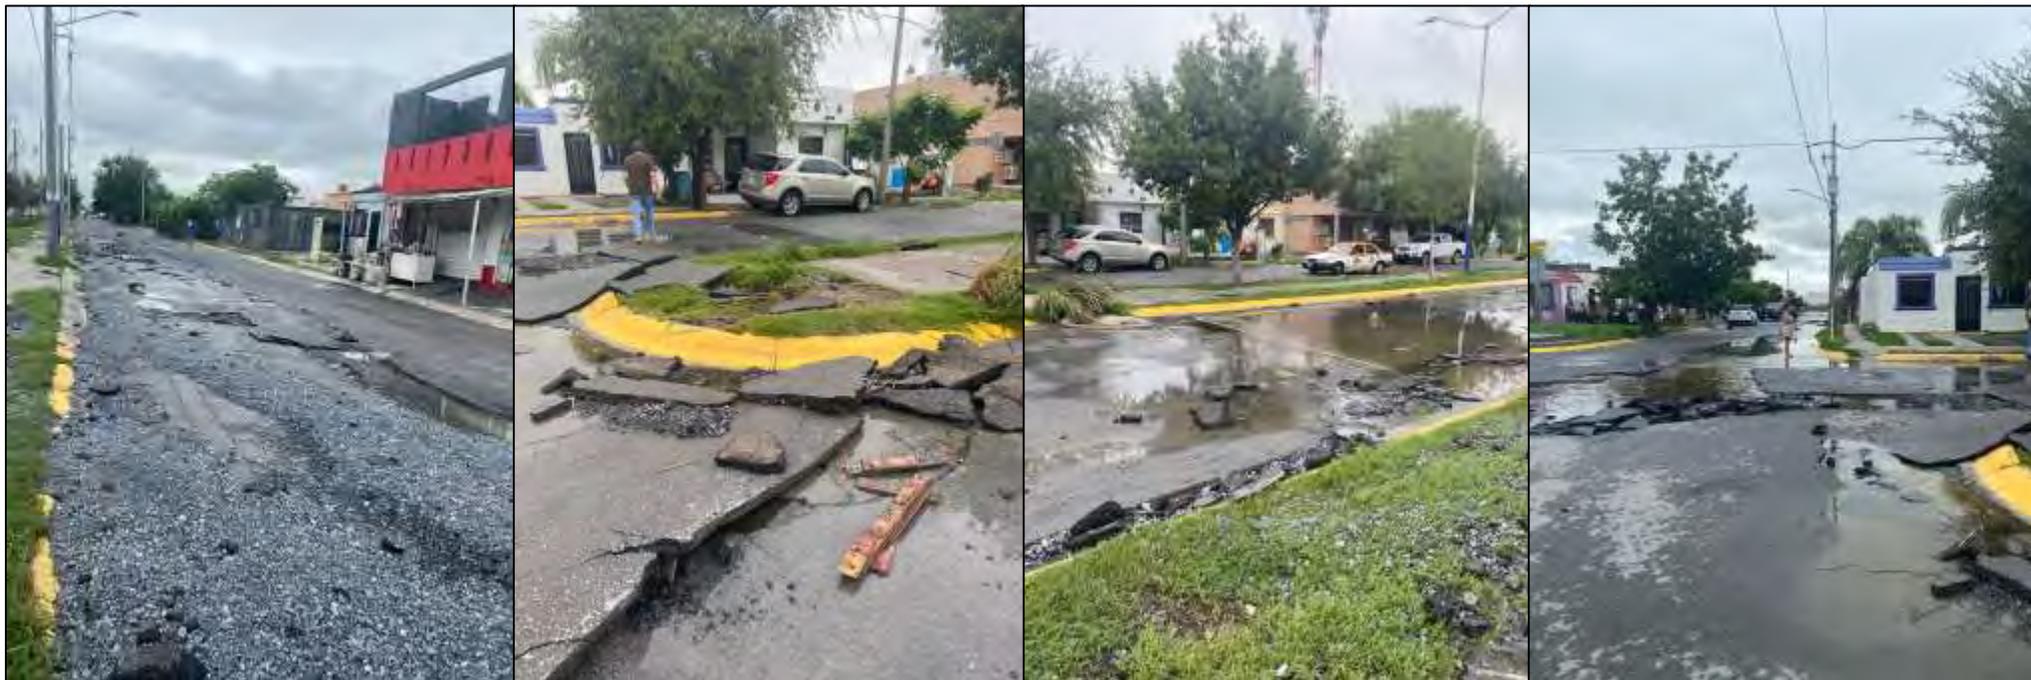
Daños en pavimento calle Rio Lena entre calle Rio Ganges y Av. Rio Bello

No.	Poblacion afectada	Diagnostico de daños	Acciones de restauración	Espacio Cantidad	Daño de unidad de medida	Costo de las acciones	Plazo de ejecución	Infraestructura
13	2,604 habitantes	Daños en estructura del pavimento	Reconstrucción del pavimento	1,215.00	m2	\$1,474,510.86	3 meses	Pavimento

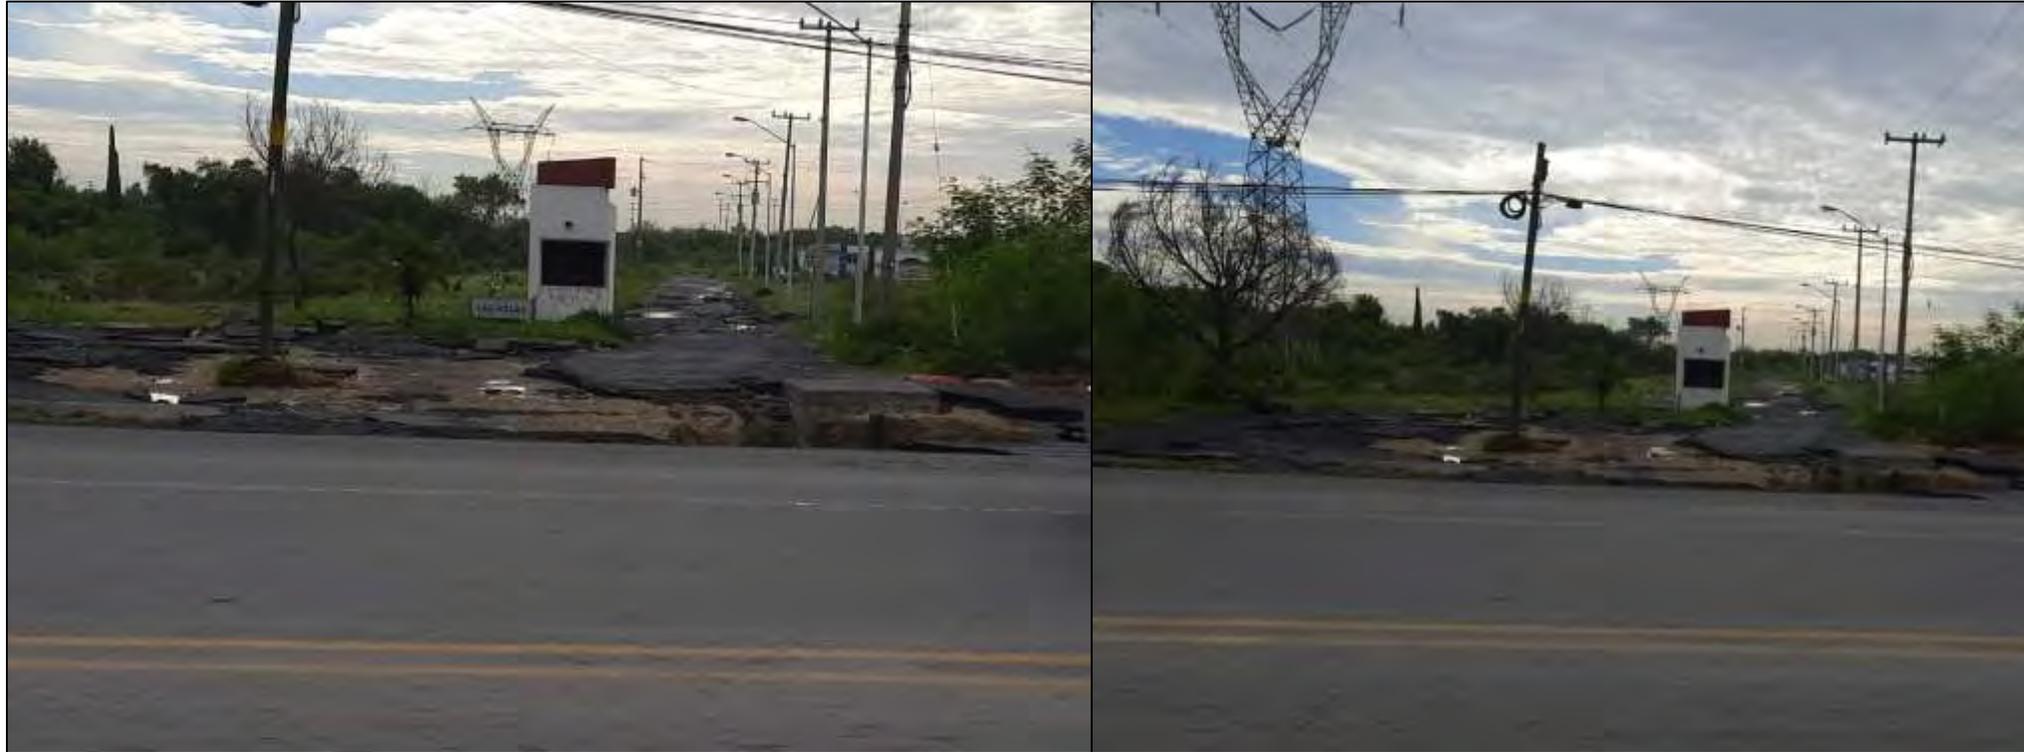
Daños en pavimento calle de acceso a la colonia

No.	Poblacion afectada	Diagnostico de daños	Acciones de restauración	Espacio Cantidad	Daño de unidad de medida	Costo de las acciones	Plazo de ejecución	Infraestructura
14	100 habitantes	Daños en estructura del pavimento	Reconstrucción del pavimento	800.00	m2	\$847,413.33	3 meses	Pavimento

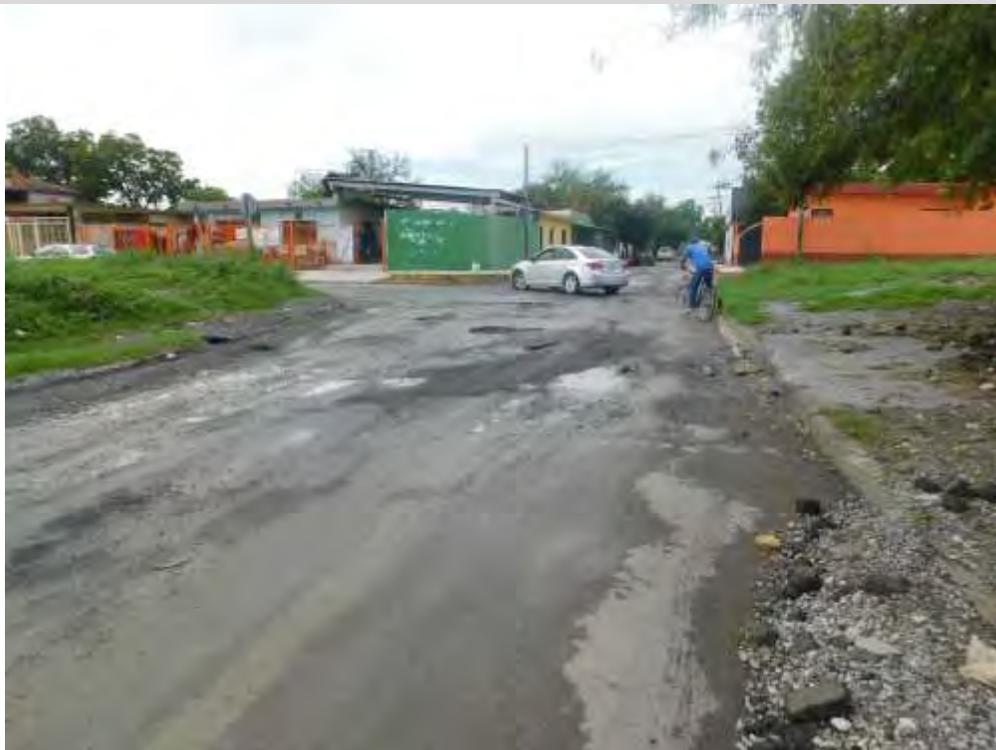
Daños en pavimento en calle Manuel Ávila Camacho entre calle Morelos y Gonzalitos

No.	Poblacion afectada	Diagnostico de daños	Acciones de restauración	Espacio Cantidad	Daño de unidad de medida	Costo de las acciones	Plazo de ejecución	Infraestructura
15	2,000 habitantes	Daños en estructura del pavimento	Reconstrucción del pavimento	2,695.00	m2	\$2,857,505.92	3 meses	Pavimento

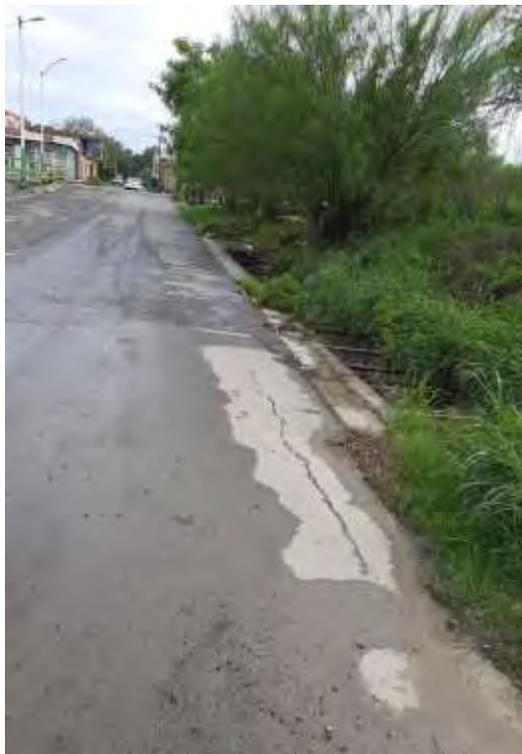
COL. GALINDO

Daños en pavimento en calle Avila Camacho entre calle Morelos y calle Tercera

No.	Poblacion afectada	Diagnostico de daños	Acciones de restauración	Espacio Cantidad	Daño de unidad de medida	Costo de las acciones	Plazo de ejecución	Infraestructura
16	2,000 habitantes	Daños en estructura del pavimento	Reconstrucción del pavimento	910.00	m2	\$952,143.31	3 meses	Pavimento

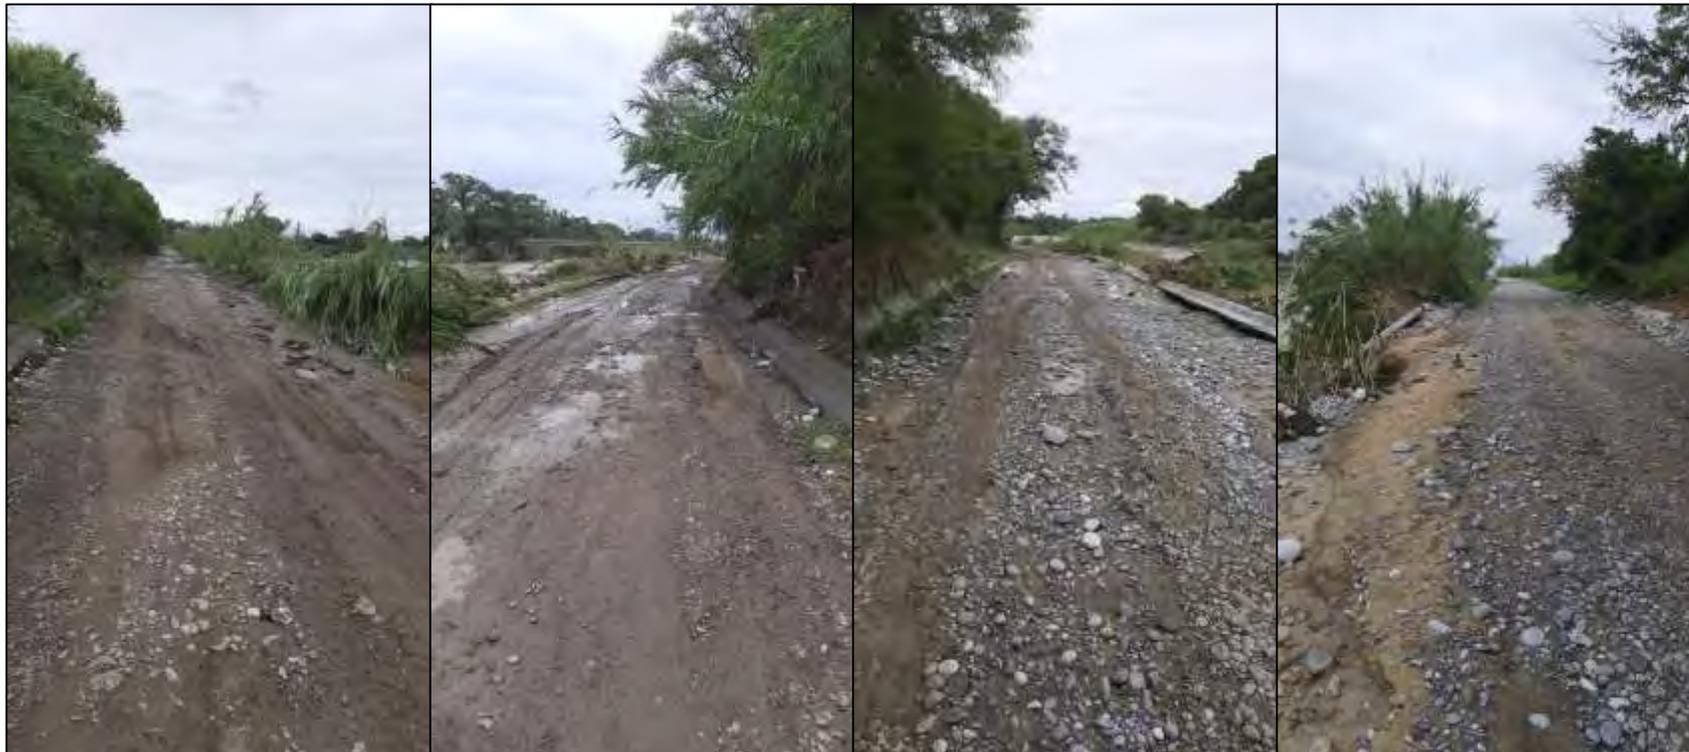
Daños en pavimento

No.	Poblacion afectada	Diagnostico de daños	Acciones de restauración	Espacio Cantidad	Daño de unidad de medida	Costo de las acciones	Plazo de ejecución	Infraestructura
17	Todos los habitantes de Villa Vieja	Daños en estructura del pavimento	Reconstrucción del pavimento	1,875.00	m2	\$2,216,301.44	3 meses	Pavimento

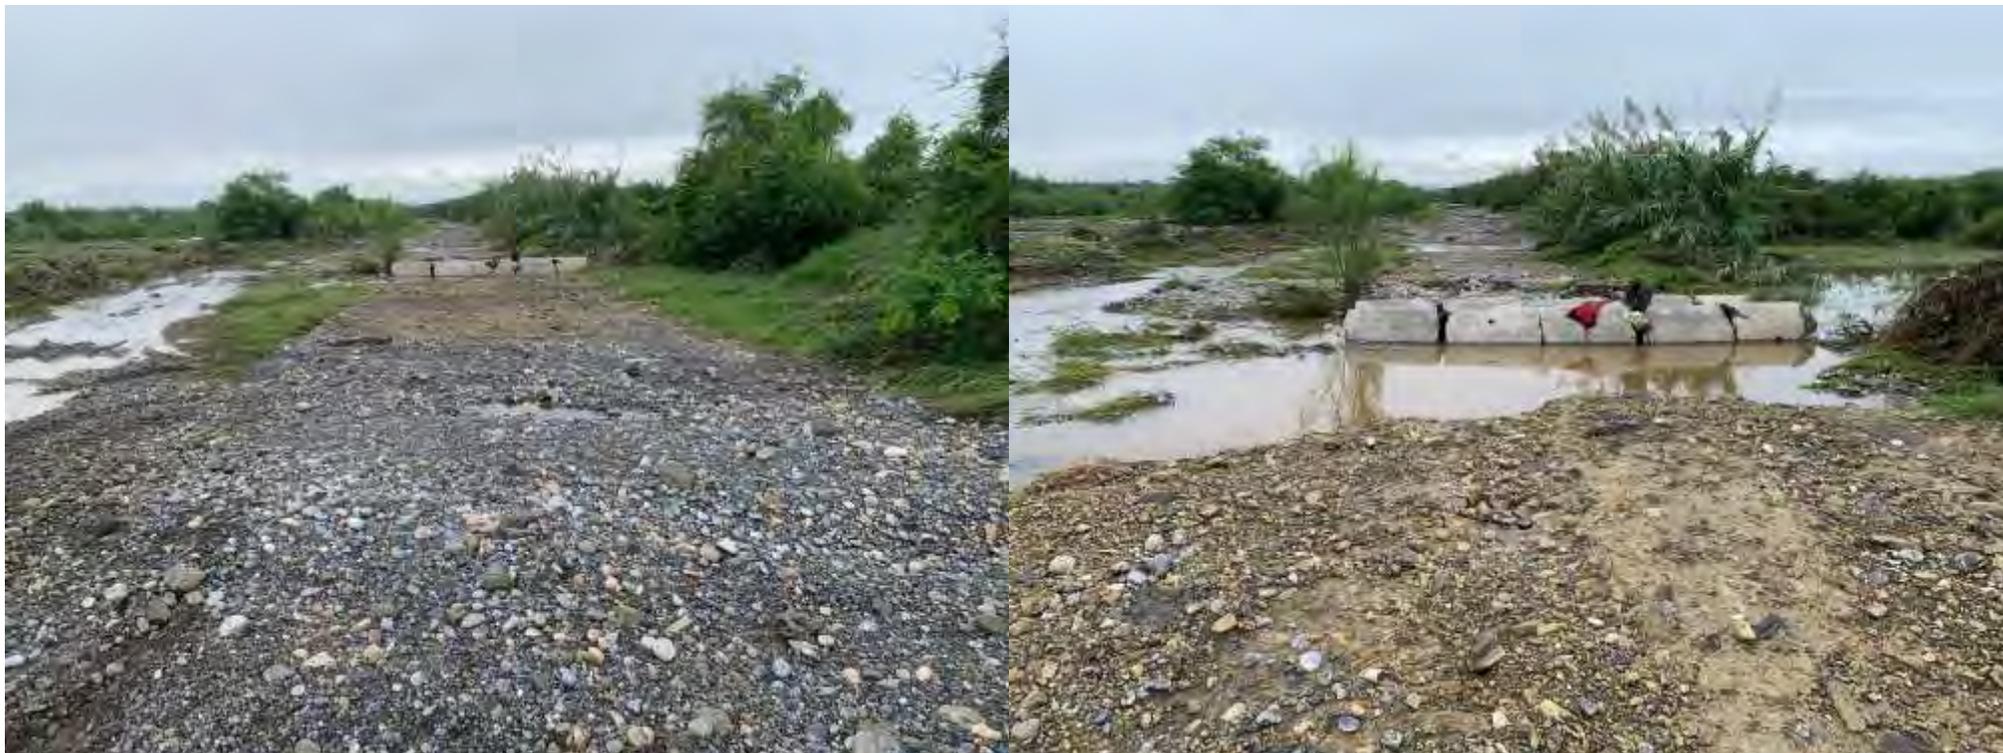
Daños en camino de terracería

No.	Poblacion afectada	Diagnostico de daños	Acciones de restauración	Espacio Cantidad	Daño de unidad de medida	Costo de las acciones	Plazo de ejecución	Infraestructura
18	Todos los habitantes de San Juanito	Daños en estructura del vado	Construcción de puente	8.00 m por 10.00 m	m2	\$4,500,000.00	3 meses	Puente

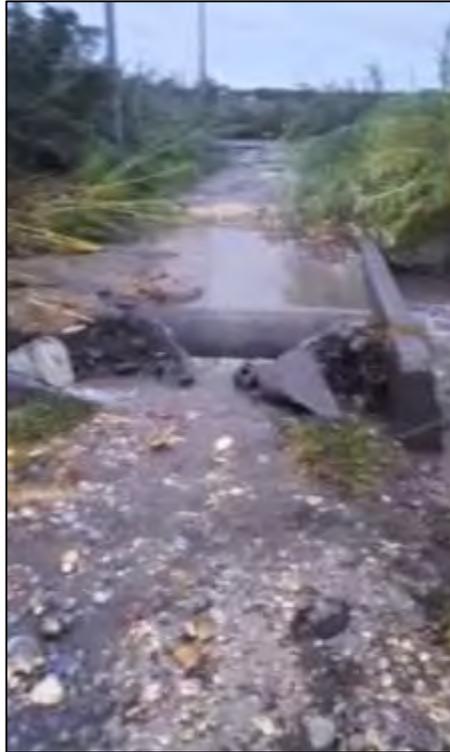
SAN ISIDRO

Daños en vados

No.	Poblacion afectada	Diagnostico de daños	Acciones de restauración	Espacio Cantidad	Daño de unidad de medida	Costo de las acciones	Plazo de ejecución	Infraestructura
19	Todos los habitantes de San Isidro	Daños en estructura del vado	Construcción de puente	8.00 m por 10.00 m	m2	\$4,500,000.00	3 meses	Puente

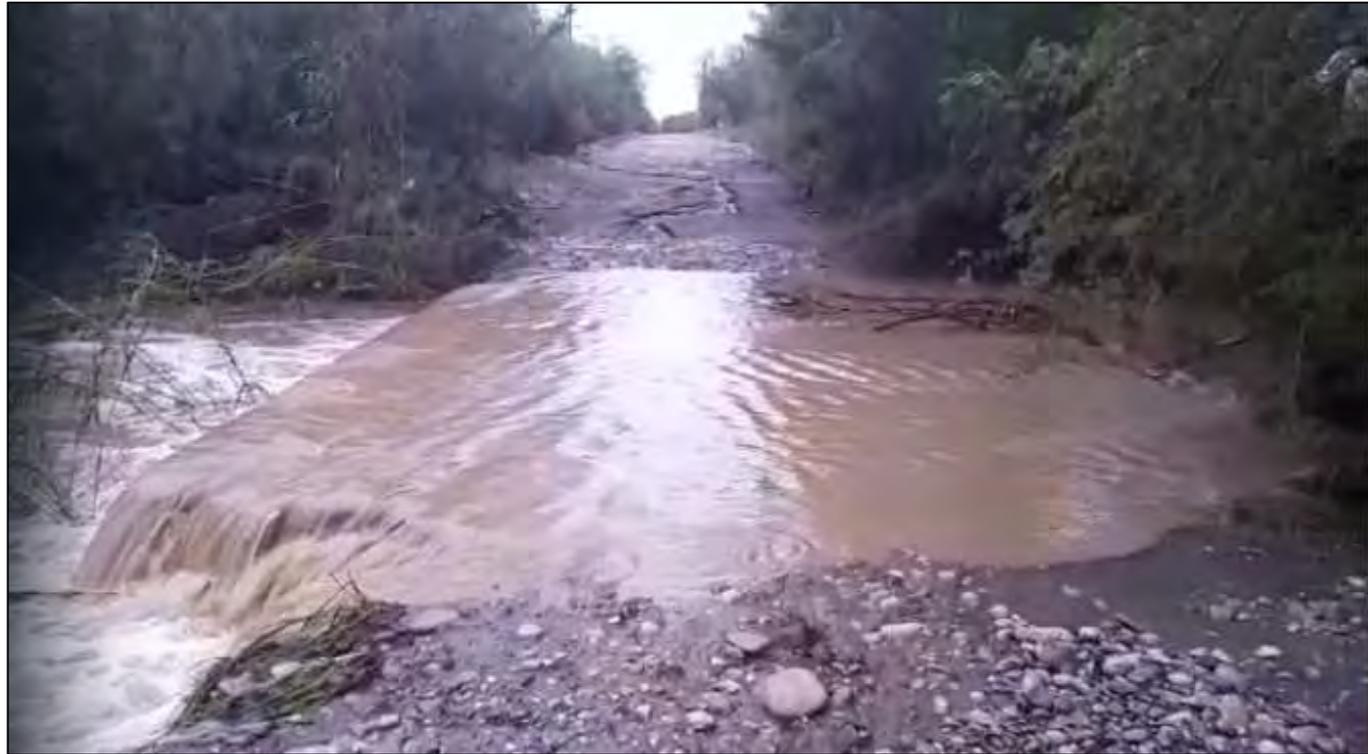
Daños en vados

No.	Poblacion afectada	Diagnostico de daños	Acciones de restauración	Espacio Cantidad	Daño de unidad de medida	Costo de las acciones	Plazo de ejecución	Infraestructura
20	Todos los habitantes de San José	Daños en estructura del vado	Reconstrucción de vado y pavimento	8.00 m por 12.00 m	m2	\$1,000,000.00	3 meses	Pavimento

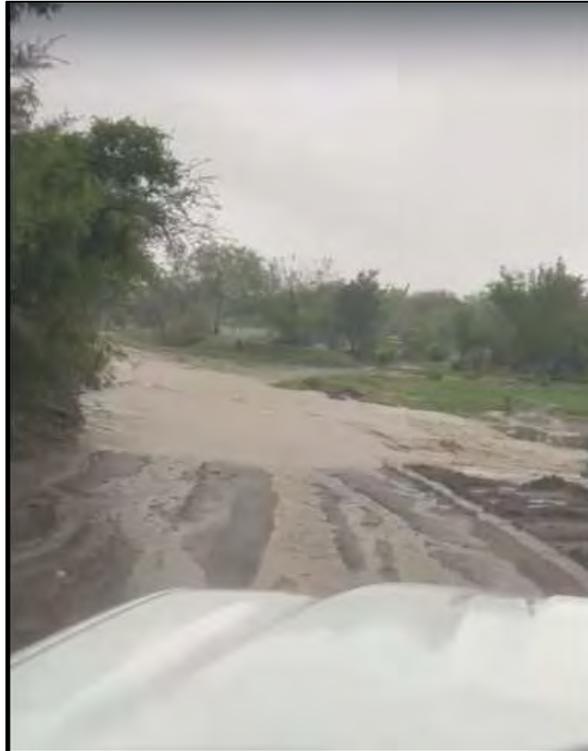
EJIDO EL BARRANQUITO (RUMBO AL CHICANO)

Limpieza y desazolve

No.	Poblacion afectada	Diagnostico de daños	Acciones de restauración	Espacio Cantidad	Daño de unidad de medida	Costo de las acciones	Plazo de ejecución	Infraestructura
21	Todos lo habitantes del Ejido Barranquito	Limpieza y desazolve	Limpieza y desazolve	10.00 m por 15.00 m	m2	\$40,000.00	3 meses	Limpieza

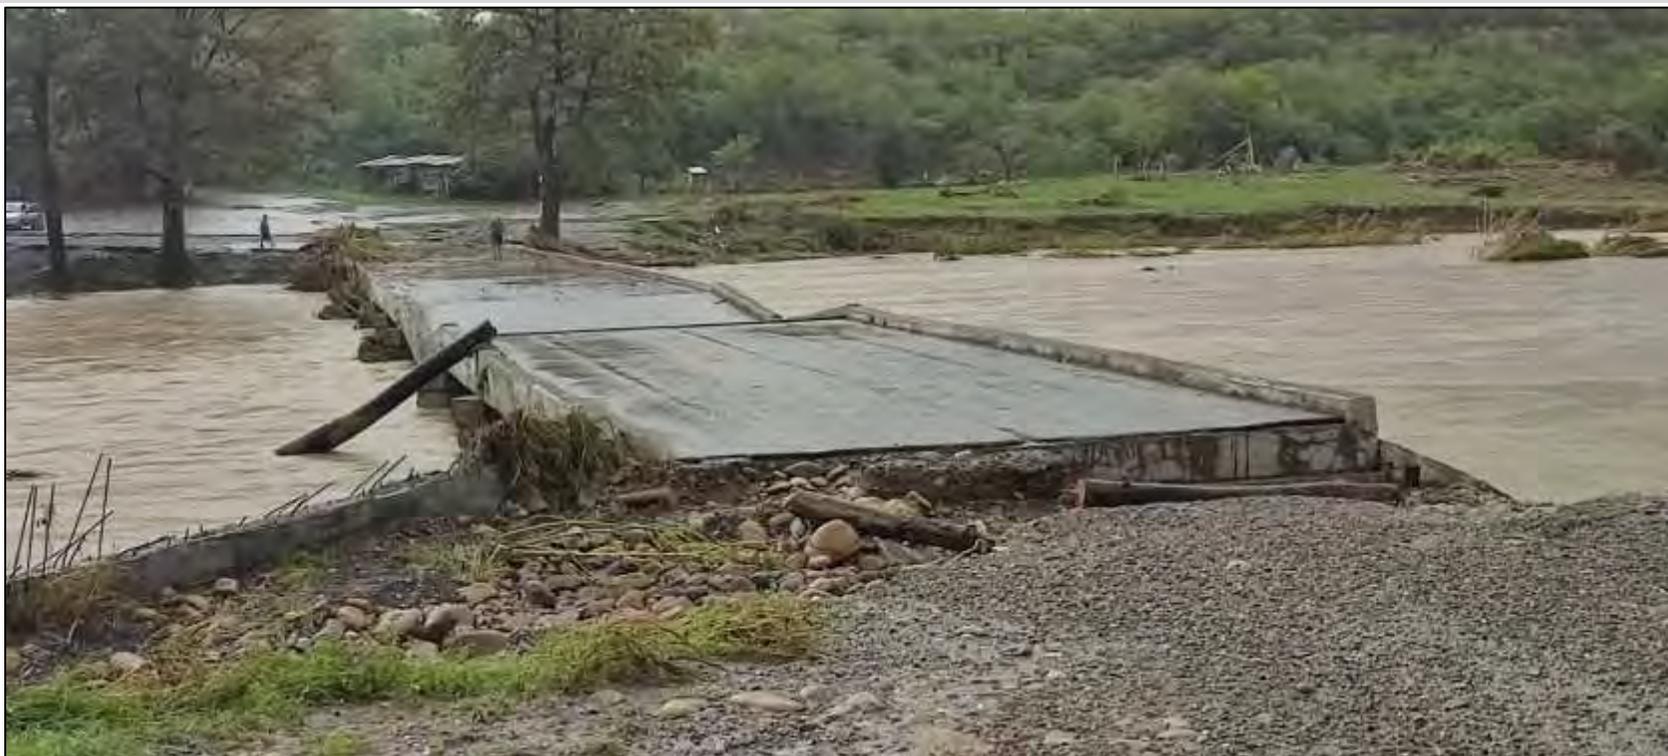
Daños en un claro de puente y daños de aproches

No.	Poblacion afectada	Diagnostico de daños	Acciones de restauración	Espacio Cantidad	Daño de unidad de medida	Costo de las acciones	Plazo de ejecución	Infraestructura
22	Todos los habitantes del Ejido La Calzada	Daños en estructura del puente	Reconstrucción del puente y rehabilitación de aproches	12.00 m por 6.00 m	m2	\$7,000,000.00	3 meses	Puente

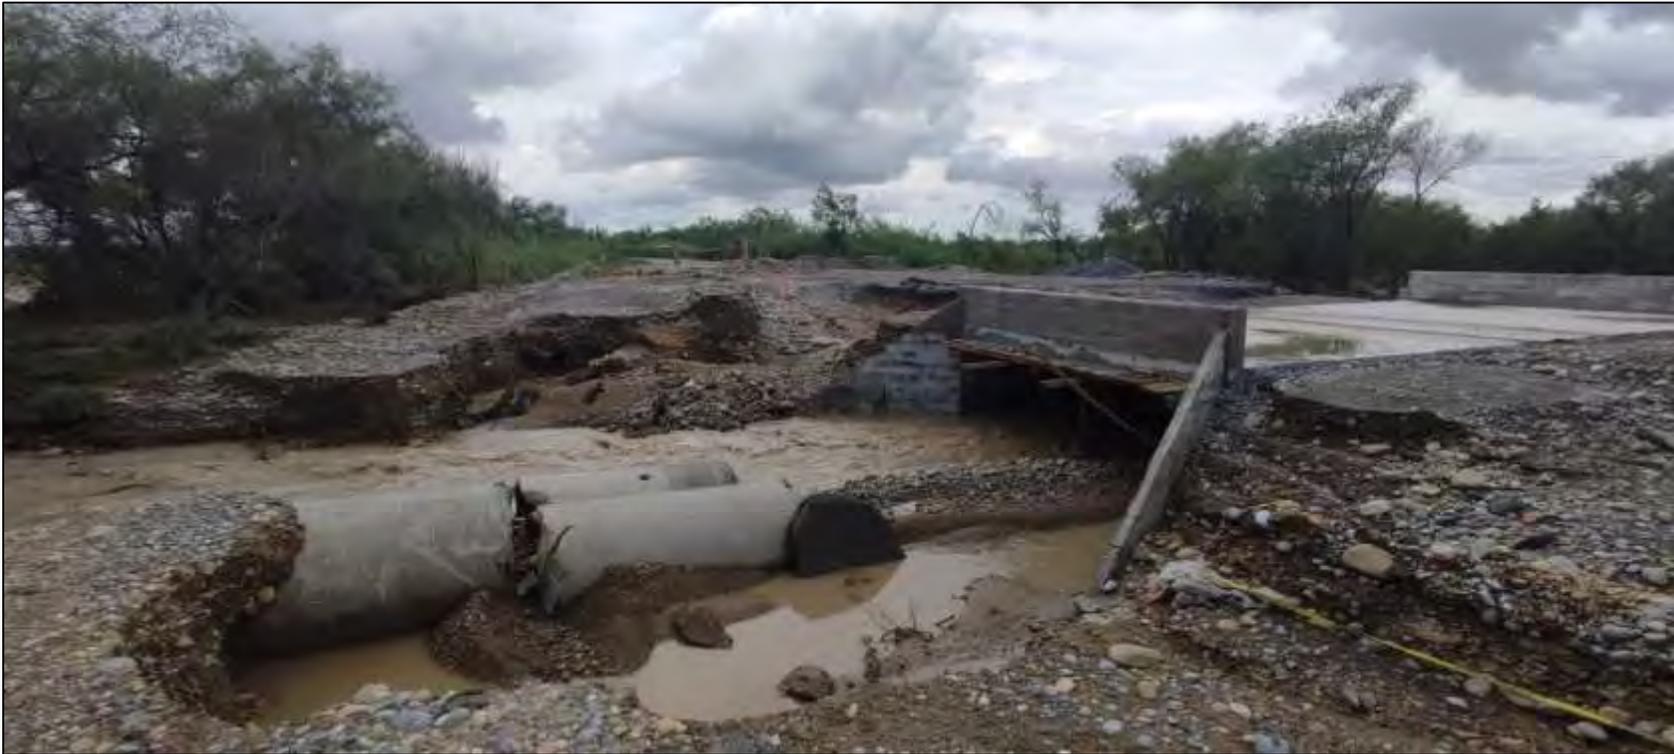
PUENTE SAN JUAN-TERAN

Socavón en paso provisional por sistema de caminos

No.	Poblacion afectada	Diagnostico de daños	Acciones de restauración	Espacio Cantidad	Daño de unidad de medida	Costo de las acciones	Plazo de ejecución	Infraestructura
23	Todos los habitantes de San Juan	Daños en estructura del camino	Reconstrucción del camino	8.00 m por 10.00 m	m2	\$2,000,000.00	3 meses	Rehabilitación a cargo por Sistema de caminos

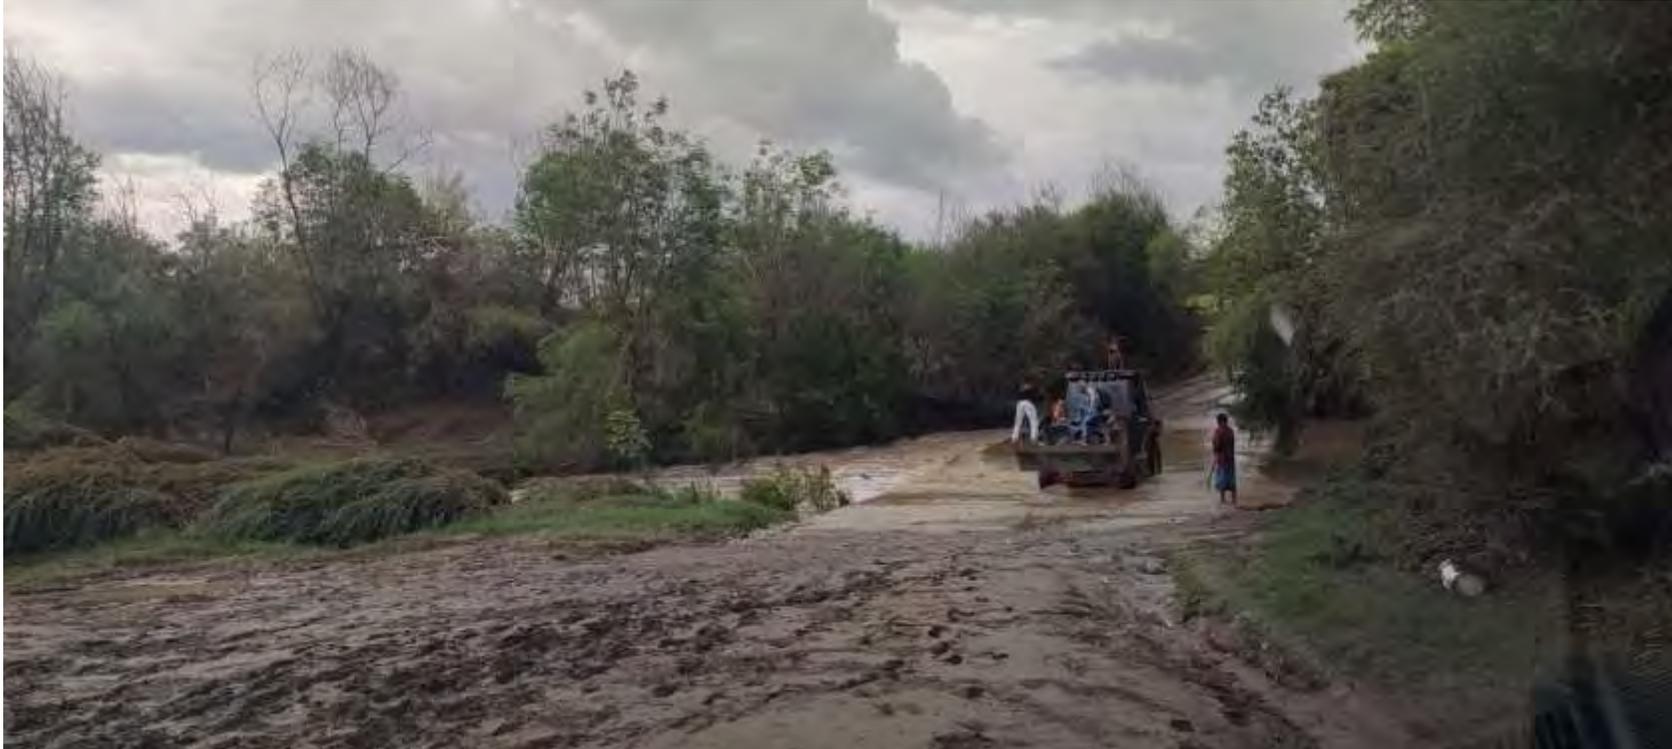
PUENTE VAQUEROS

Desazolve y limpieza de arroyo

No.	Poblacion afectada	Diagnostico de daños	Acciones de restauración	Espacio Cantidad	Daño de unidad de medida	Costo de las acciones	Plazo de ejecución	Infraestructura
24	Todos lo habitantes de Vaqueros	Desazolve y limpieza de arroyo	Desazolve y limpieza de arroyo	300.00	m2	\$50,000.00	3 meses	Limpieza

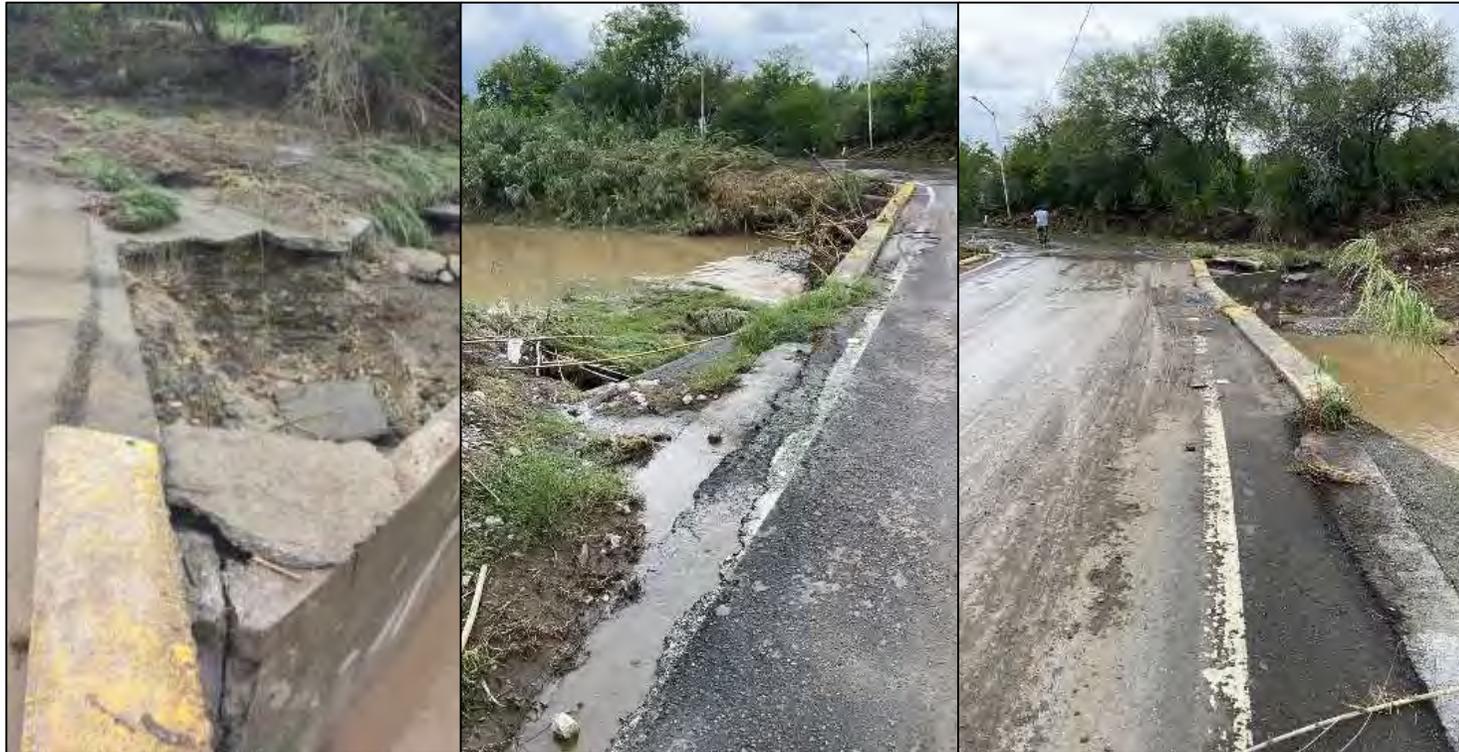
PUENTE EJIDO BARRANQUITO A LA UNION

Socavón y limpieza

No.	Poblacion afectada	Diagnostico de daños	Acciones de restauración	Espacio Cantidad	Daño de unidad de medida	Costo de las acciones	Plazo de ejecución	Infraestructura
25	Todos los habitantes del Ejido el Barranquito y de la Unión	Daños en estructura del puente	Reconstrucción del muro y limpieza	100.00	m2	\$2,500,000.00	3 meses	Rehabilitación de acceso
