PROPOSICIÓN CON PUNTO DE ACUERDO DE URGENTE Y OBVIA RESOLUCIÓN POR EL QUE SE EXHORTA AL GOBIERNO FEDERAL A QUE AUTORICE RECURSOS PARA ATENDER LOS DAÑOS OCASIONADOS POR LA TORMENTA TROPICAL ALBERTO EN EL ESTADO DE NUEVO LEÓN

REPORTE PRELIMINAR DE DAÑOS POR TORMENTA TROPICAL "ALBERT" LOS DÍAS 19 Y 20 DE JUNIO DEL 2024

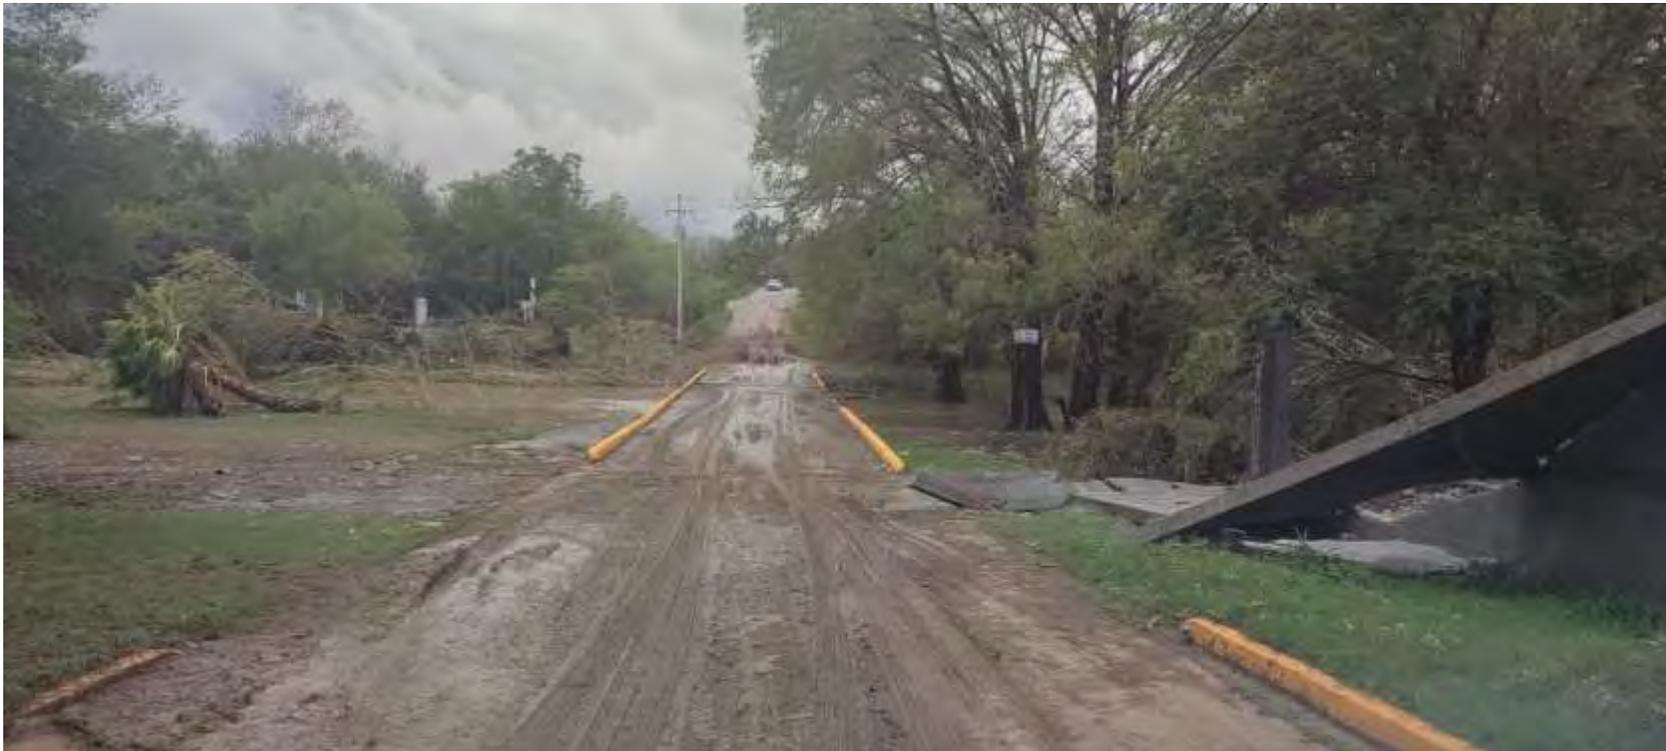
ANTIGUO PUENTE ATONGO

Limpieza y desazolve

No.	Poblacion afectada	Diagnostico de daños	Acciones de restauración	Espacio Cantidad	Daño de unidad de medida	Costo de las acciones	Plazo de ejecución	Infraestructura
26	Todos los habitantes de Atongo	Limpieza y desazolve	Limpieza y desazolve del derecho de vía	1,600.00	m2	\$300,000.00	3 meses	Limpieza

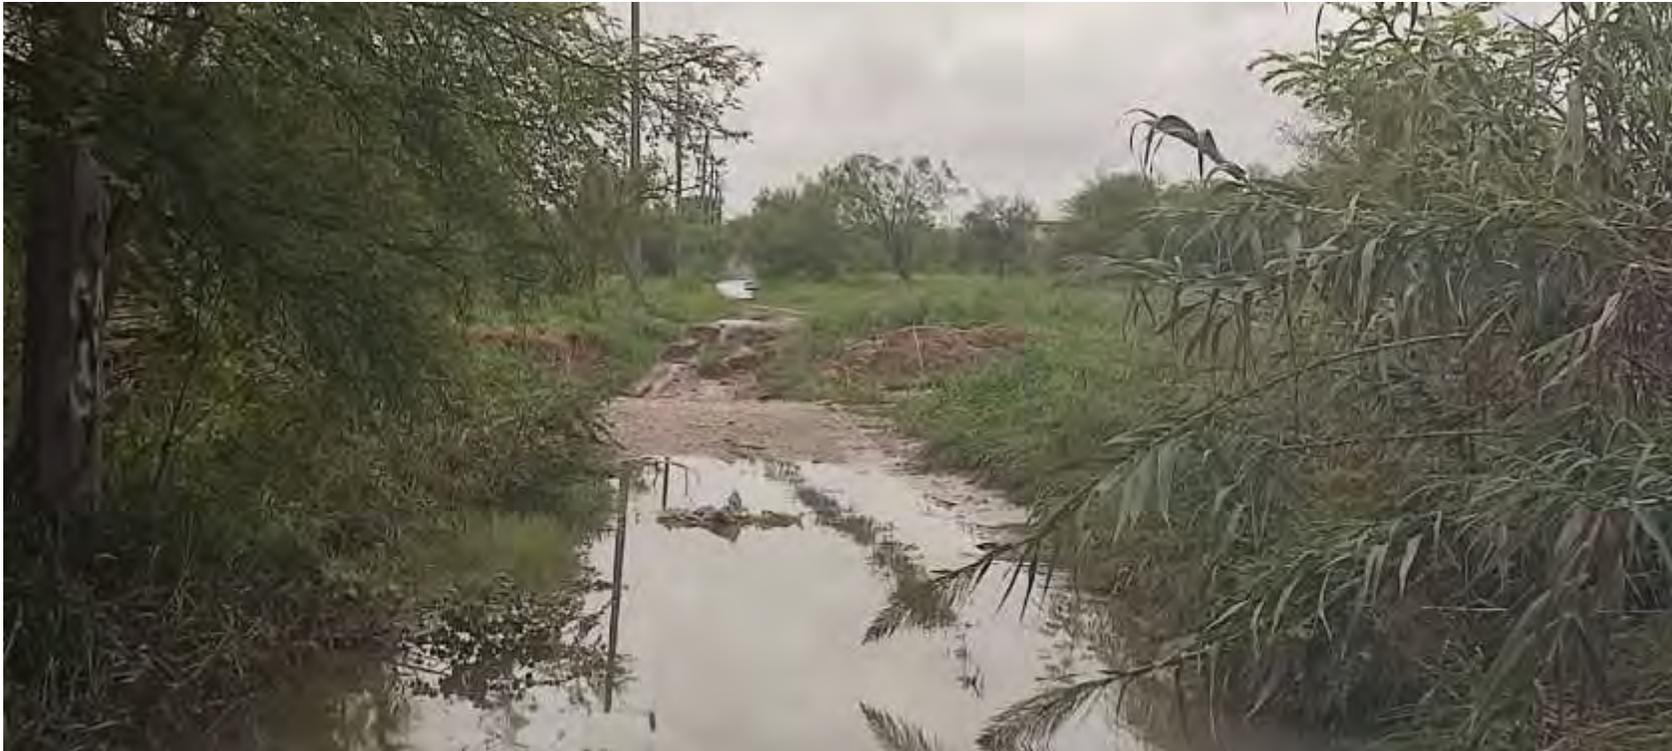
Daños en camino de terracería, sin comunicación

No.	Poblacion afectada	Diagnostico de daños	Acciones de restauración	Espacio Cantidad	Daño de unidad de medida	Costo de las acciones	Plazo de ejecución	Infraestructura
27	Todos los habitantes de la cabecera municipal	Daños en estructura del camino	Reconstrucción del camino	180.00	m2	\$500,000.00	3 meses	Pavimento

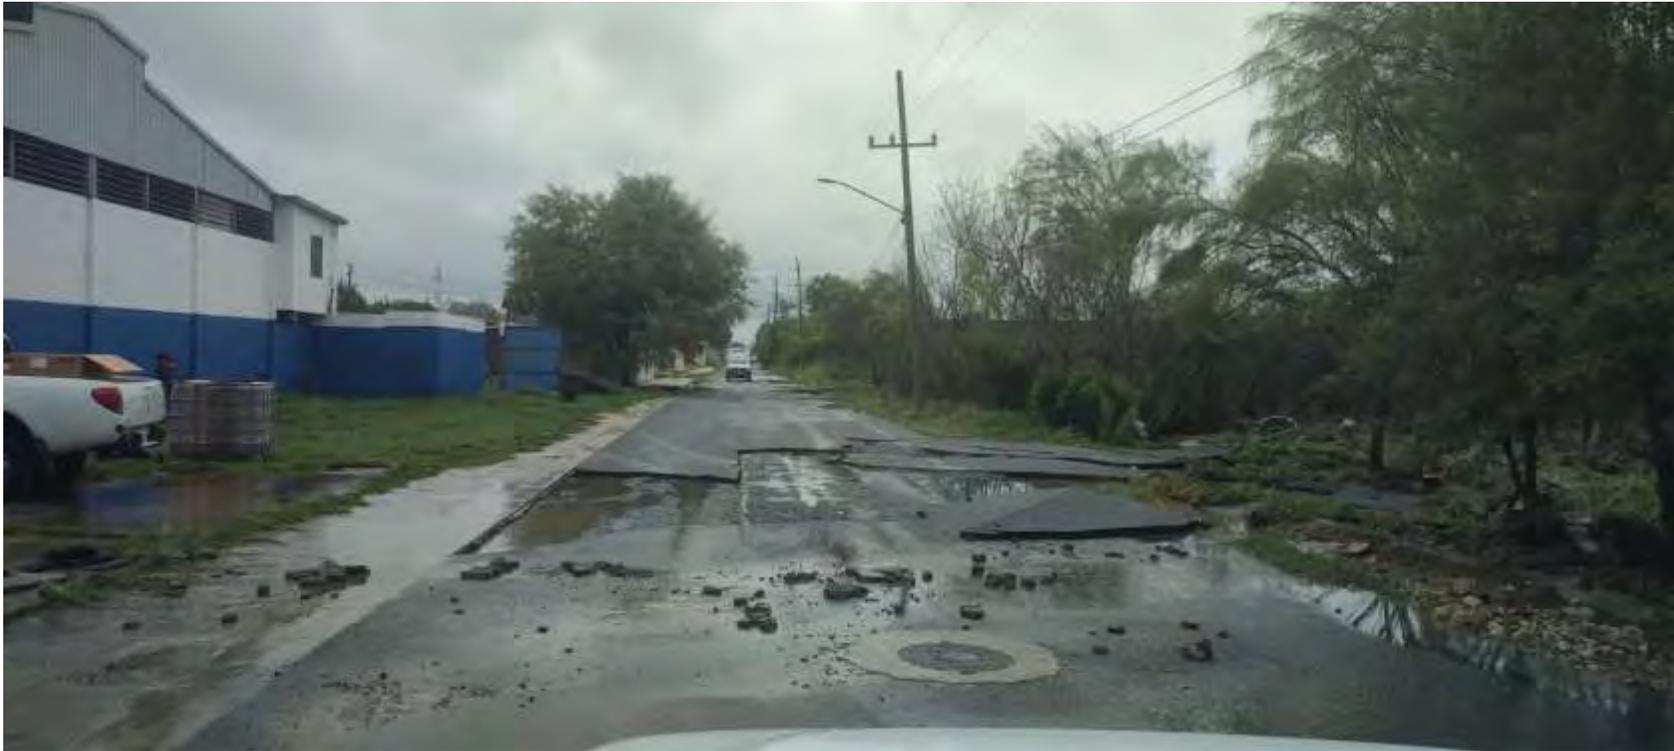
Daños en la estructura del pavimento

No.	Poblacion afectada	Diagnostico de daños	Acciones de restauración	Espacio Cantidad	Daño de unidad de medida	Costo de las acciones	Plazo de ejecución	Infraestructura
28	Todos los habitantes de la cabecera municipal	Daños en estructura del pavimento	Reconstrucción del pavimento	1,125.00	m2	\$1,870,954.78	3 meses	Pavimento

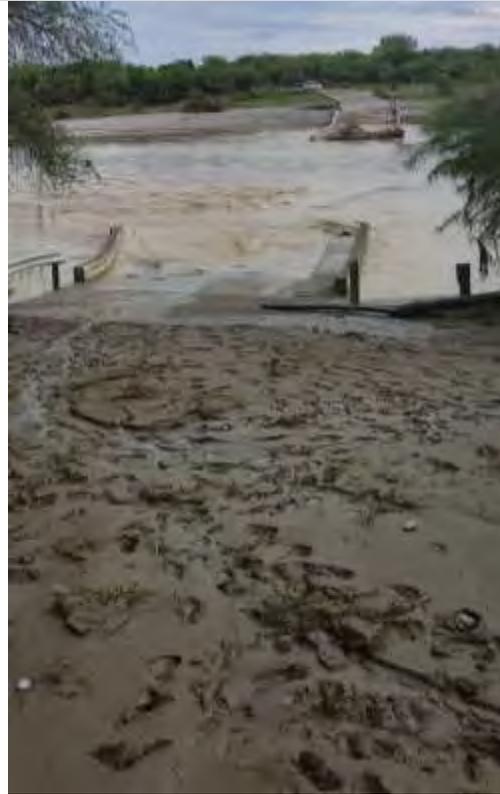
PUENTE DE LAS ALAZANAS

Desfase de losa

No.	Poblacion afectada	Diagnostico de daños	Acciones de restauración	Espacio Cantidad	Daño de unidad de medida	Costo de las acciones	Plazo de ejecución	Infraestructura
32	Todos los habitantes de la zona rural	Daños en estructura del puente	Reconstrucción del puente	420.00	m2	\$25,000,000.00	3 meses	Puente

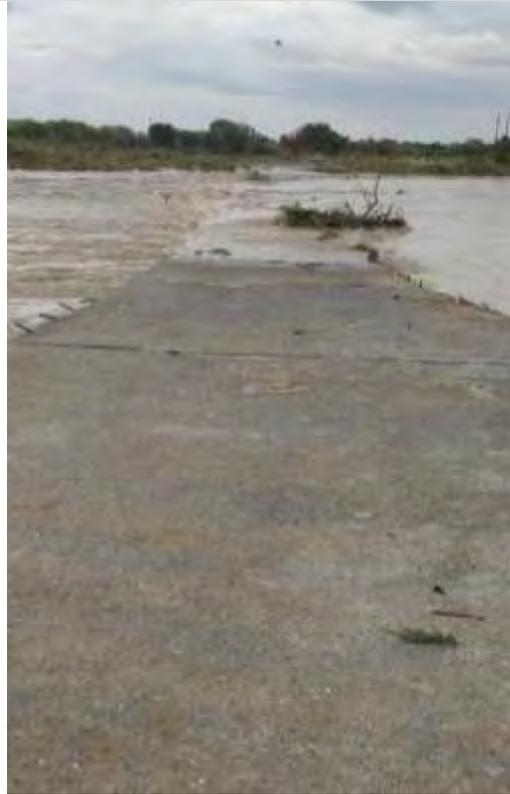
PUENTE SOLEDAD HERRERAS

Daños en aproche lado de Soledad Herreras, limpieza y desazolve

No.	Poblacion afectada	Diagnostico de daños	Acciones de restauración	Espacio Cantidad	Daño de unidad de medida	Costo de las acciones	Plazo de ejecución	Infraestructura
33	Todos los habitantes de Soledad Herreras	Daños en estructura del puente	Reconstrucción del puente	800.00	m2	\$3,000,000.00	3 meses	Puente

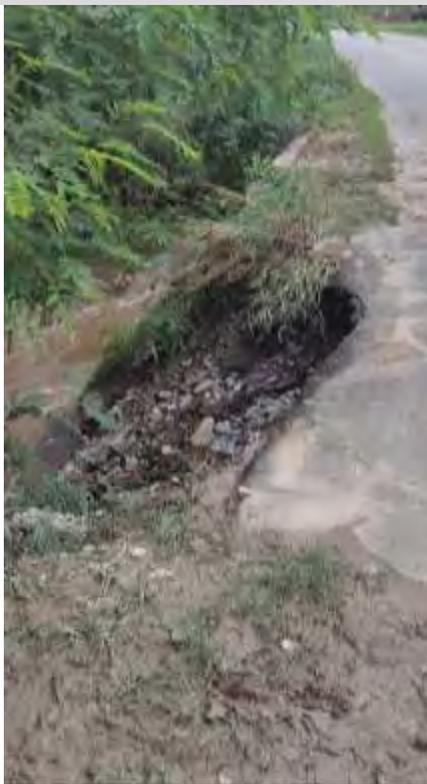
ARROYO MEXIQUITO

Socavón

No.	Poblacion afectada	Diagnostico de daños	Acciones de restauración	Espacio Cantidad	Daño de unidad de medida	Costo de las acciones	Plazo de ejecución	Infraestructura
34	Todos los habitantes de Mexiquito	Daños en estructura del puente	Reconstrucción del aproche	20.00	m2	\$50,000.00	3 meses	Puente

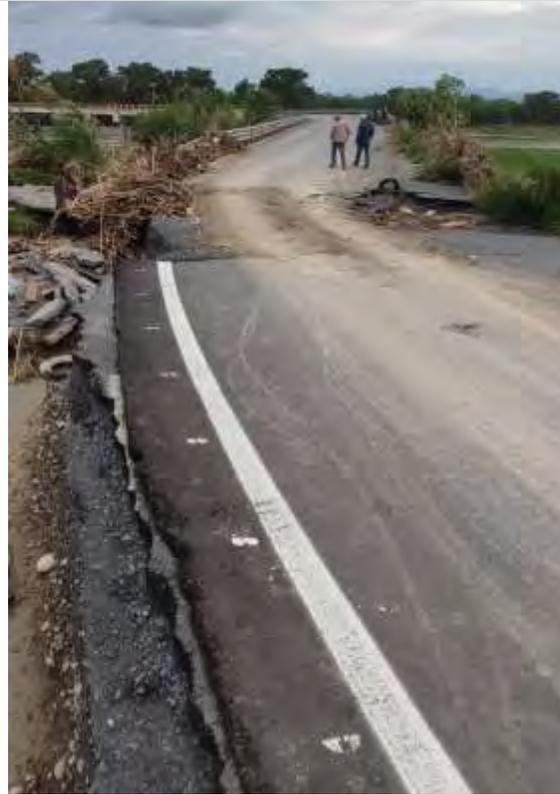
PUENTE RANCHO VIEJO

Daños en pavimento y socavón

No.	Poblacion afectada	Diagnostico de daños	Acciones de restauración	Espacio Cantidad	Daño de unidad de medida	Costo de las acciones	Plazo de ejecución	Infraestructura
35	Todos los habitantes de Rancho Viejo	Daños en estructura del pavimento	Reconstrucción del pavimento	100.00	m2	\$ 300,000.00	3 meses	Pavimento

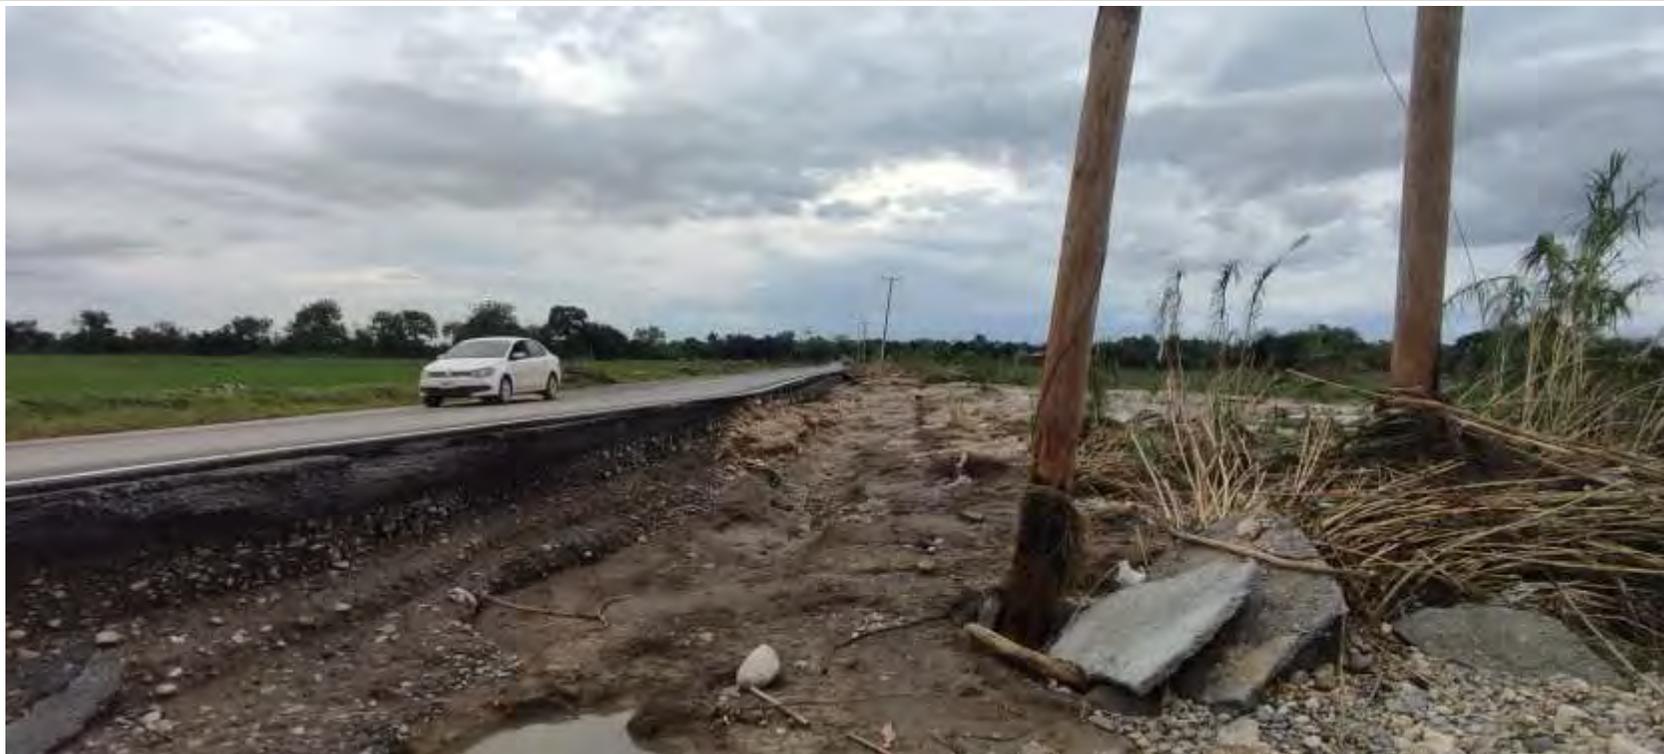
Daños en 120 ml de hombro de pavimento

No.	Poblacion afectada	Diagnostico de daños	Acciones de restauración	Espacio Cantidad	Daño de unidad de medida	Costo de las acciones	Plazo de ejecución	Infraestructura
36	Todos los habitantes de Rancho Viejo	Daños en estructura del pavimento	Reconstrucción del pavimento	200.00	m2	\$300,000.00	3 meses	Pavimento

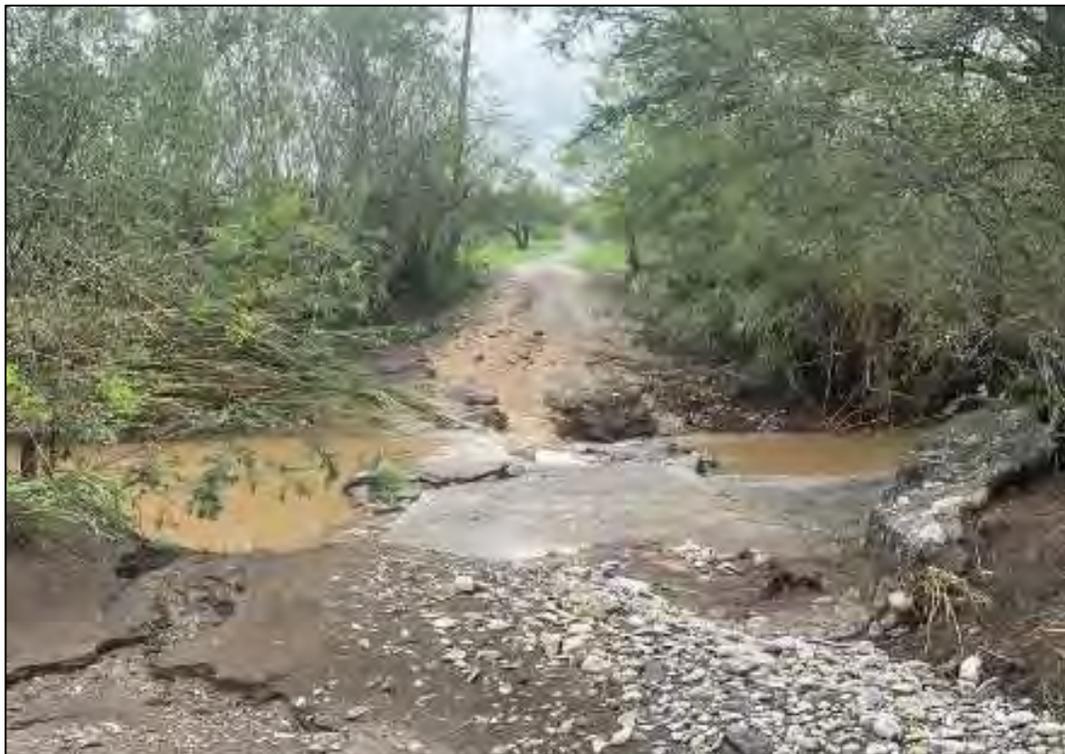
Daños en vado, limpieza y desazolve

No.	Población afectada	Diagnostico de daños	Acciones de restauración	Espacio Cantidad	Daño de unidad de medida	Costo de las acciones	Plazo de ejecución	Infraestructura
37	Todos los habitantes de Terreros	Daños en vado, limpieza y desazolve	Construcción de puente, limpieza y desazolve	8.00 m por 10.00 m	m2	\$4,500,000.00	3 meses	Puente

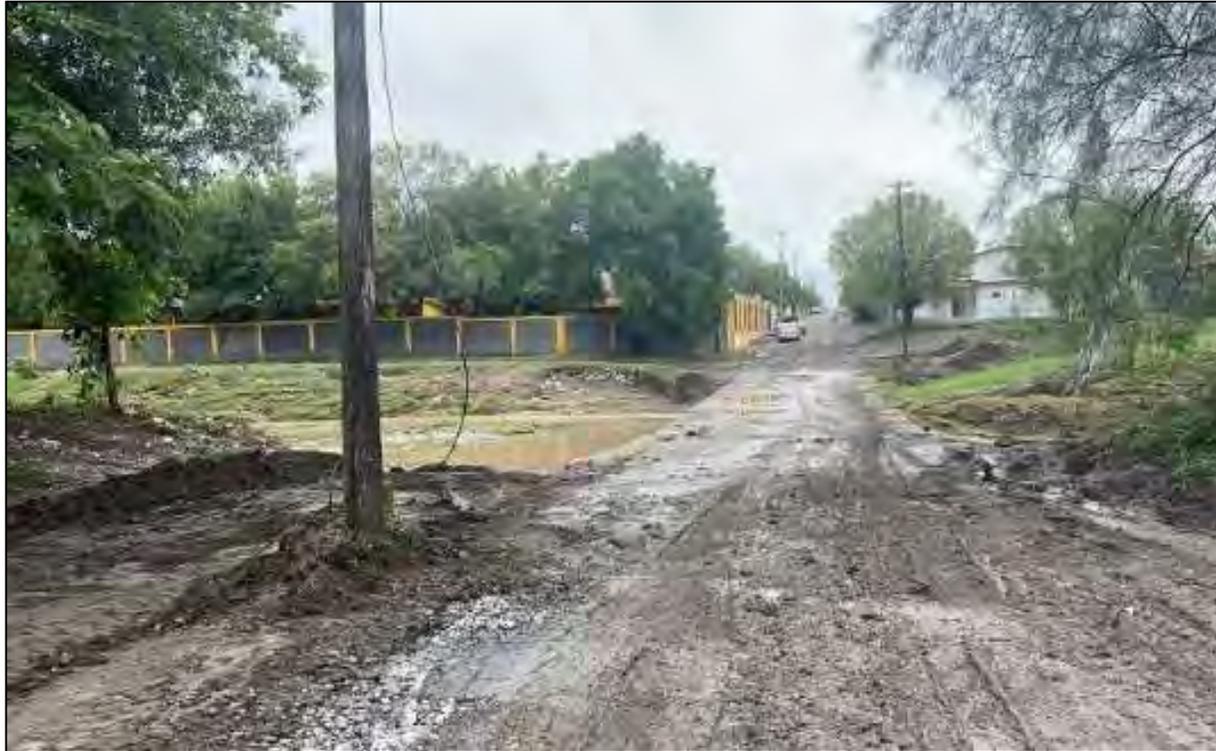
VADO EN EL NOGAL

Limpieza y desazolve

No.	Población afectada	Diagnostico de daños	Acciones de restauración	Espacio Cantidad	Daño de unidad de medida	Costo de las acciones	Plazo de ejecución	Infraestructura
38	Todos los habitantes de El Nogal	Limpieza y desazolve	Limpieza y desazolve	350.00	m2	\$50,000.00	3 meses	Puente

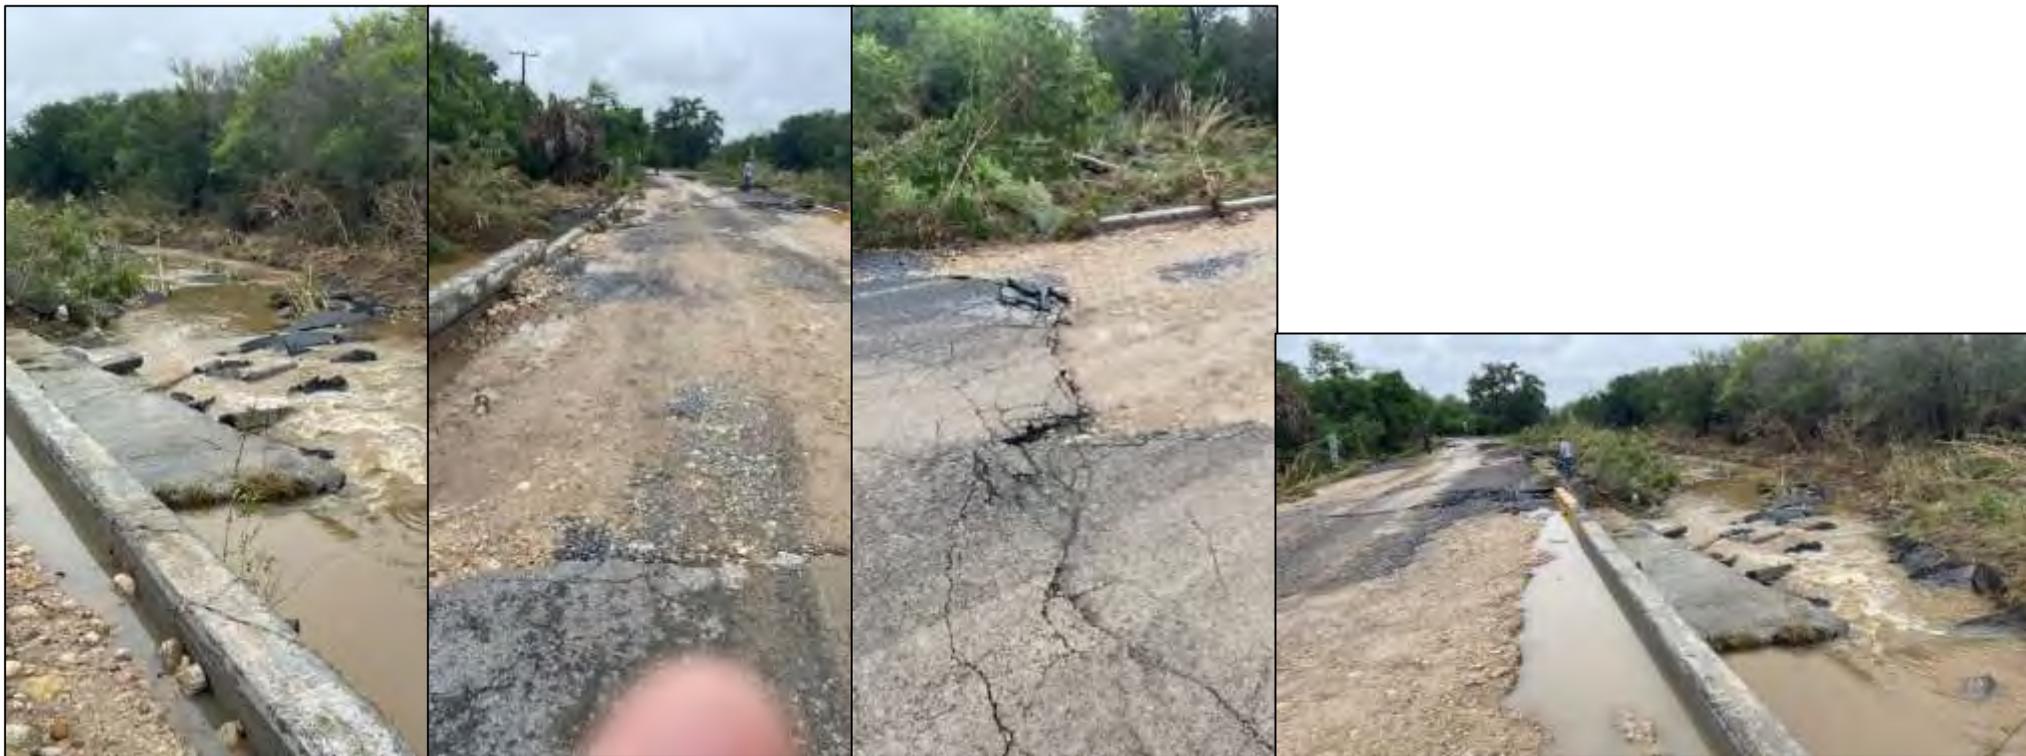
Daños en pavimento

No.	Población afectada	Diagnostico de daños	Acciones de restauración	Espacio Cantidad	Daño de unidad de medida	Costo de las acciones	Plazo de ejecución	Infraestructura
39	Todos los habitantes de La Purísima	Daños en estructura del pavimento	Reconstrucción de pavimento	50.00 m por 8.00 m	m2	\$1,150,000.00	3 meses	Puente

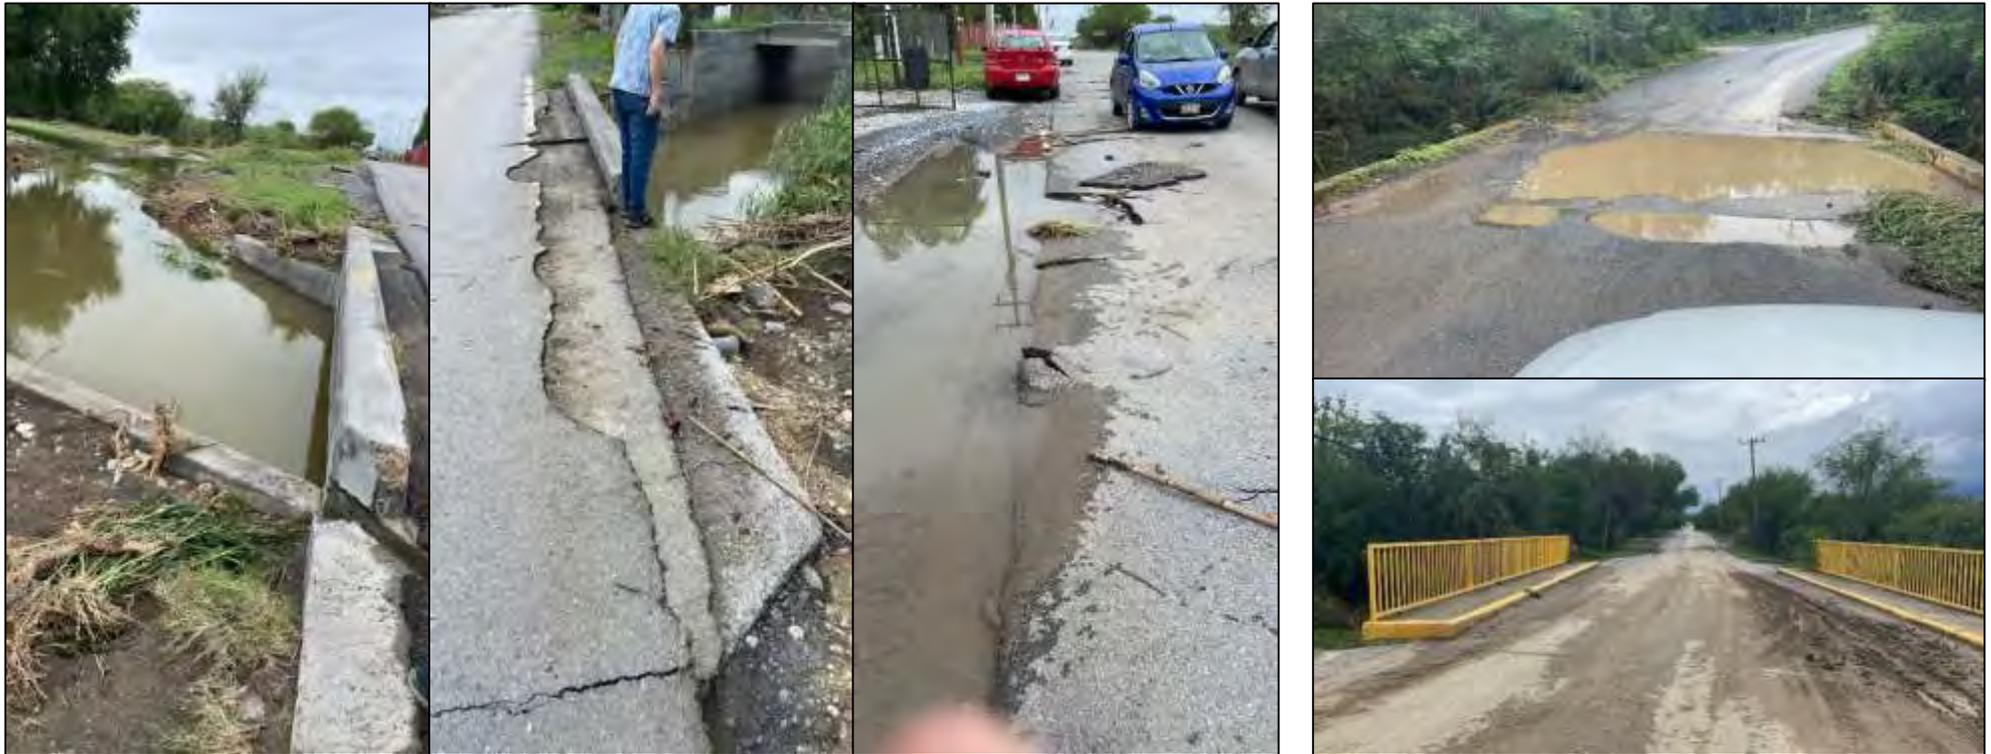
Limpieza, desazolve y daños de pavimento en varios puentes

No.	Población afectada	Diagnostico de daños	Acciones de restauración	Espacio Cantidad	Daño de unidad de medida	Costo de las acciones	Plazo de ejecución	Infraestructura
40	Todos los habitantes de San Isidro	Limpieza, desazolve y daños de pavimento en varios puentes	Reconstrucción de pavimento	1,000.00	m2	\$2,000,000.00	3 meses	Pavimento

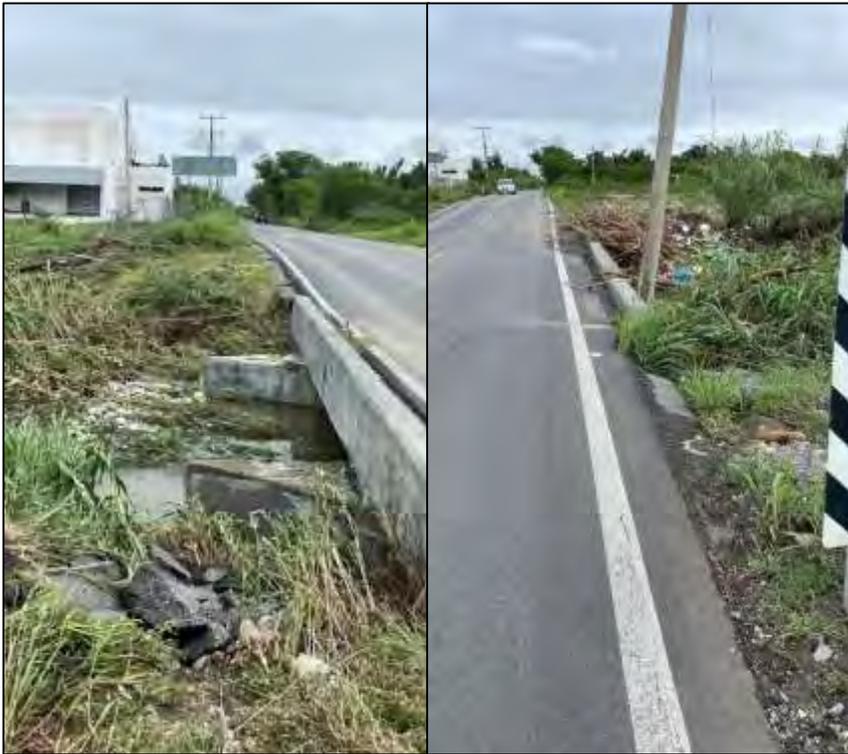
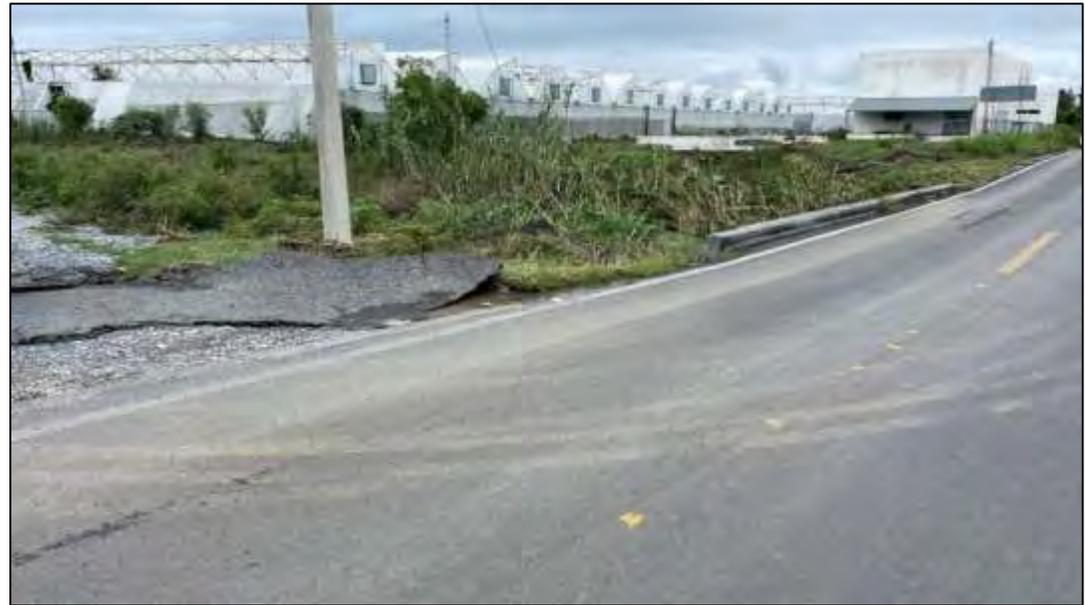
CAMINO A SAN ISIDRO

Limpieza y desazolve

No.	Población afectada	Diagnostico de daños	Acciones de restauración	Espacio Cantidad	Daño de unidad de medida	Costo de las acciones	Plazo de ejecución	Infraestructura
41	Todos los habitantes de San Isidro	Limpieza y desazolve	Limpieza y desazolve	1,000.00	m2	\$100,000.00	3 meses	Limpieza

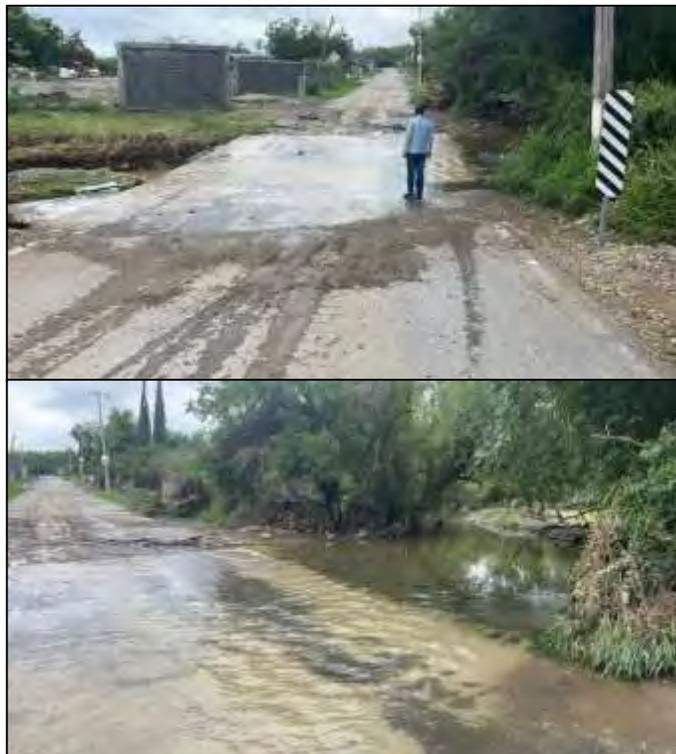
HACIENDA EL BARRANQUITO

Daño en aproches, limpieza y desazolve

No.	Población afectada	Diagnostico de daños	Acciones de restauración	Espacio Cantidad	Daño de unidad de medida	Costo de las acciones	Plazo de ejecución	Infraestructura
42	Todos los habitantes de Hda. El Barranquito	Daño en aproches, limpieza y desazolve	Reconstrucción de aproches y limpieza	400.00	m2	\$200,000.00	3 meses	Puente

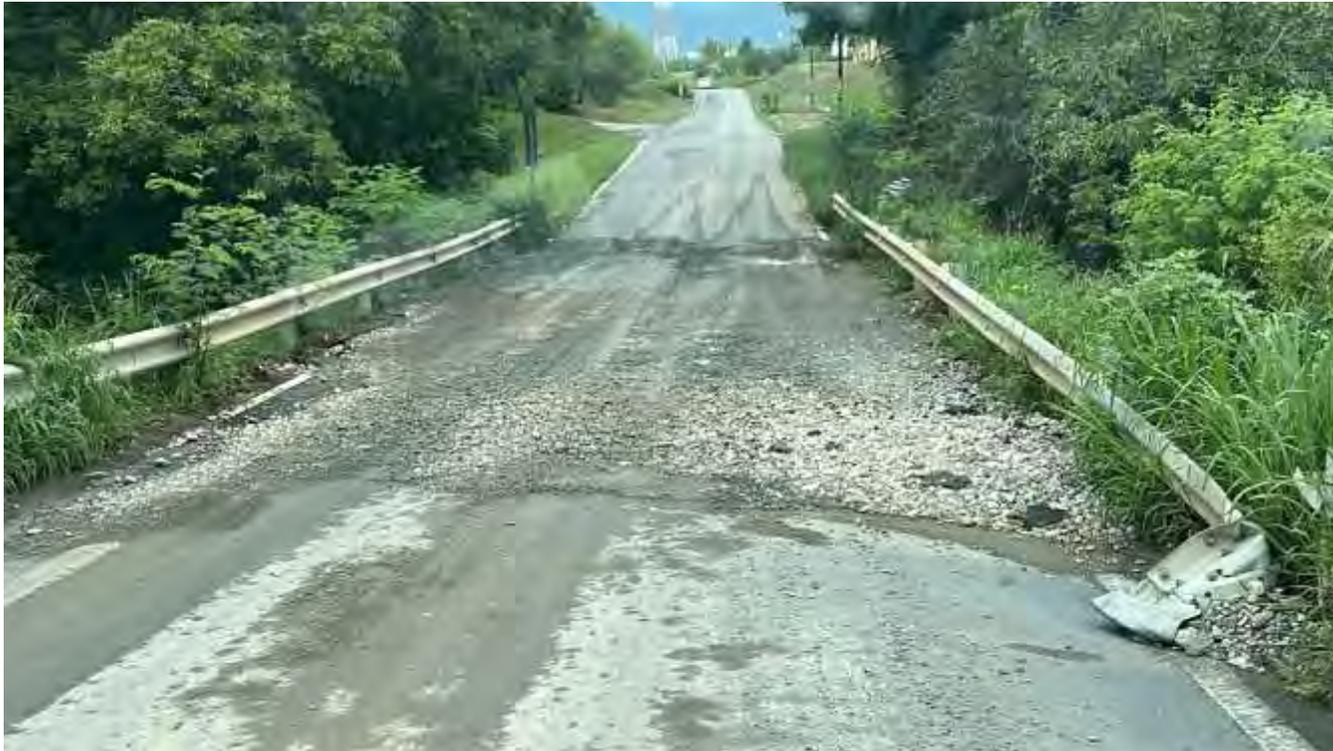
SAN RAFAEL

Limpieza y desazolve

No.	Población afectada	Diagnostico de daños	Acciones de restauración	Espacio Cantidad	Daño de unidad de medida	Costo de las acciones	Plazo de ejecución	Infraestructura
43	Todos los habitantes del Municipio	Limpieza y desazolve	Limpieza y desazolve	350.00	m2	\$50,000.00	3 meses	Limpieza

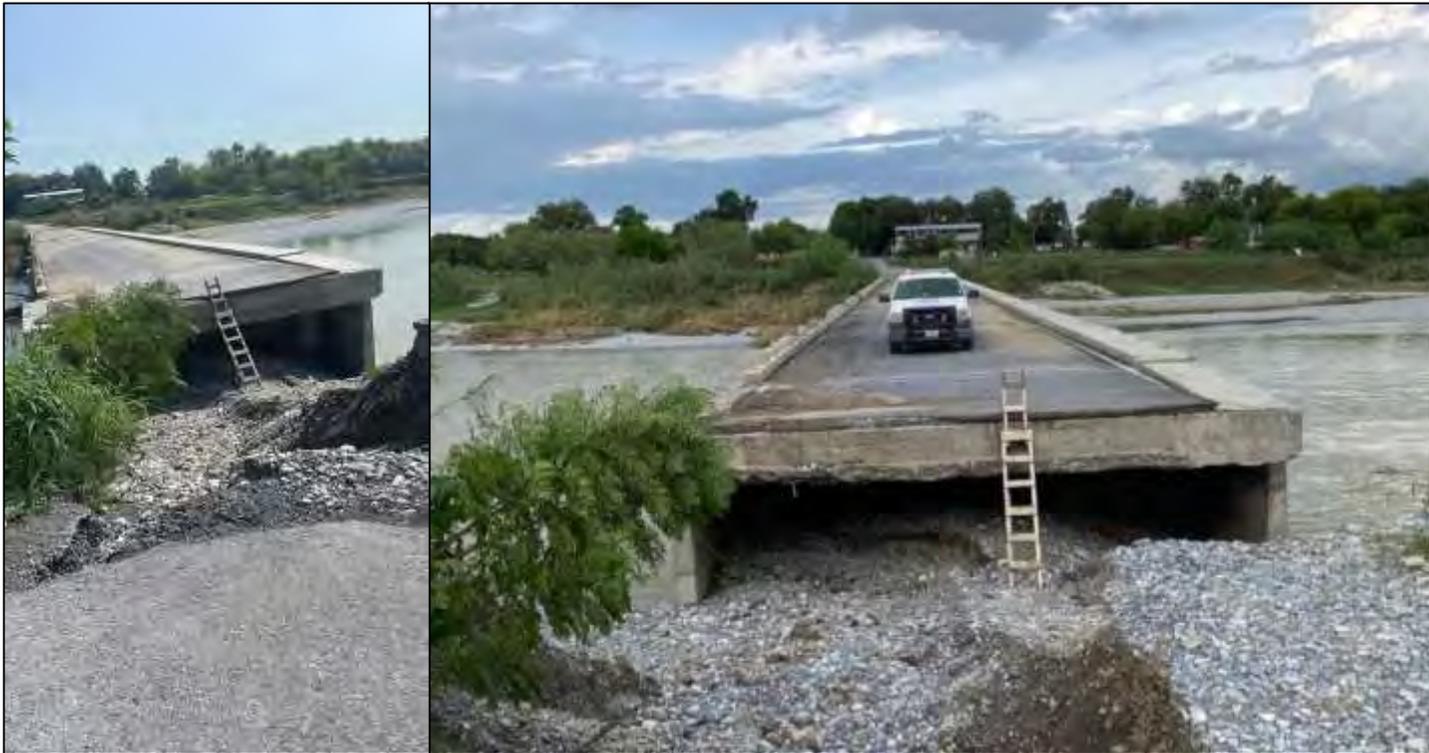
Daños en aproche

No.	Población afectada	Diagnostico de daños	Acciones de restauración	Espacio Cantidad	Daño de unidad de medida	Costo de las acciones	Plazo de ejecución	Infraestructura
44	Todos los habitantes del Municipio	Daños en aproche	Reconstrucción de aproche		m2	\$2,500,00.00	3 meses	Puente

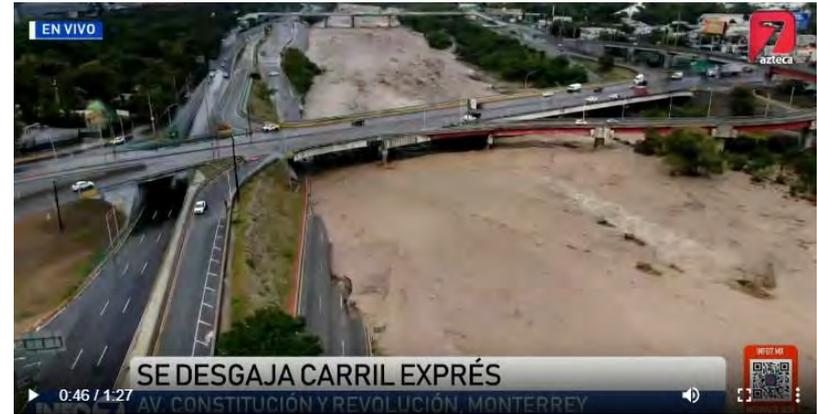
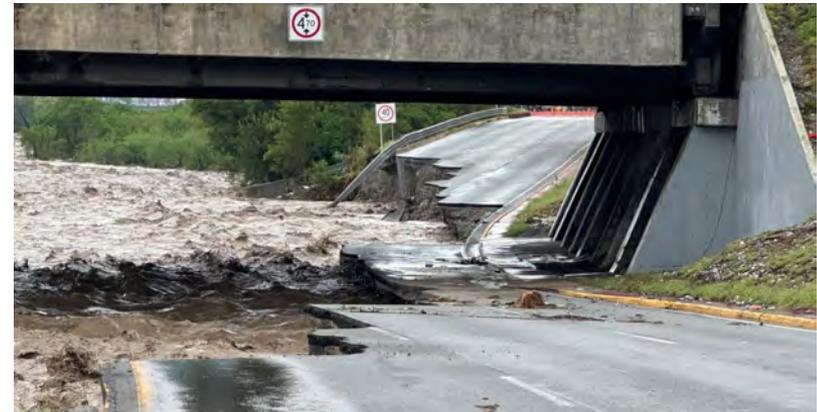
CONSTITUCIÓN-FELIX U. GÓMEZ Vialidad Metropolitana

Tipo de Daño: Grave

- Desbordamiento del Río Santa Catarina
Corte total de talud, provocando desaparición del carril colindante al río, dejando daños en terraplén y estructura del carril central.

- Restitución de talud y carril contiguo al río.
- Revisión de daños en terraplén y estructural de carril central.
- Reposición de barrera metálica entre río y Vialidad.
- Limpieza de materia natural en vialidad.

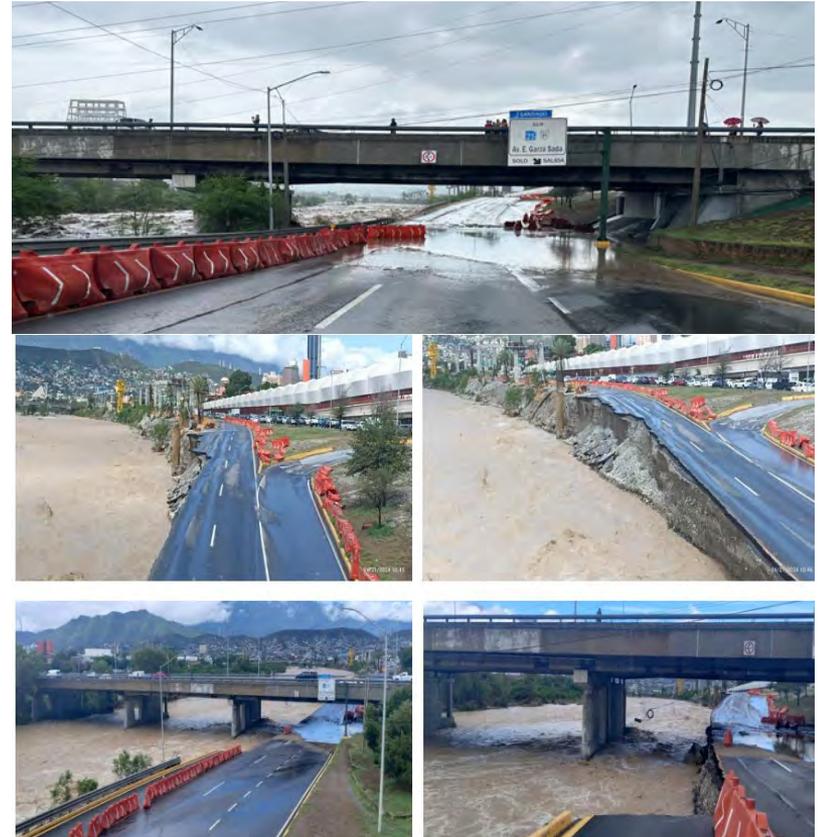
CONSTITUCIÓN-ZARAGOZA Vialidad Metropolitana

Tipo de Daño: Moderado

- Limpieza de escombros, basura natural y materiales de construcción
- Identificar afectación en vialidad, ya que el agua no permite ver si existe algún daño
- Revisar afectación en cimbras, armados, equipos que se encontraban en el sitio correspondientes a línea 4
- Construir muro de contención

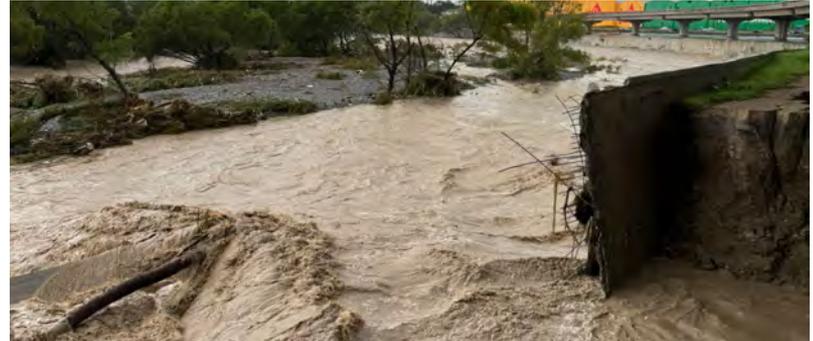
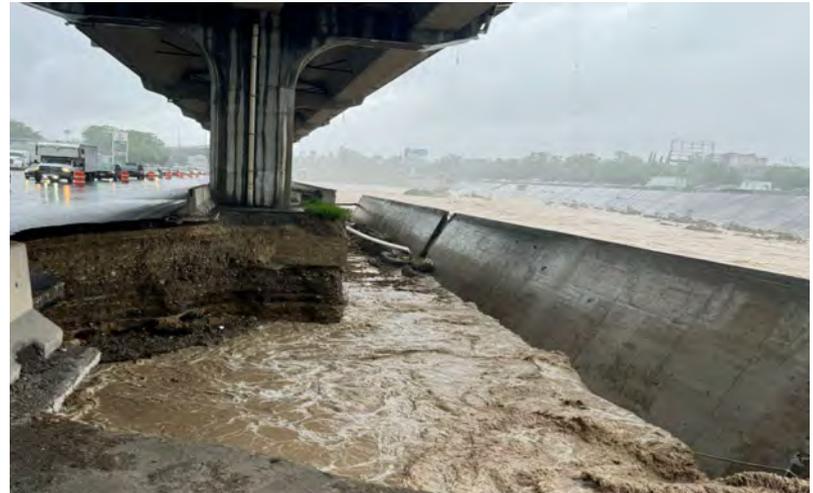
REVESTIMIENTO DE TALUDES PUENTE AZTECA Vialidad Metropolitana

Tipo de Daño: Grave

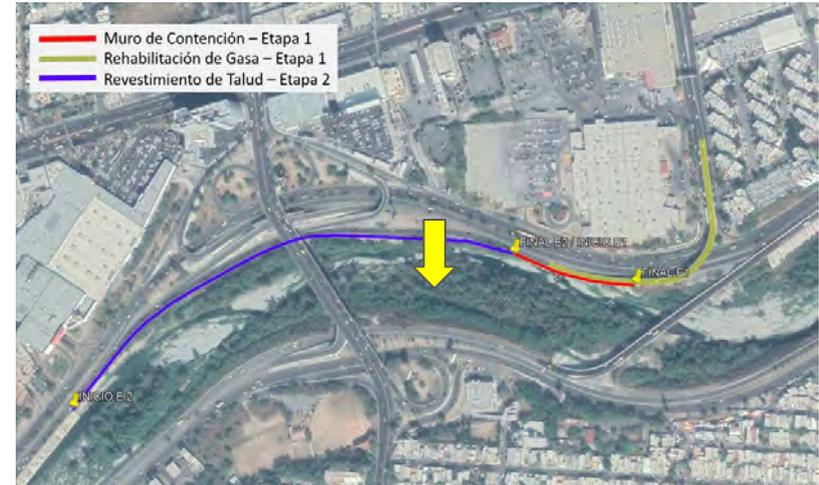
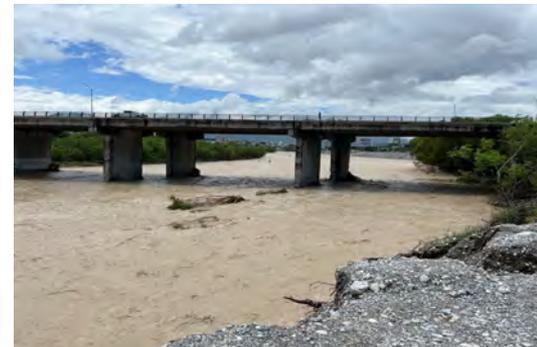
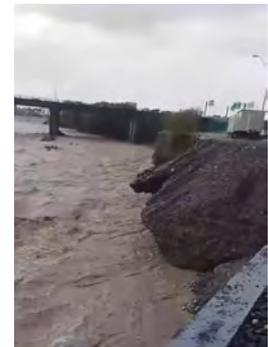
REVESTIMIENTO DE TALUDES CONSTITUCIÓN ENTRE CONSTITUYENTES Y LAS AMÉRICAS Vialidad Metropolitana

Tipo de Daño: Grave

- Construcción de revestimiento de concreto con talud de 1:1.7 en una longitud aproximada de 600 metros lineales.
- Se requieren estudios y proyecto ejecutivo de reconstrucción.

MONTO
\$150 MDP

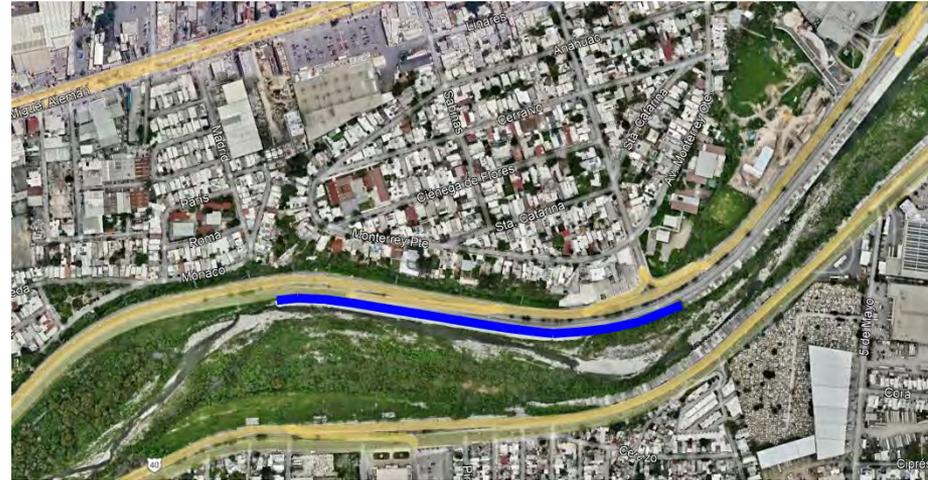
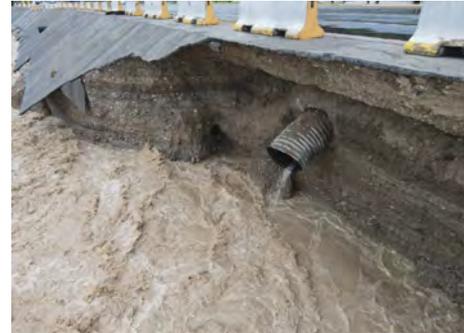
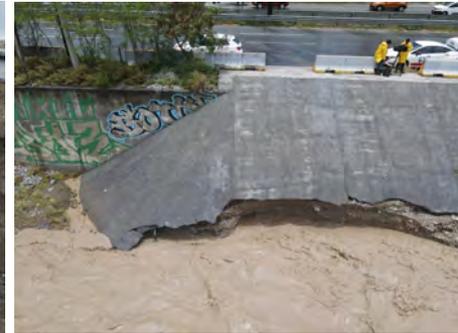
MORONES PRIETO - PEDRO MARTÍNEZ

Tipo de Daño: Moderado

- Rehabilitar revestimiento en zona afectada.
- Retiro de escombros producido por el desprendimiento

MONTO
\$4 MDP

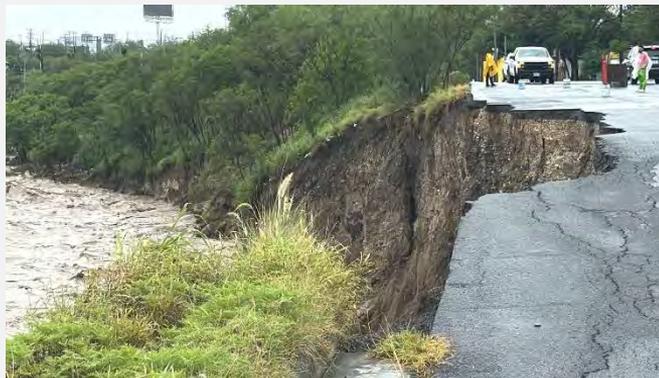
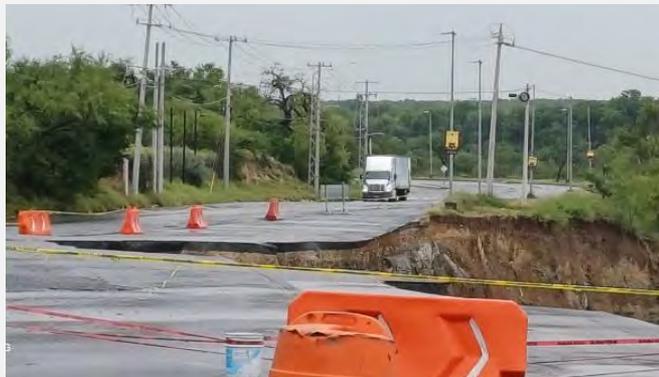
Reparación de pavimentos en diversas vialidades

Tipo de daño: Grave

- Daños en estructura de carpeta asfáltica
- Daños en registros diversos

- Reconstrucción de estructura de carpeta asfáltica
- Reconstrucción de registros diversos

Presupuesto: \$130 MDP

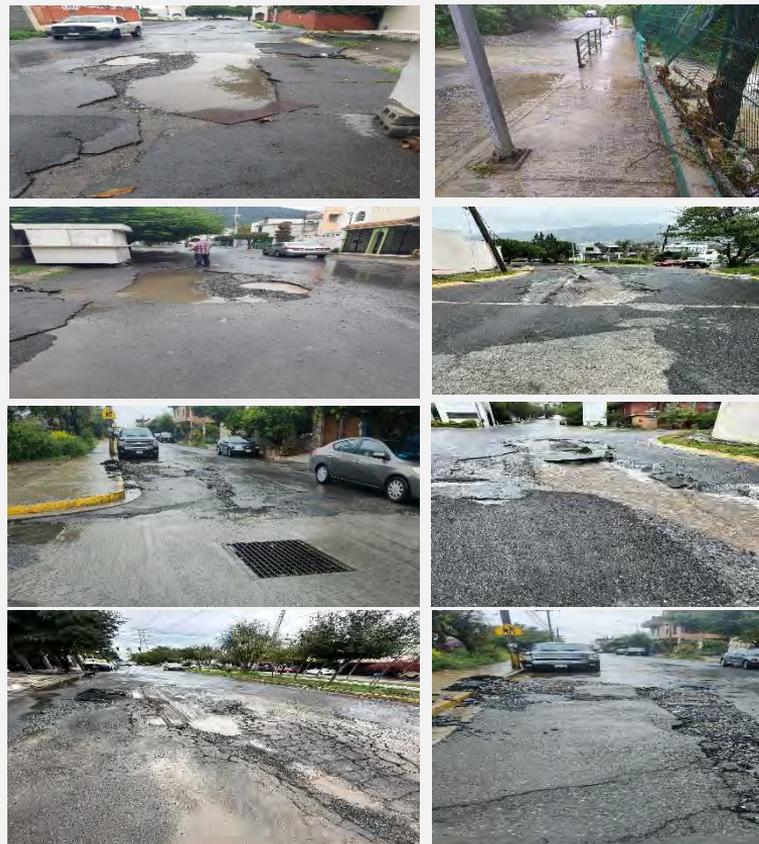
Rehabilitación de pavimento a base de reposición de estructura

Tipo de daño: Grave

- Daños en estructura de carpeta asfáltica

- Reconstrucción de estructura de carpeta asfáltica

Presupuesto: \$20 MDP

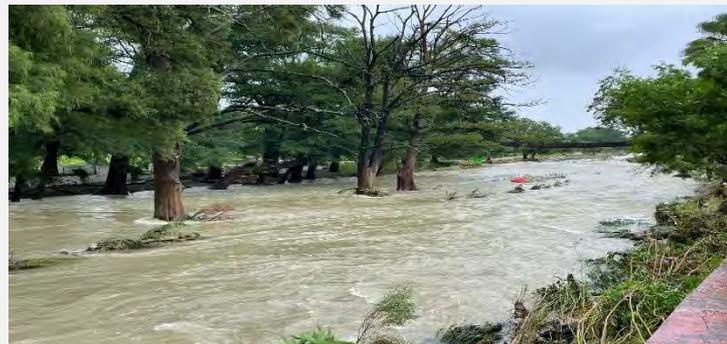
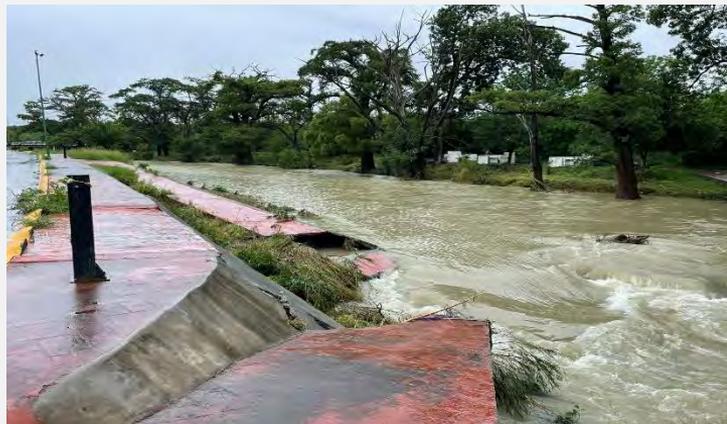
Parque Público Recreativo Cd. Despierta

Tipo de daño: Grave

- Daños en andadores
- Daños en taludes
- Daños en vados

- Rehabilitación de andadores
- Rehabilitación de taludes
- Rehabilitación de vados

Presupuesto: \$30 MDP

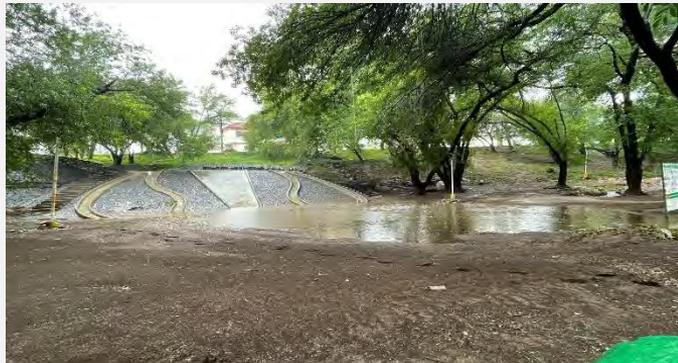
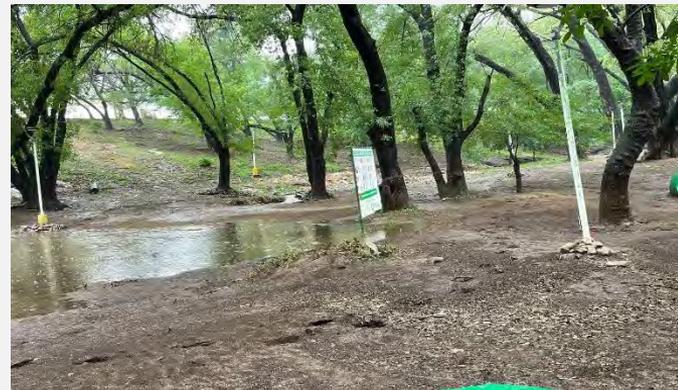
Parque Hundido Contry

Tipo de daño: Grave

- Daños en carpeta asfáltica
- Daños en banqueta

- Rehabilitación de carpeta asfáltica
- Rehabilitación de banqueta

Presupuesto: \$10 MDP
