PROPOSICIÓN CON PUNTO DE ACUERDO DE URGENTE Y OBVIA RESOLUCIÓN POR EL QUE SE EXHORTA AL GOBIERNO FEDERAL A QUE AUTORICE RECURSOS PARA ATENDER LOS DAÑOS OCASIONADOS POR LA TORMENTA TROPICAL ALBERTO EN EL ESTADO DE NUEVO LEÓN

REPORTE PRELIMINAR DE DAÑOS POR TORMENTA TROPICAL "ALBERT" LOS DÍAS 19 Y 20 DE JUNIO DEL 2024

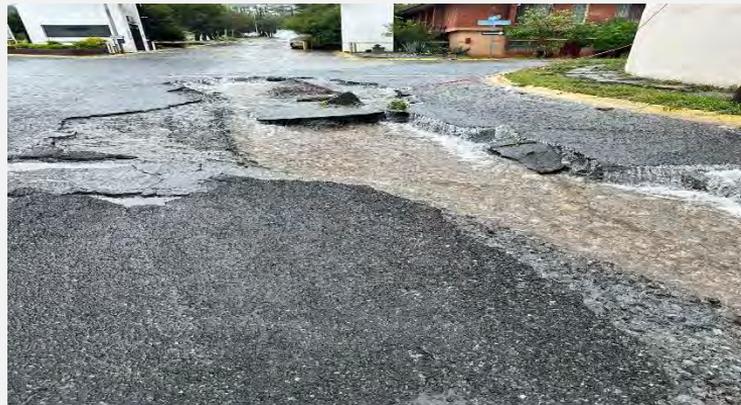
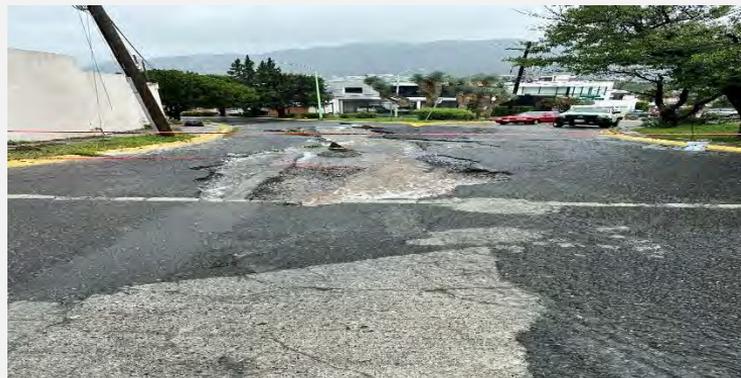
Acceso en Col. La Escondida

Tipo de daño: Grave

- Daños en carpeta asfáltica
- Socavón
- Daños en muro de contención

- Rehabilitación de carpeta asfáltica
- Reconstrucción de muro de contención

Presupuesto: \$10 MDP

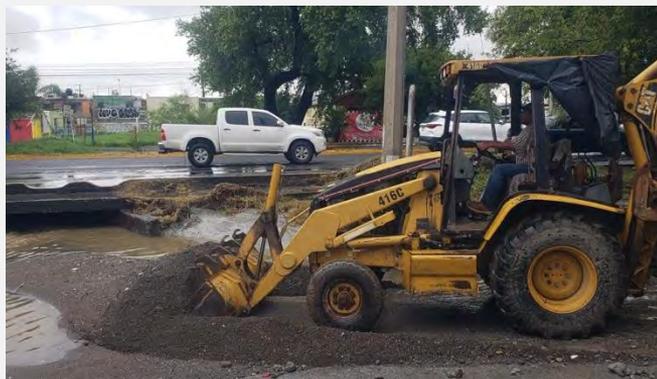
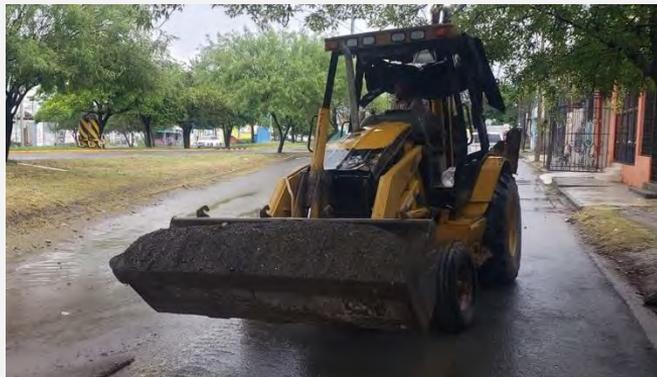
Av. Monterrey y Eloy Cavazos, Col. Rincón de La Sierra

Tipo de daño: Grave

- Daños en carpeta asfáltica
- Daños en pluvial

- Rehabilitación de carpeta asfáltica
- Rehabilitación y limpieza de drenaje pluvial

Presupuesto: \$ 5 MDP

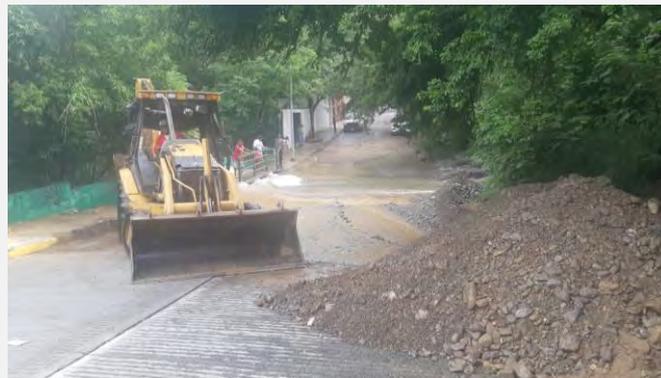
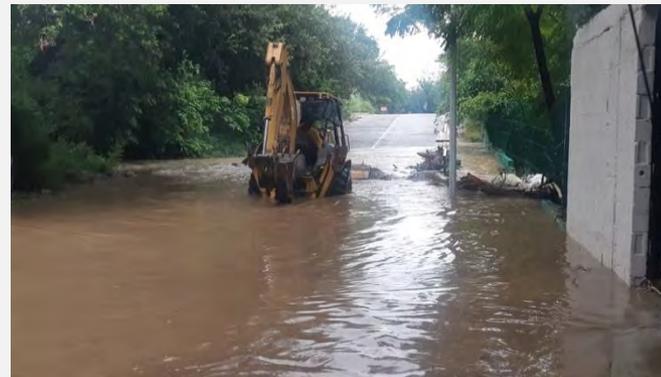
Calle Argentina entre España y Perú, Col. Rincón de La Sierra

Tipo de daño: Grave

- Daños en carpeta asfáltica
- Daños en banqueta
- Daños en malla de rejacero

- Rehabilitación de carpeta asfáltica
- Rehabilitación de banqueta
- Rehabilitación de malla de rejacero

Presupuesto: \$ 2.5 MDP

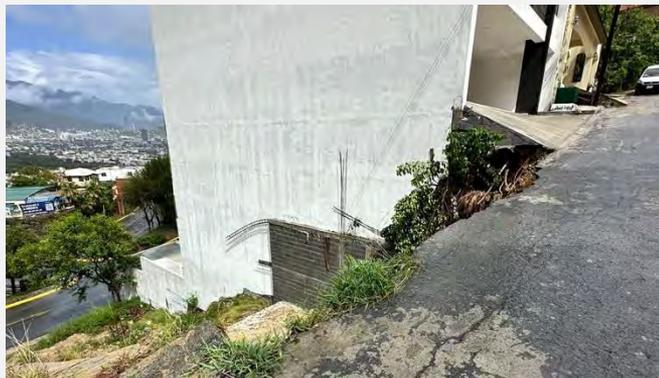
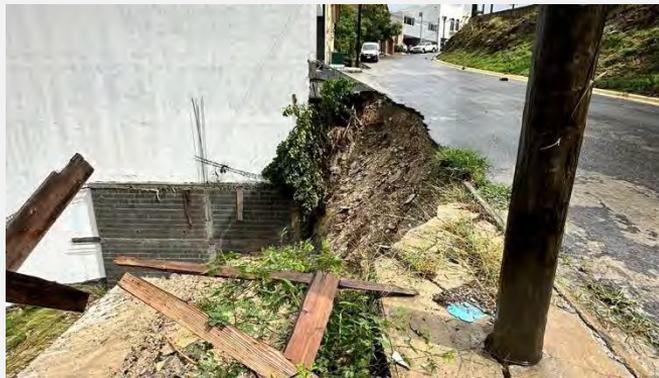
Calles Miguel Angel Buonarotti y Vicent Van Gogh, Fracc. Las Aguilas

Tipo de daño: Grave

- Daños en banqueta
- Daños en carpeta asfáltica

- Rehabilitación de banqueta
- Rehabilitación de carpeta asfáltica

Presupuesto: \$2.7 MDP

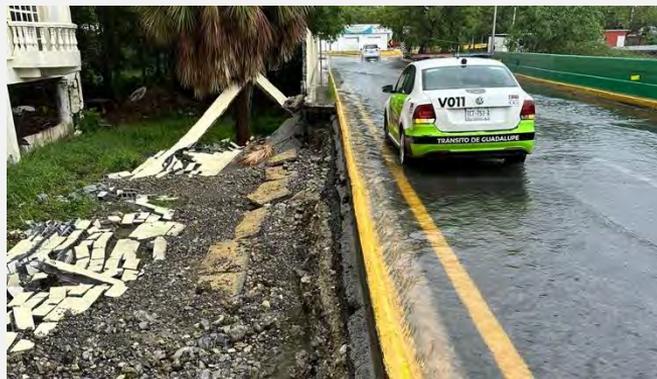
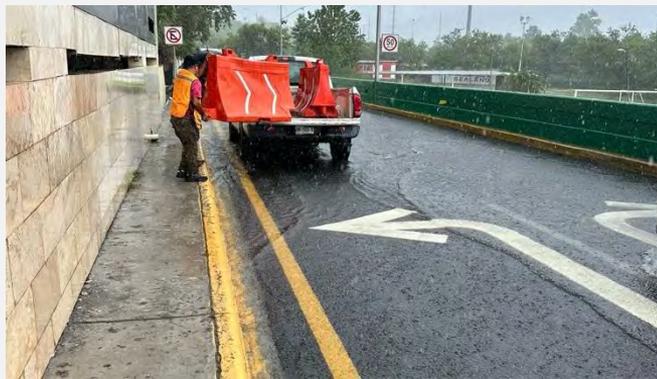
Av. Las Américas Y Alfonso Reyes Col. Contry la Silla

Tipo de daño: Grave

- Daños en muro
- Daños en banqueta
- Daños en carpeta asfáltica

- Rehabilitación de muro
- Rehabilitación de banqueta
- Rehabilitación de carpeta asfáltica

Presupuesto: \$ 1,5 MDP

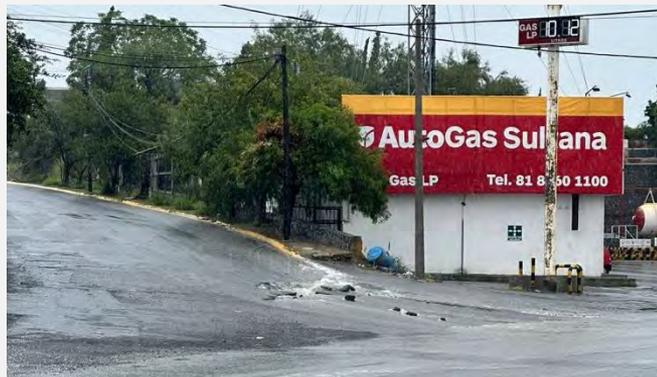
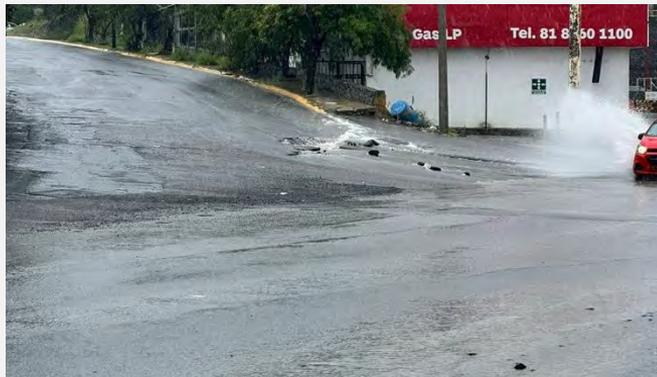
Calle 5 de Mayo y Av. Morones Prieto, Col. La Huerta

Tipo de daño: Grave

- Daños en carpeta asfáltica
- Daños en banqueta

- Rehabilitación de carpeta asfáltica
- Rehabilitación de banqueta

Presupuesto: \$1.5 MDP

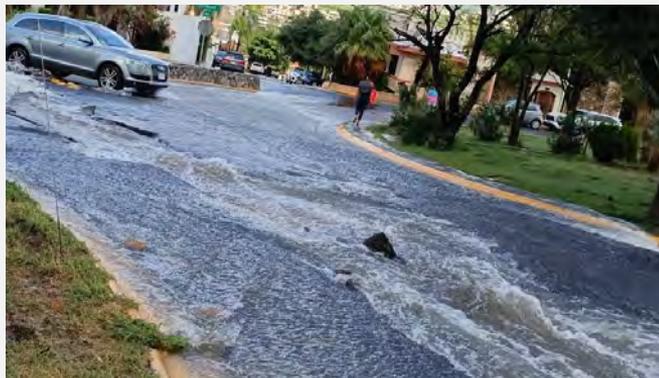
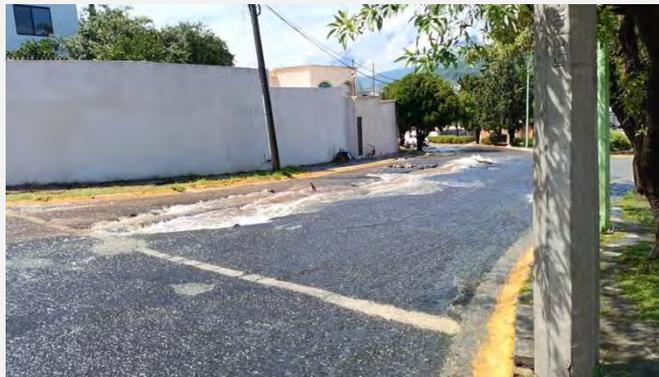
Calles Solón y Galileo, Col. Contry La Escondida

Tipo de daño: Grave

- Daños en carpeta asfáltica

- Rehabilitación de carpeta asfáltica

Presupuesto: \$ 1.2 MDP

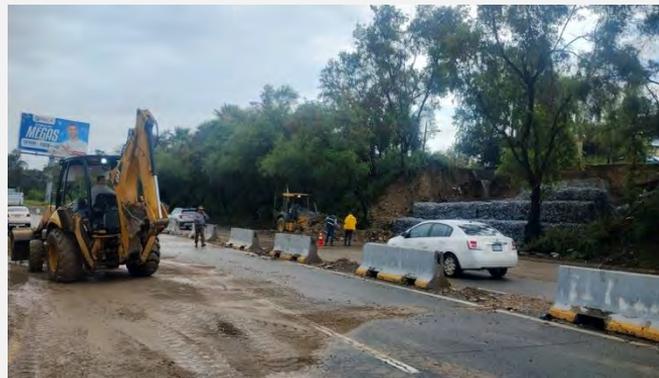
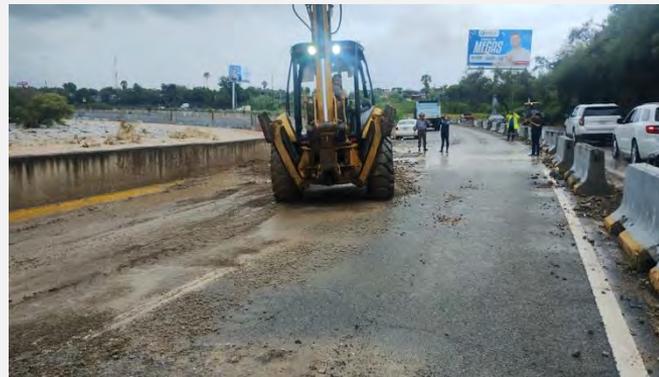
- Daños en talud
- Daños en vialidad

- Rehabilitación de talud
- Rehabilitación de carpeta asfáltica

Presupuesto: \$ 4 MDP

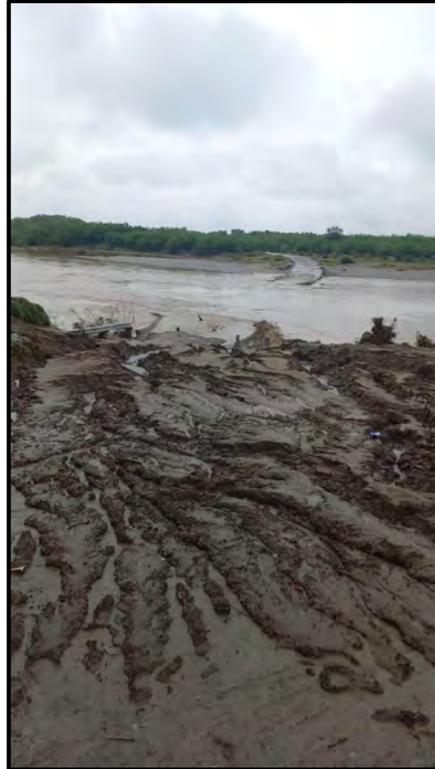
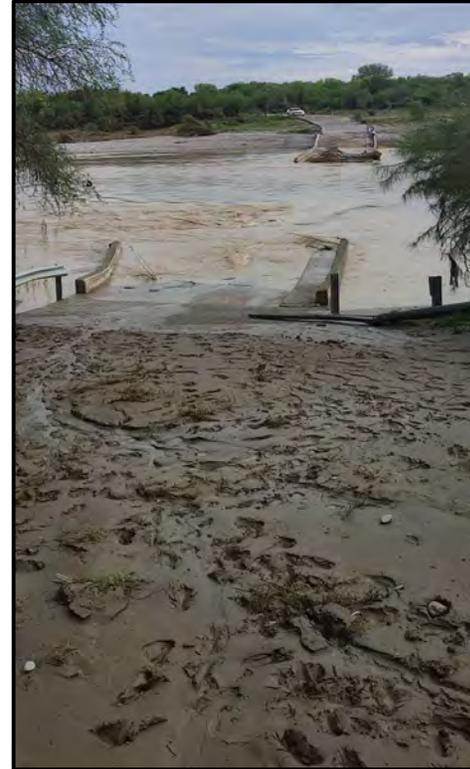
PUENTE DE LAS ALAZANAS

Desfase de losa

No.	Poblacion afectada	Diagnostico de daños	Acciones de restauración	Espacio Cantidad	Daño de unidad de medida	Costo de las acciones	Plazo de ejecución	Infraestructura
1	Todos los habitantes de la zona rural	Daños en estructura del puente	Reconstrucción del puente	420.00	m2	\$50,000,000.00	3 meses	Hidráulica

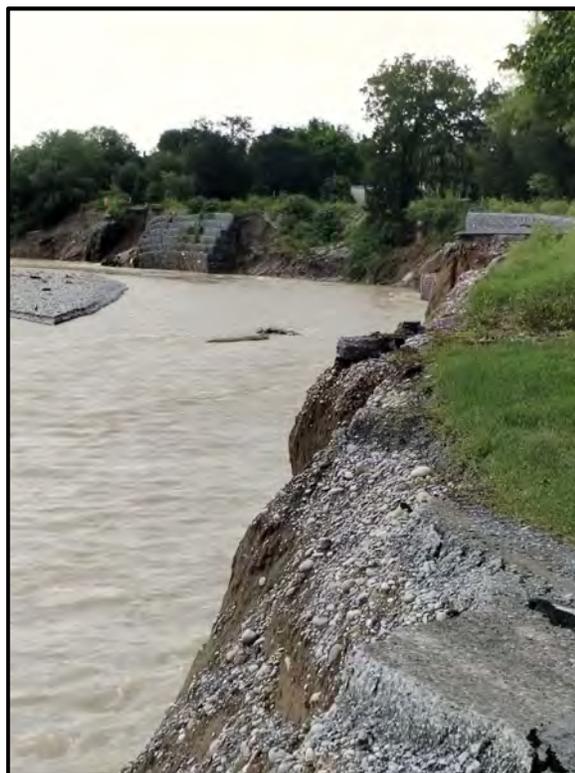
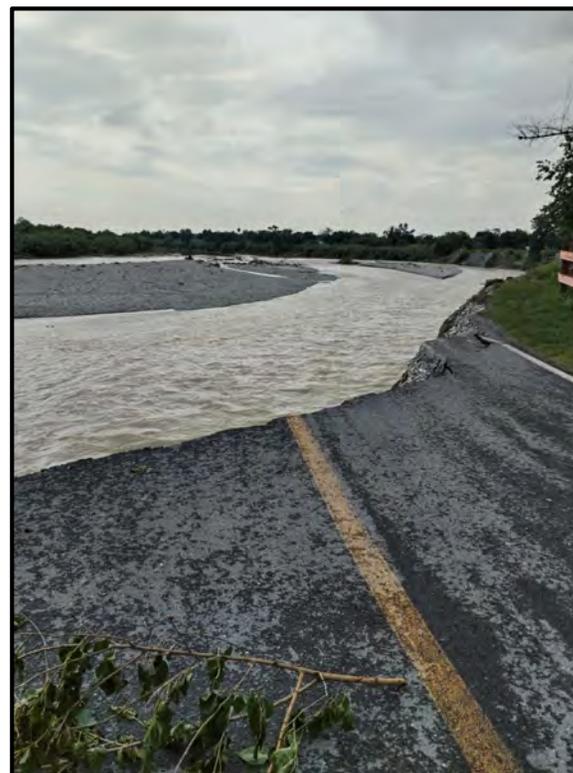
CAMINO HDA. SANTA FE- HACIENDA GRAL. TREVIÑO

Tipo de Daño: Grave

No.	Población afectada	Diagnostico de daños	Acciones de restauración	Espacio Cantidad	Daño de unidad de medida	Costo de las acciones	Plazo de ejecución	Infraestructura
2	8,000 habitantes	Daños: Desgajamiento de vialidad afectando los dos carriles del camino	Construir muro de Contención y rehabilitar tramo de vialidad dañada	150	ml	\$30 MDP	6 meses	Hidráulica

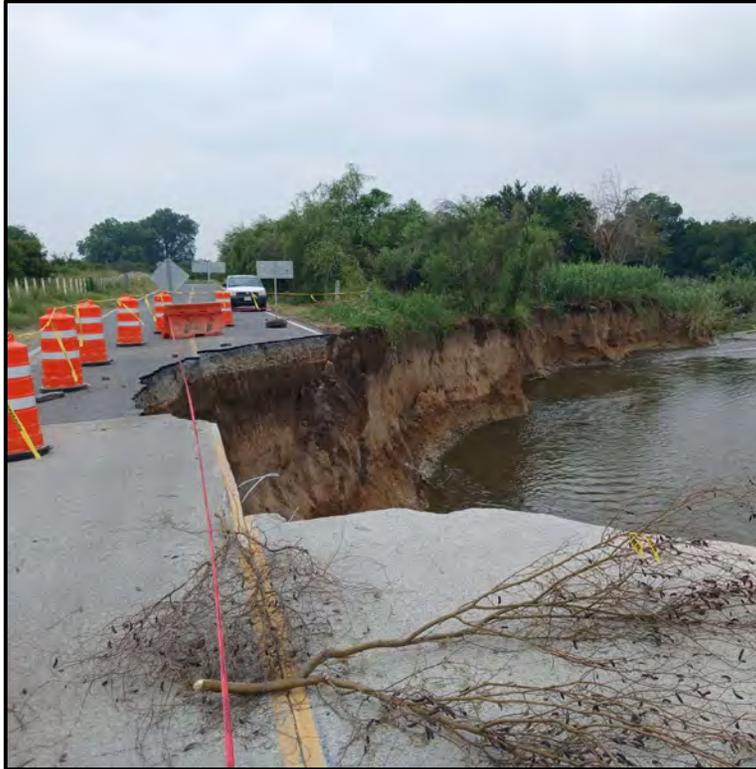
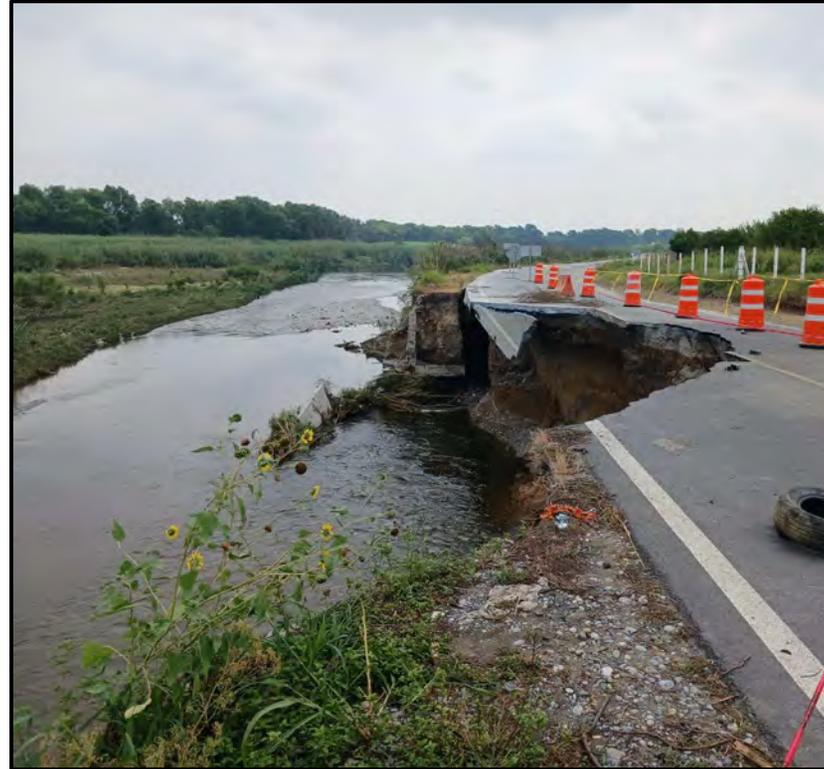
CAMINO TRANCAS- SAN JUAN

Tipo de Daño: Grave

No.	Población afectada	Diagnostico de daños	Acciones de restauración	Espacio Cantidad	Daño de unidad de medida	Costo de las acciones	Plazo de ejecución	Infraestructura
3	10,000 habitantes	Desgajamiento de vialidad afectando los dos carriles del camino	Construir muro de Contención y rehabilitar tramo de vialidad dañada	70	ml	\$20 MDP	6 meses	VIAL

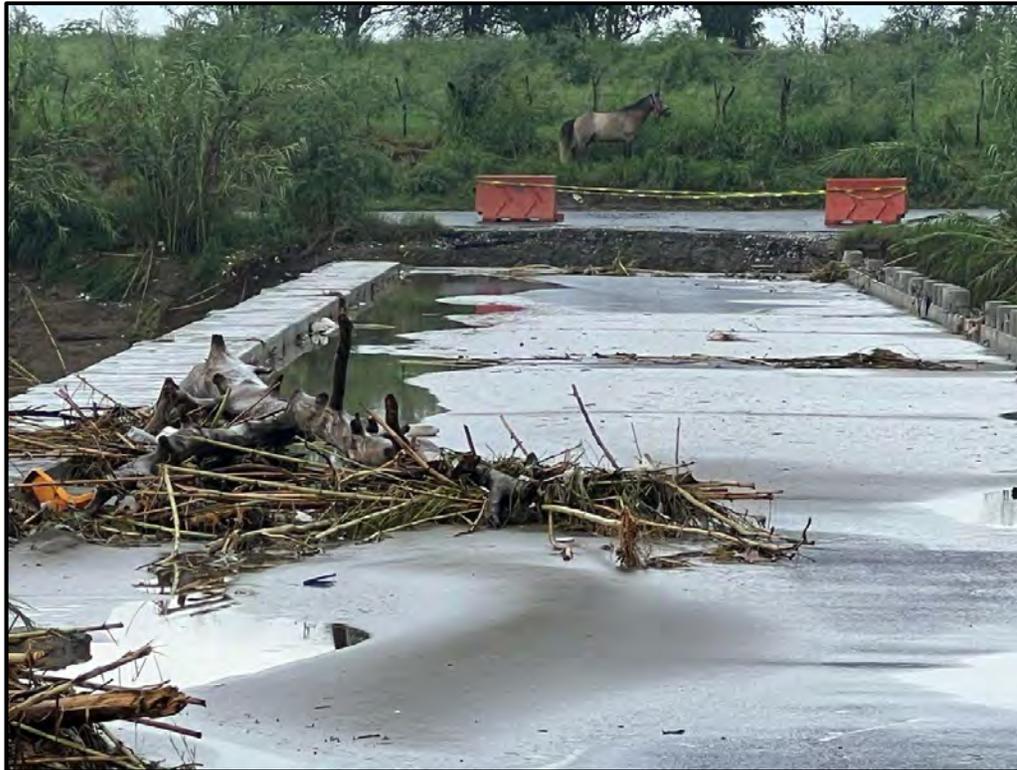
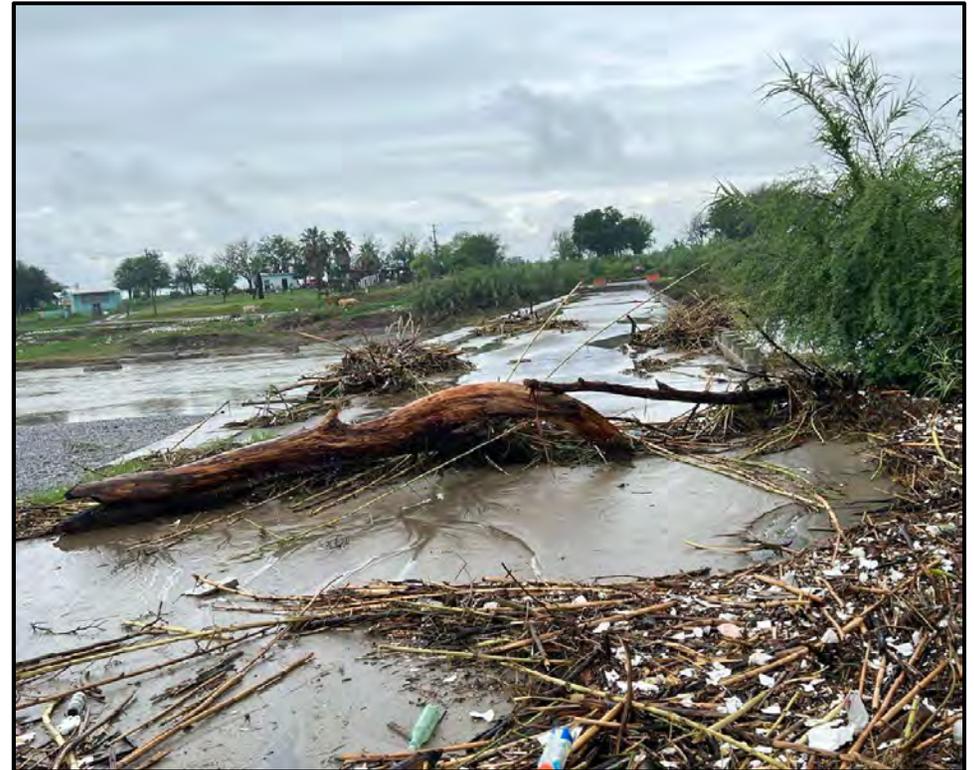
PUENTE EN CAMINO A EJIDO LOS GUERRA

Tipo de Daño: Grave

No.	Población afectada	Diagnostico de daños	Acciones de restauración	Espacio Cantidad	Daño de unidad de medida	Costo de las acciones	Plazo de ejecución	Infraestructura
4	6,500 habitantes	Desgajamiento de vialidad afectando un carril del camino	Reconstrucción de aproches	150	ml	\$15 MDP	6 meses	VIAL

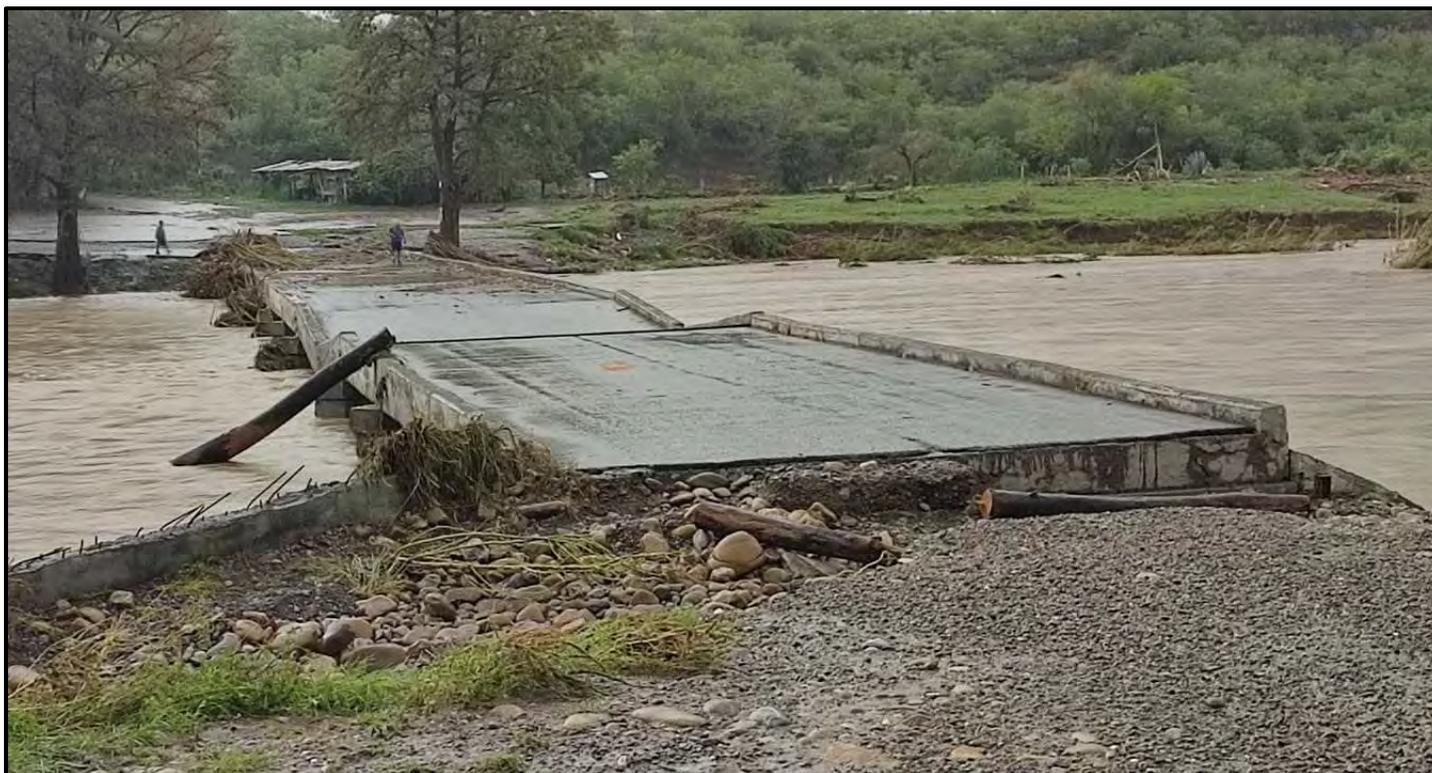
PUENTE SOBRE EL RIO RAMOS EN EJIDO TRANCAS

Tipo de Daño: Grave

No.	Población afectada	Diagnostico de daños	Acciones de restauración	Espacio Cantidad	Daño de unidad de medida	Costo de las acciones	Plazo de ejecución	Infraestructura
5	6,500 habitantes	Daños: Desbordamiento del río. Daños en losas y muros.	Construcción de losas y muros. Arreglo de aproches norte y sur del puente	50	ml	\$35 MDP	6 meses	Hidráulica

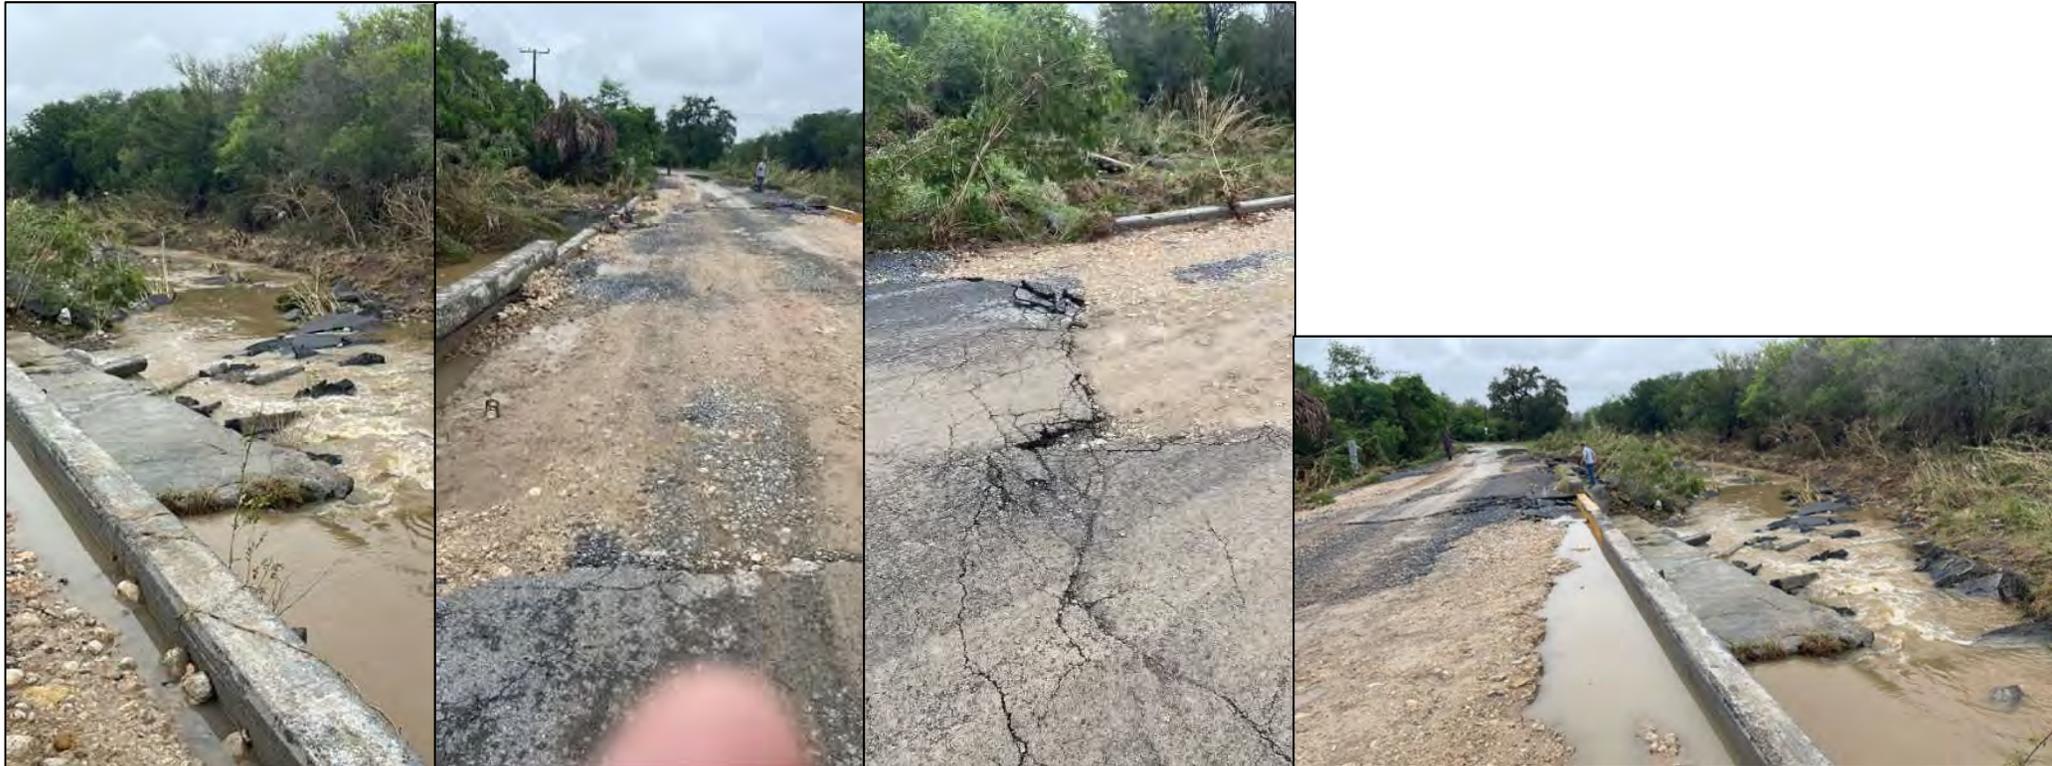
PUENTE LA PURISIMA HACIA VISTA VERDE

Daños en pavimento

No.	Población afectada	Diagnostico de daños	Acciones de restauración	Espacio Cantidad	Daño de unidad de medida	Costo de las acciones	Plazo de ejecución	Infraestructura
6	Todos los habitantes de La Purísima	Daños en estructura del pavimento	Reconstrucción de pavimento	50.00 m por 8.00 m	m2	\$1,150,000.00	3 meses	Puente

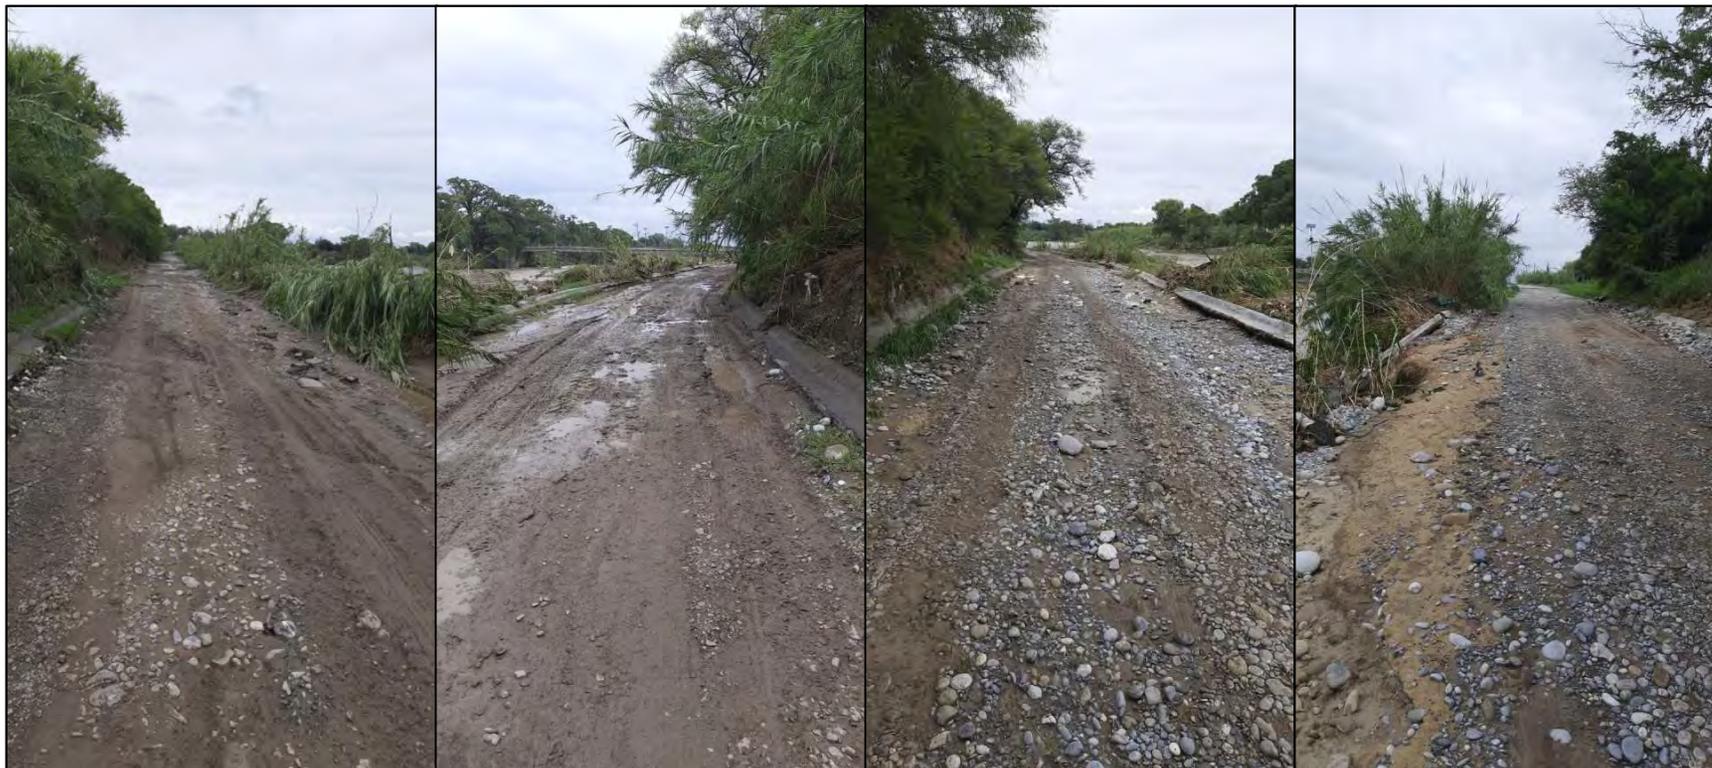
PUENTE VILLA VIEJA

Daños en pavimento

No.	Poblacion afectada	Diagnostico de daños	Acciones de restauración	Espacio Cantidad	Daño de unidad de medida	Costo de las acciones	Plazo de ejecución	Infraestructura
7	Todos los habitantes de Villa Vieja	Daños en estructura del pavimento	Reconstrucción del pavimento	1,875.00	m2	\$2,216,301.44	3 meses	Pavimento

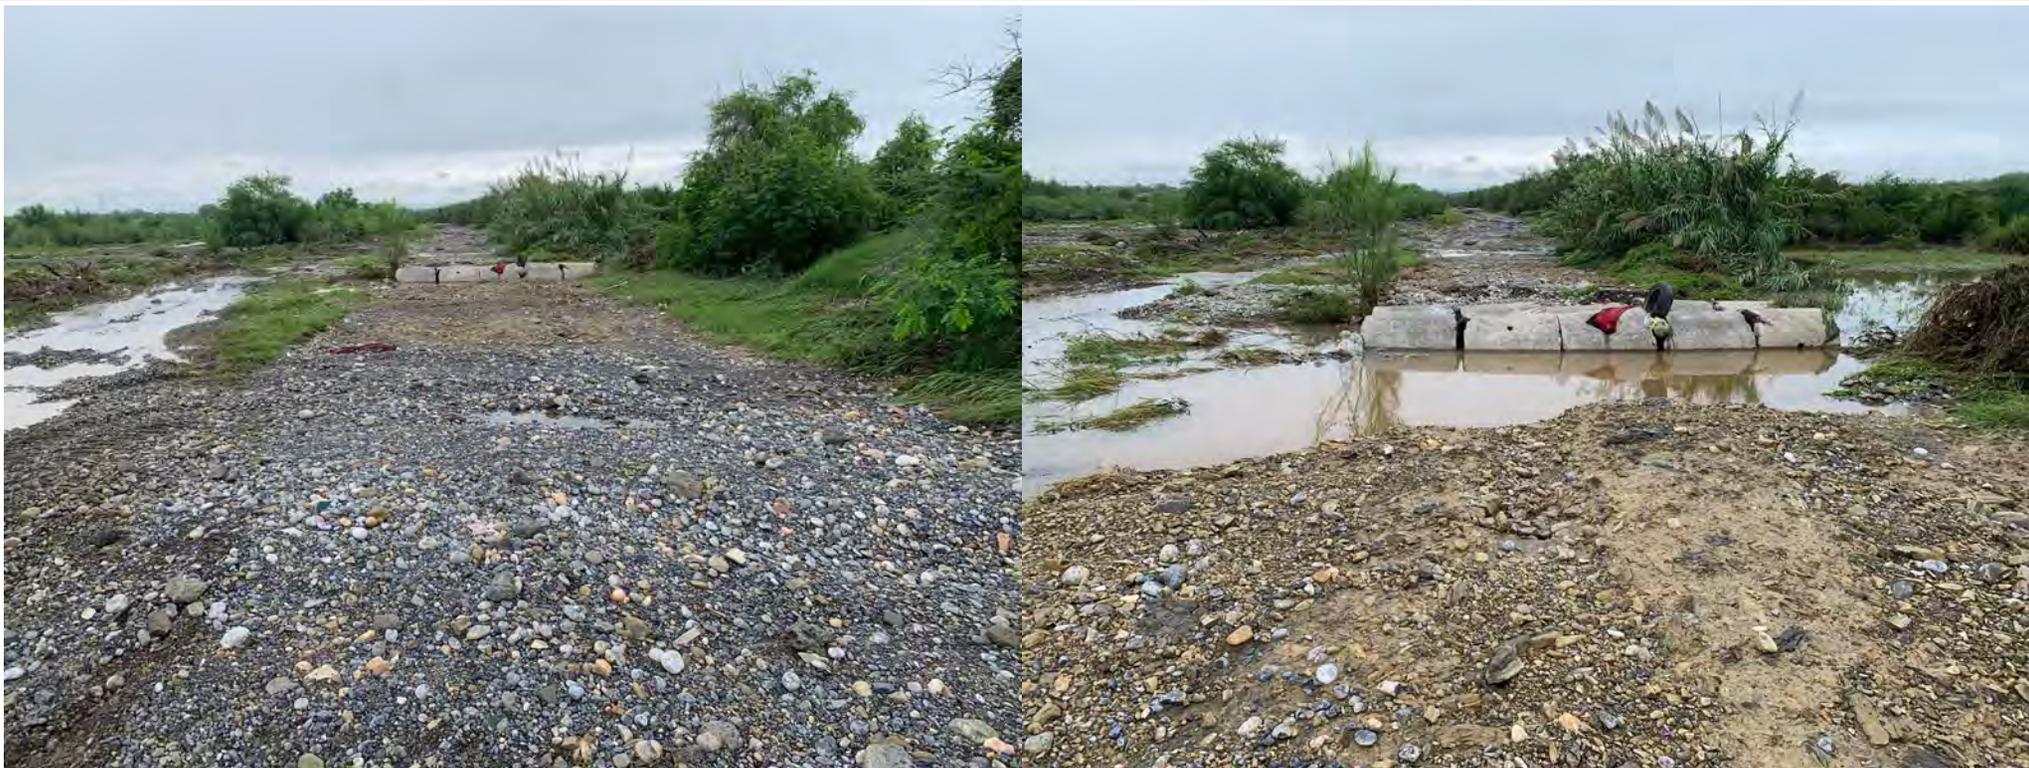
SAN JUANITO

Daños en camino de terracería

No.	Poblacion afectada	Diagnostico de daños	Acciones de restauración	Espacio Cantidad	Daño de unidad de medida	Costo de las acciones	Plazo de ejecución	Infraestructura
8	Todos los habitantes de San Juanito	Daños en estructura del vado	Construcción de puente	8.00 m por 10.00 m	m2	\$4,500,000.00	3 meses	Puente

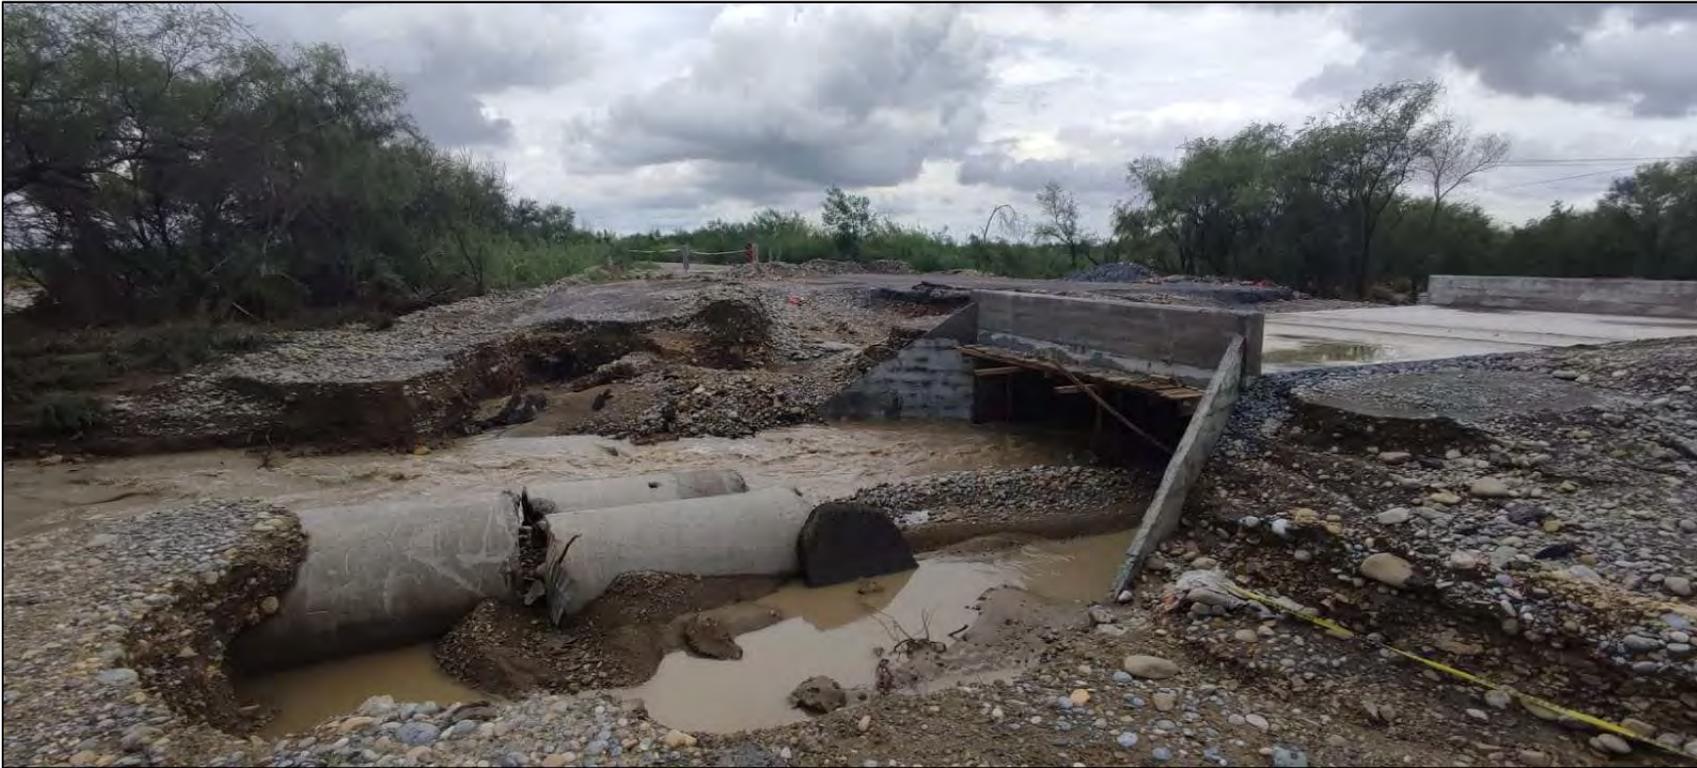
PUENTE SAN JUAN-TERAN

Socavón en paso provisional por sistema de caminos

No.	Poblacion afectada	Diagnostico de daños	Acciones de restauración	Espacio Cantidad	Daño de unidad de medida	Costo de las acciones	Plazo de ejecución	Infraestructura
9	Todos los habitantes de San Juan	Daños en estructura del camino	Reconstrucción del camino	8.00 m por 10.00 m	m2	\$2,000,000.00	3 meses	Rehabilitación a cargo por Sistema de caminos

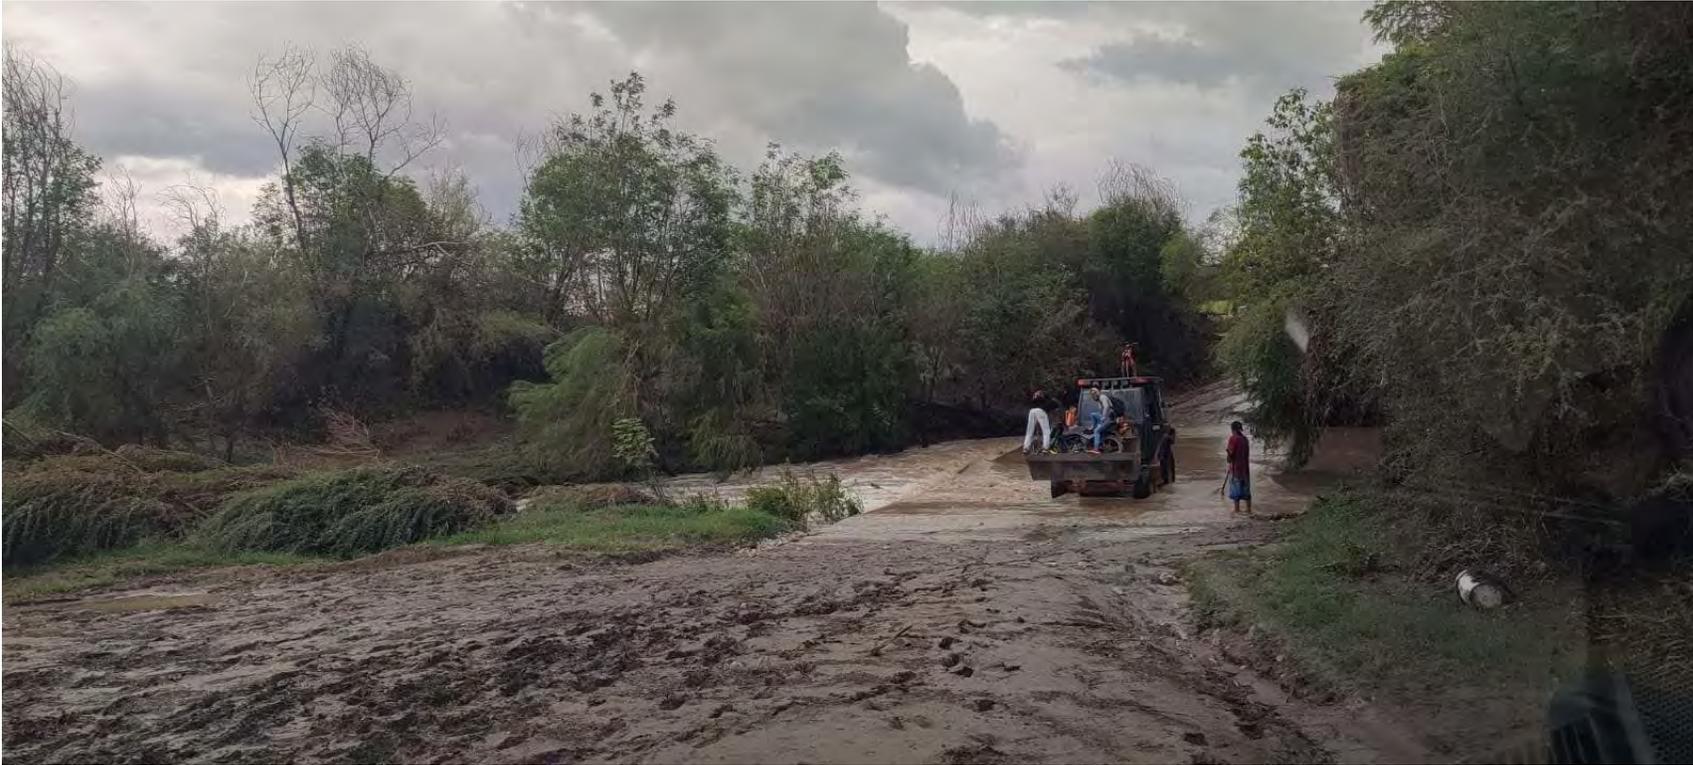
PUENTE VAQUEROS

Desazolve y limpieza de arroyo

No.	Poblacion afectada	Diagnostico de daños	Acciones de restauración	Espacio Cantidad	Daño de unidad de medida	Costo de las acciones	Plazo de ejecución	Infraestructura
10	Todos lo habitantes de Vaqueros	Desazolve y limpieza de arroyo	Desazolve y limpieza de arroyo	300.00	m2	\$50,000.00	3 meses	Limpieza

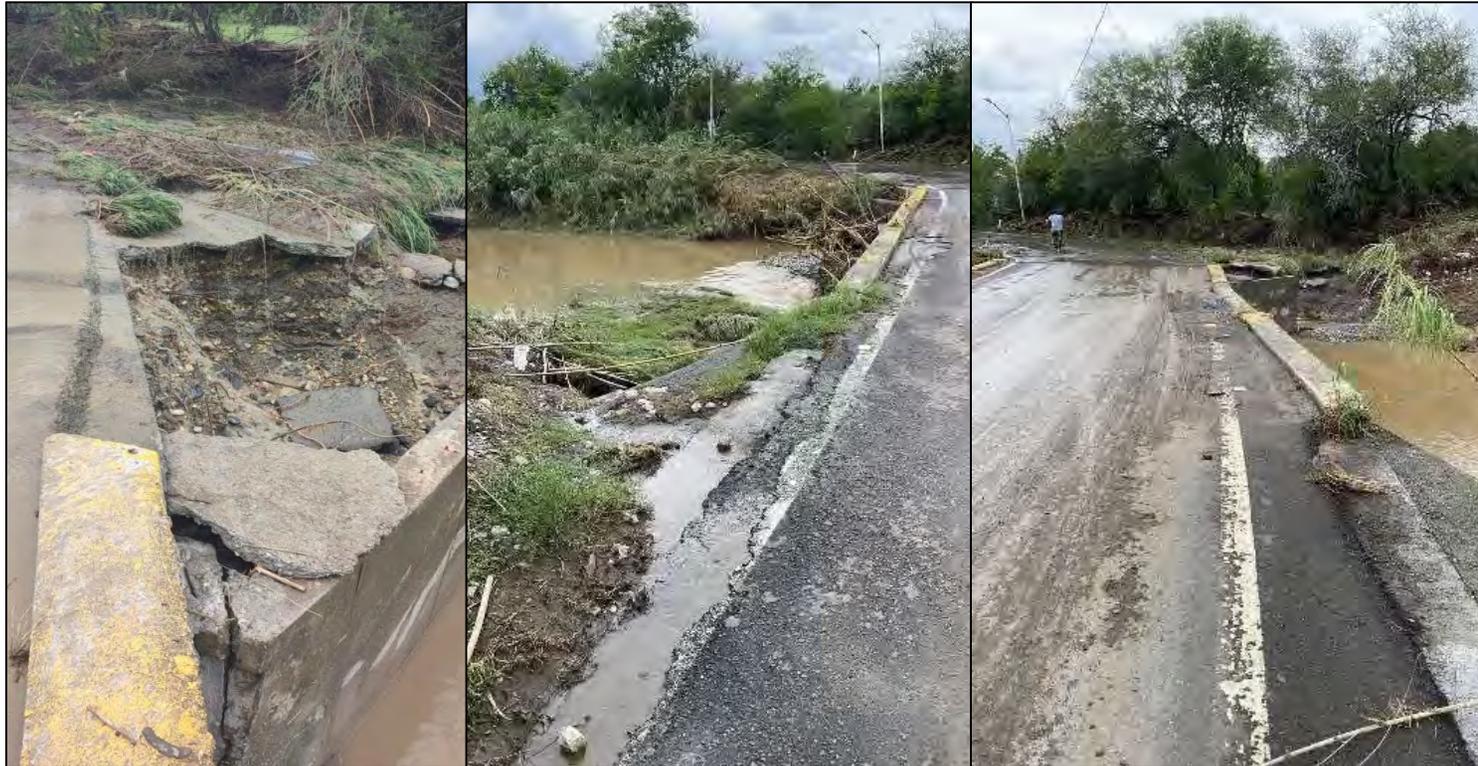
PUENTE EJIDO BARRANQUITO A LA UNION

Socavón y limpieza

No.	Poblacion afectada	Diagnostico de daños	Acciones de restauración	Espacio Cantidad	Daño de unidad de medida	Costo de las acciones	Plazo de ejecución	Infraestructura
11	Todos los habitantes del Ejido el Barranquito y de la Unión	Daños en estructura del puente	Reconstrucción del muro y limpieza	100.00	m2	\$2,500,000.00	3 meses	Rehabilitación de aproke

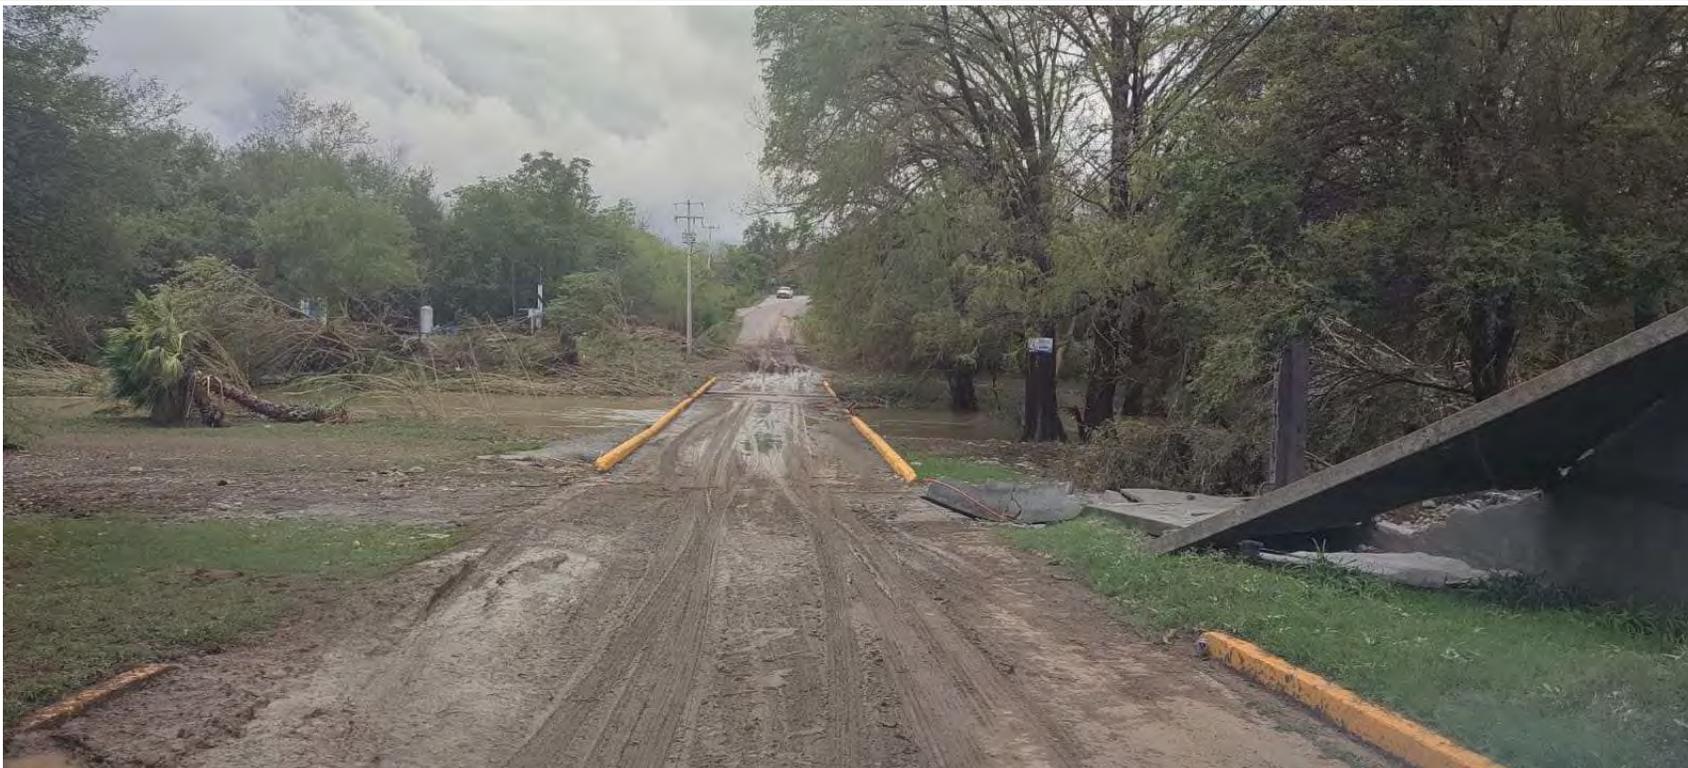
ANTIGUO PUENTE ATONGO

Limpieza y desazolve

No.	Poblacion afectada	Diagnostico de daños	Acciones de restauración	Espacio Cantidad	Daño de unidad de medida	Costo de las acciones	Plazo de ejecución	Infraestructura
12	Todos los habitantes de Atongo	Limpieza y desazolve	Limpieza y desazolve del derecho de vía	1,600.00	m2	\$300,000.00	3 meses	Limpieza

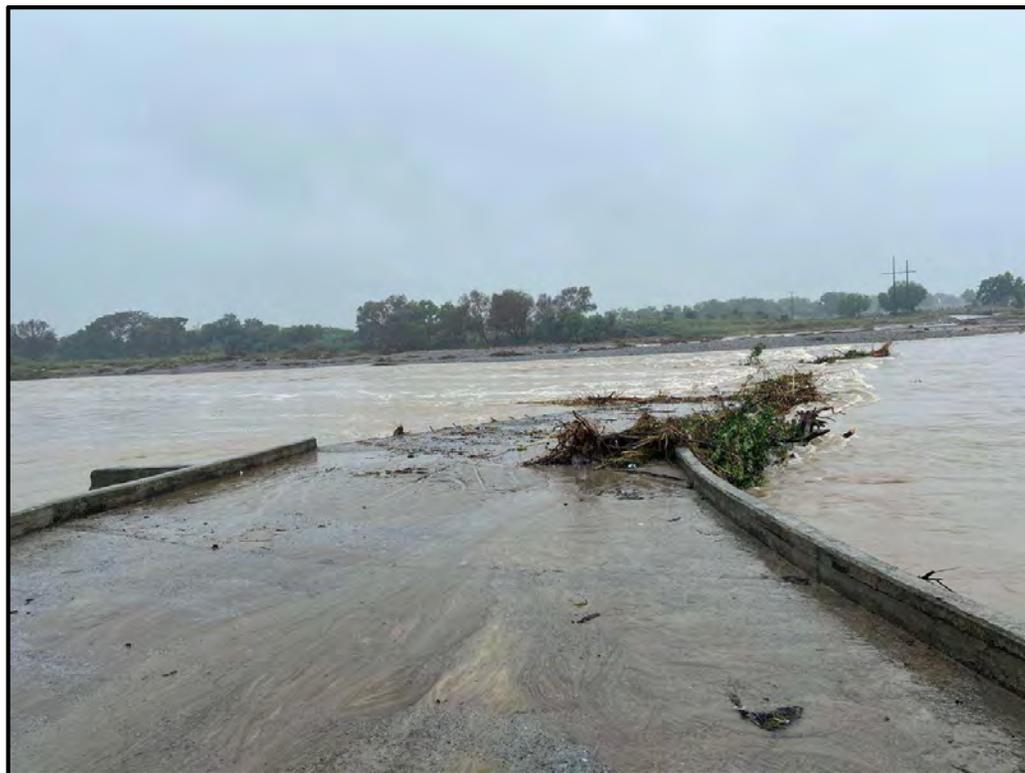
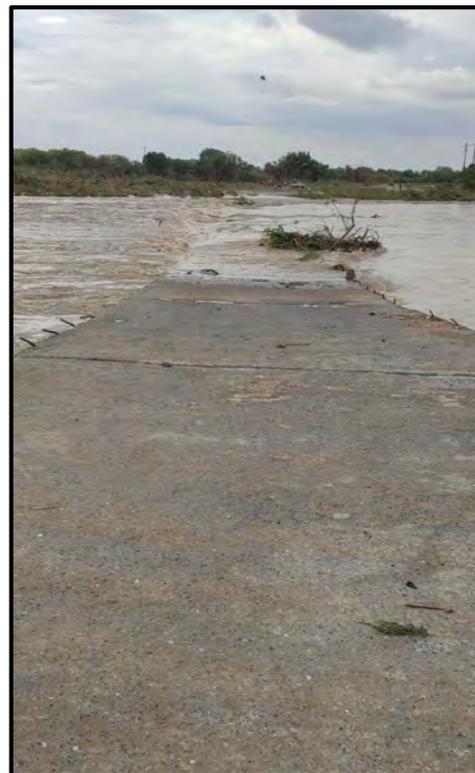
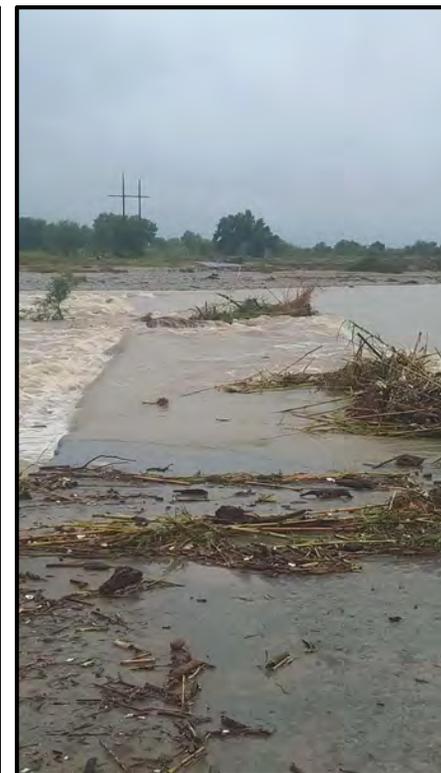
PUENTE SOLEDAD HERRERAS

Daños en aproche lado de Soledad Herreras, limpieza y desazolve

No.	Poblacion afectada	Diagnostico de daños	Acciones de restauración	Espacio Cantidad	Daño de unidad de medida	Costo de las acciones	Plazo de ejecución	Infraestructura
13	Todos los habitantes de Soledad Herreras	Daños en estructura del puente	Reconstrucción del puente y desazolve	150.00	ml	\$25,000,000	3 meses	Puente
