PROPOSICIÓN CON PUNTO DE ACUERDO DE URGENTE Y OBVIA RESOLUCIÓN POR EL QUE SE EXHORTA AL GOBIERNO FEDERAL A QUE AUTORICE RECURSOS PARA ATENDER LOS DAÑOS OCASIONADOS POR LA TORMENTA TROPICAL ALBERTO EN EL ESTADO DE NUEVO LEÓN

REPORTE PRELIMINAR DE DAÑOS POR TORMENTA TROPICAL "ALBERT" LOS DÍAS 19 Y 20 DE JUNIO DEL 2024

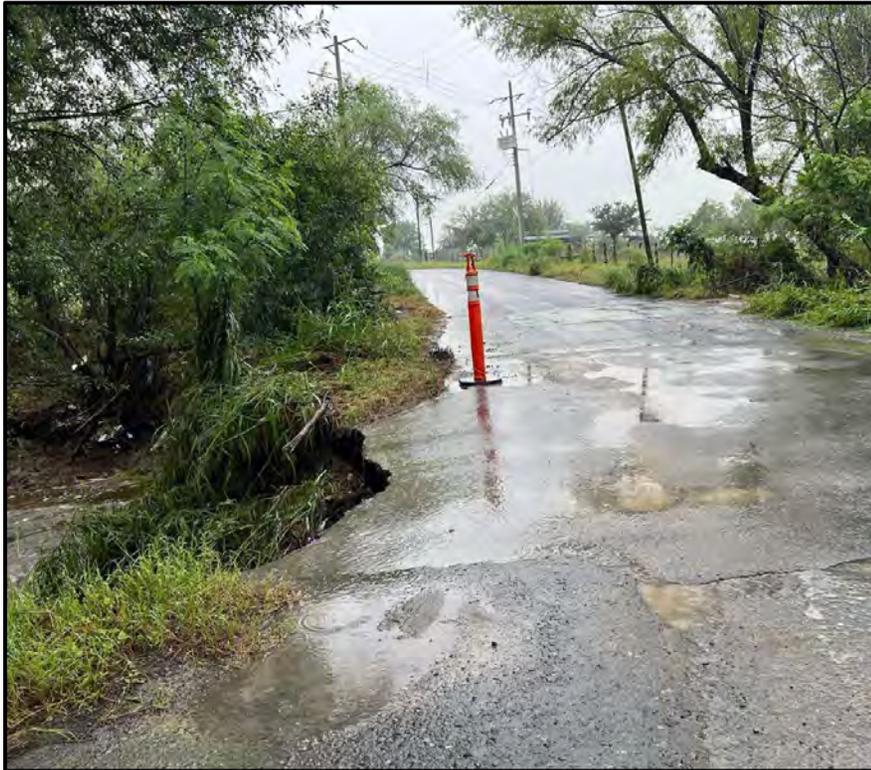
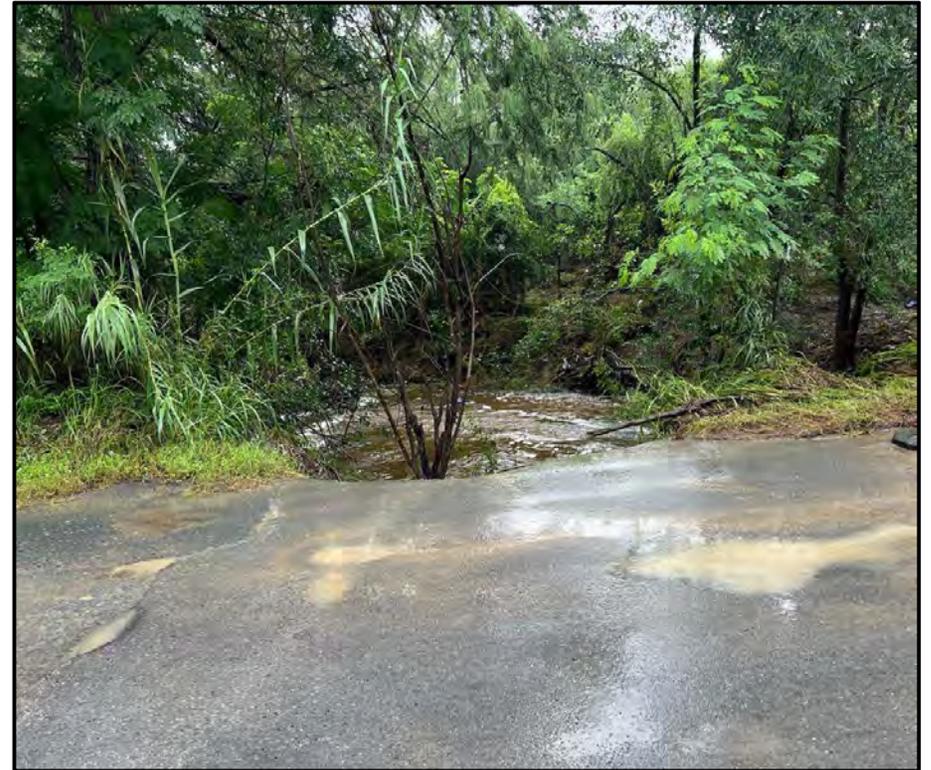
PUENTE MEXIQUITO

Socavón

No.	Poblacion afectada	Diagnostico de daños	Acciones de restauración	Espacio Cantidad	Daño de unidad de medida	Costo de las acciones	Plazo de ejecución	Infraestructura
14	Todos los habitantes de Mexiquito	Daños en estructura del puente	Reconstrucción del aproche y construcción de muro de contención.	30.00	ml	\$2,000,000	4 meses	Hidráulica

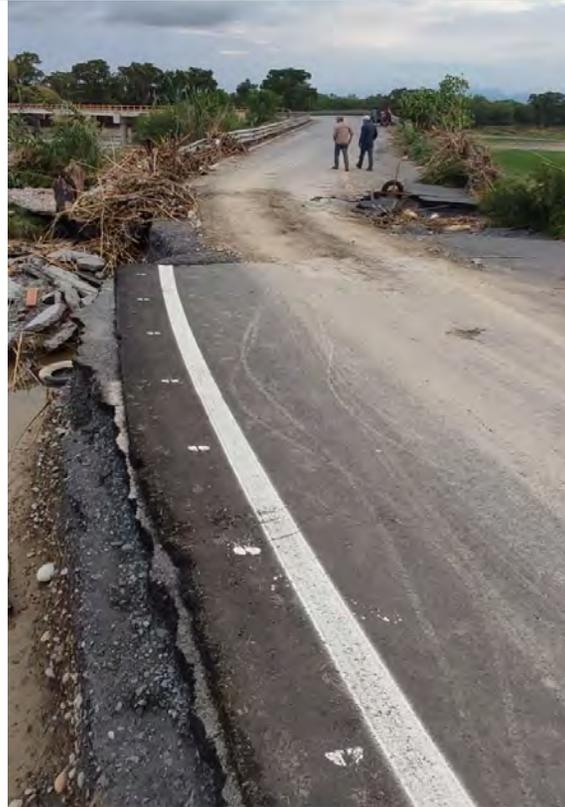
PUENTE RANCHO VIEJO

Daños en pavimento y socavón

No.	Poblacion afectada	Diagnostico de daños	Acciones de restauración	Espacio Cantidad	Daño de unidad de medida	Costo de las acciones	Plazo de ejecución	Infraestructura
15	Todos los habitantes de Rancho Viejo	Daños en estructura del pavimento	Reconstrucción del pavimento	100.00	m2	\$ 300,000.00	3 meses	Pavimento

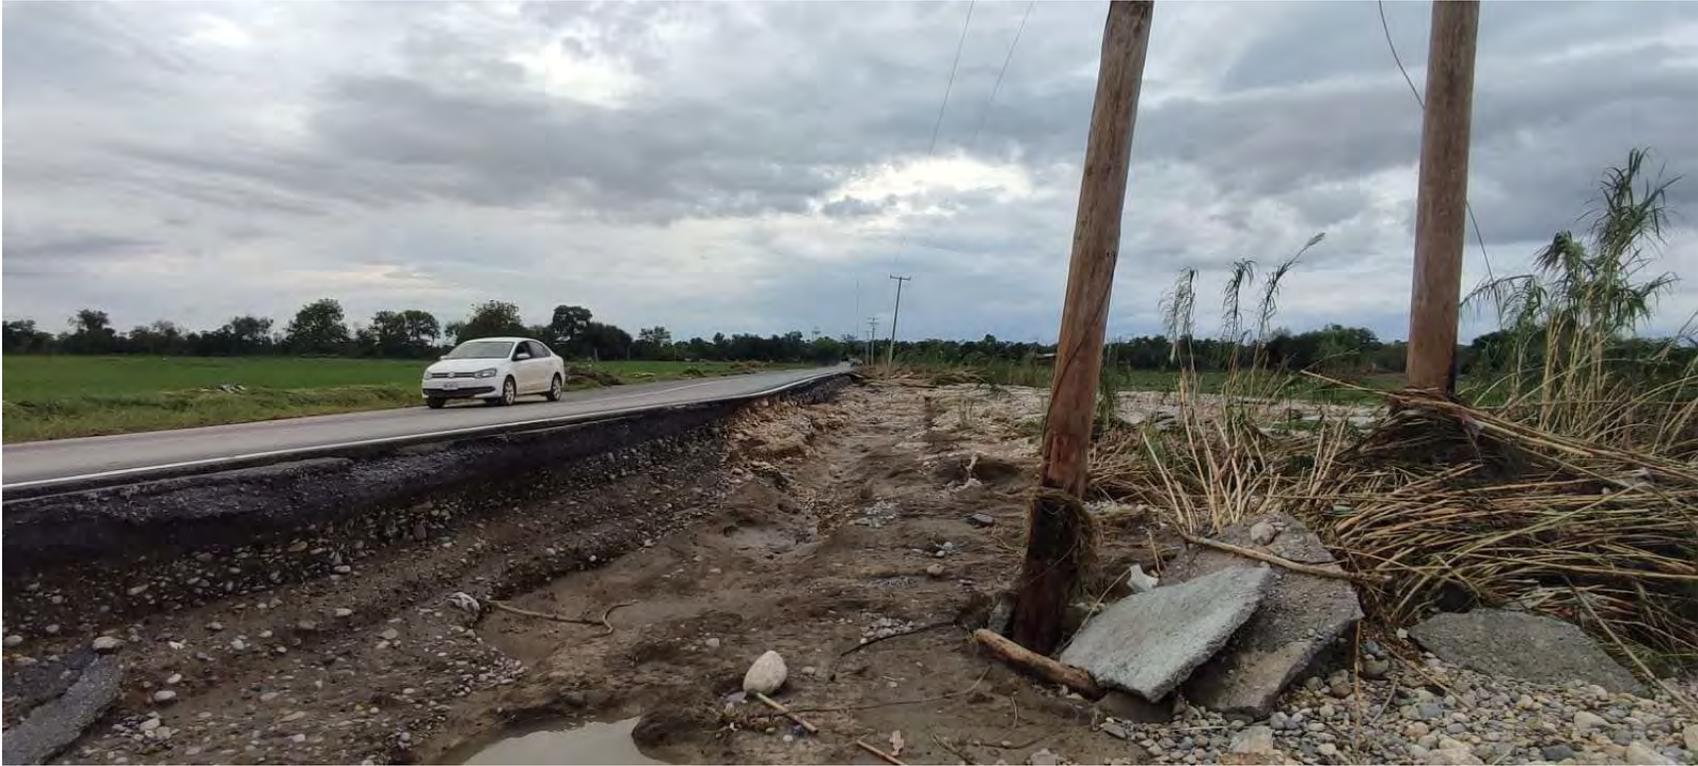
PUENTE RANCHO VIEJO

Daños en 120 ml de hombro de pavimento

No.	Poblacion afectada	Diagnostico de daños	Acciones de restauración	Espacio Cantidad	Daño de unidad de medida	Costo de las acciones	Plazo de ejecución	Infraestructura
16	Todos los habitantes de Rancho Viejo	Daños en estructura del pavimento	Reconstrucción del pavimento	200.00	m2	\$300,000.00	3 meses	Pavimento

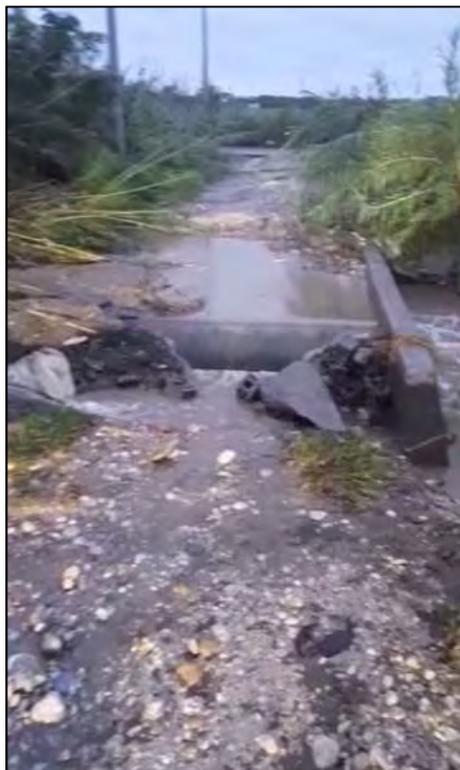
SAN ISIDRO

Daños en vados

No.	Poblacion afectada	Diagnostico de daños	Acciones de restauración	Espacio Cantidad	Daño de unidad de medida	Costo de las acciones	Plazo de ejecución	Infraestructura
17	Todos los habitantes de San Isidro	Daños en estructura del vado	Construcción de puente	8.00 m por 10.00 m	m2	\$4,500,000.00	3 meses	Puente

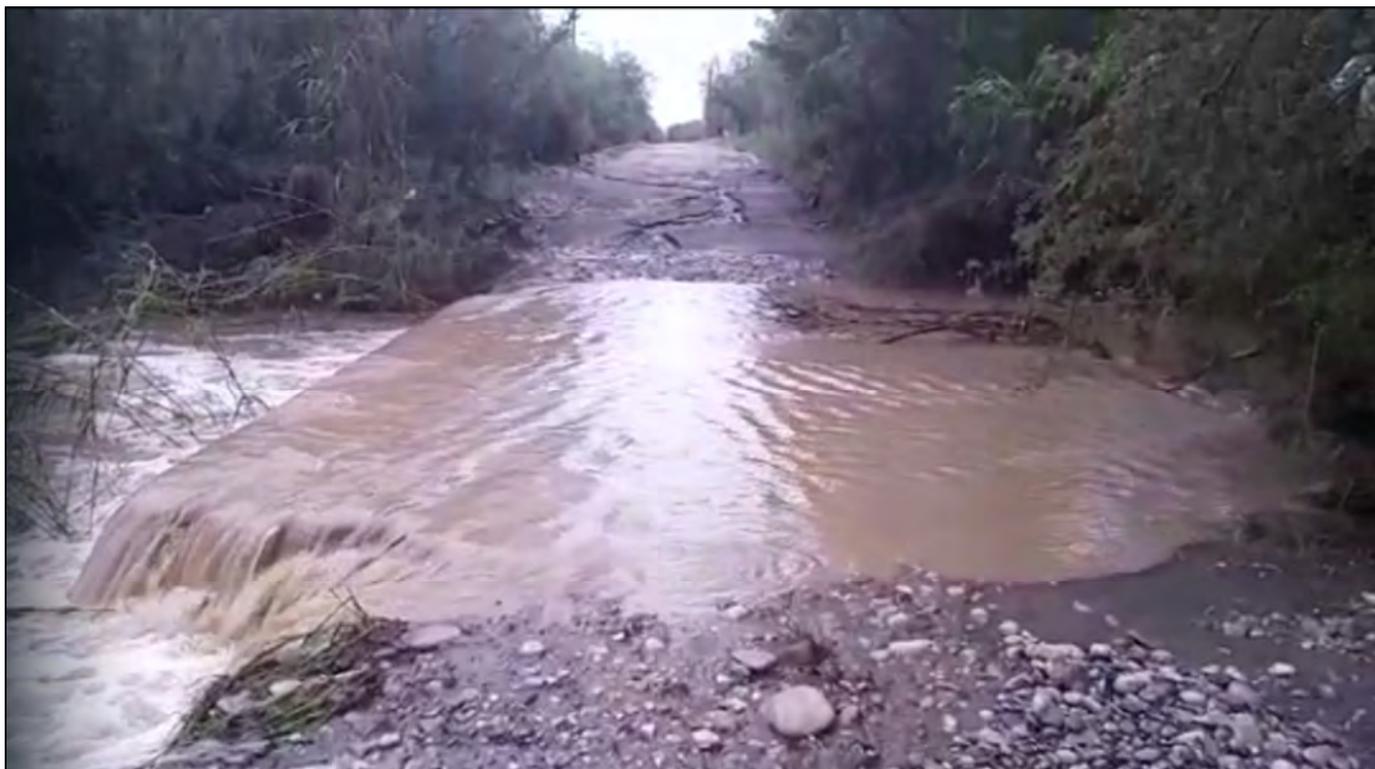
SAN JOSE

Daños en vados

No.	Poblacion afectada	Diagnostico de daños	Acciones de restauración	Espacio Cantidad	Daño de unidad de medida	Costo de las acciones	Plazo de ejecución	Infraestructura
18	Todos los habitantes de San José	Daños en estructura del vado	Reconstrucción de vado y pavimento	8.00 m por 12.00 m	m2	\$1,000,000.00	3 meses	Pavimento

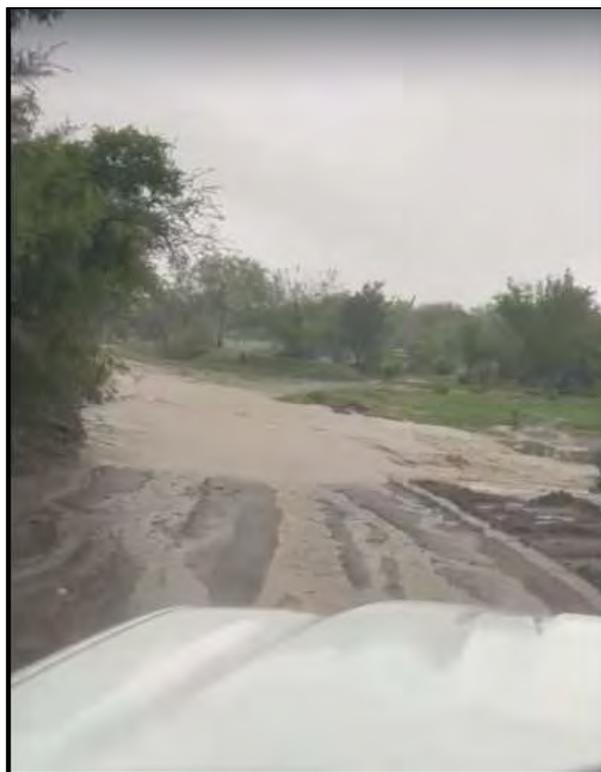
EJIDO EL BARRANQUITO (RUMBO AL CHICANO)

Limpieza y desazolve

No.	Poblacion afectada	Diagnostico de daños	Acciones de restauración	Espacio Cantidad	Daño de unidad de medida	Costo de las acciones	Plazo de ejecución	Infraestructura
19	Todos lo habitantes del Ejido Barranquito	Limpieza y desazolve	Limpieza y desazolve	10.00 m por 15.00 m	m2	\$40,000.00	3 meses	Limpieza

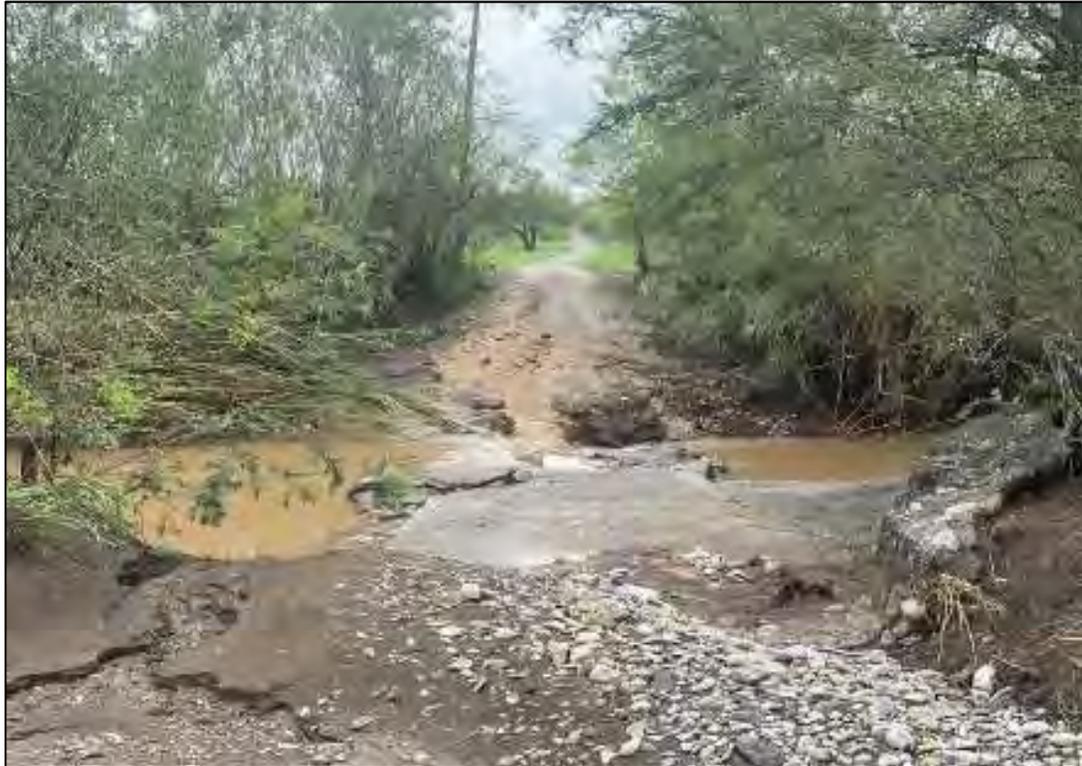
VADO TERREROS

Daños en vado, limpieza y desazolve

No.	Población afectada	Diagnostico de daños	Acciones de restauración	Espacio Cantidad	Daño de unidad de medida	Costo de las acciones	Plazo de ejecución	Infraestructura
20	Todos los habitantes de Terreros	Daños en vado, limpieza y desazolve	Construcción de puente, limpieza y desazolve	8.00 m por 10.00 m	m2	\$4,500,000.00	3 meses	Puente

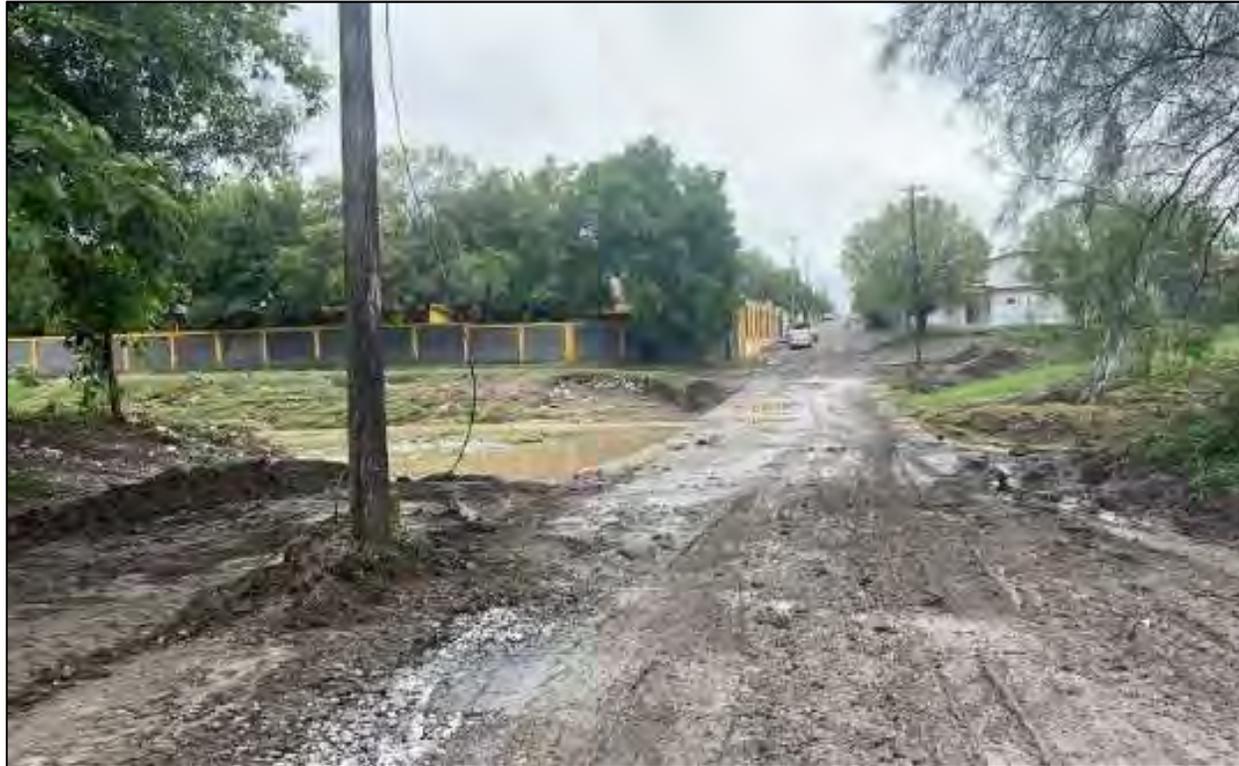
VADO EN EL NOGAL

Limpieza y desazolve

No.	Población afectada	Diagnostico de daños	Acciones de restauración	Espacio Cantidad	Daño de unidad de medida	Costo de las acciones	Plazo de ejecución	Infraestructura
21	Todos los habitantes de El Nogal	Limpieza y desazolve	Limpieza y desazolve	350.00	m2	\$50,000.00	3 meses	Puente

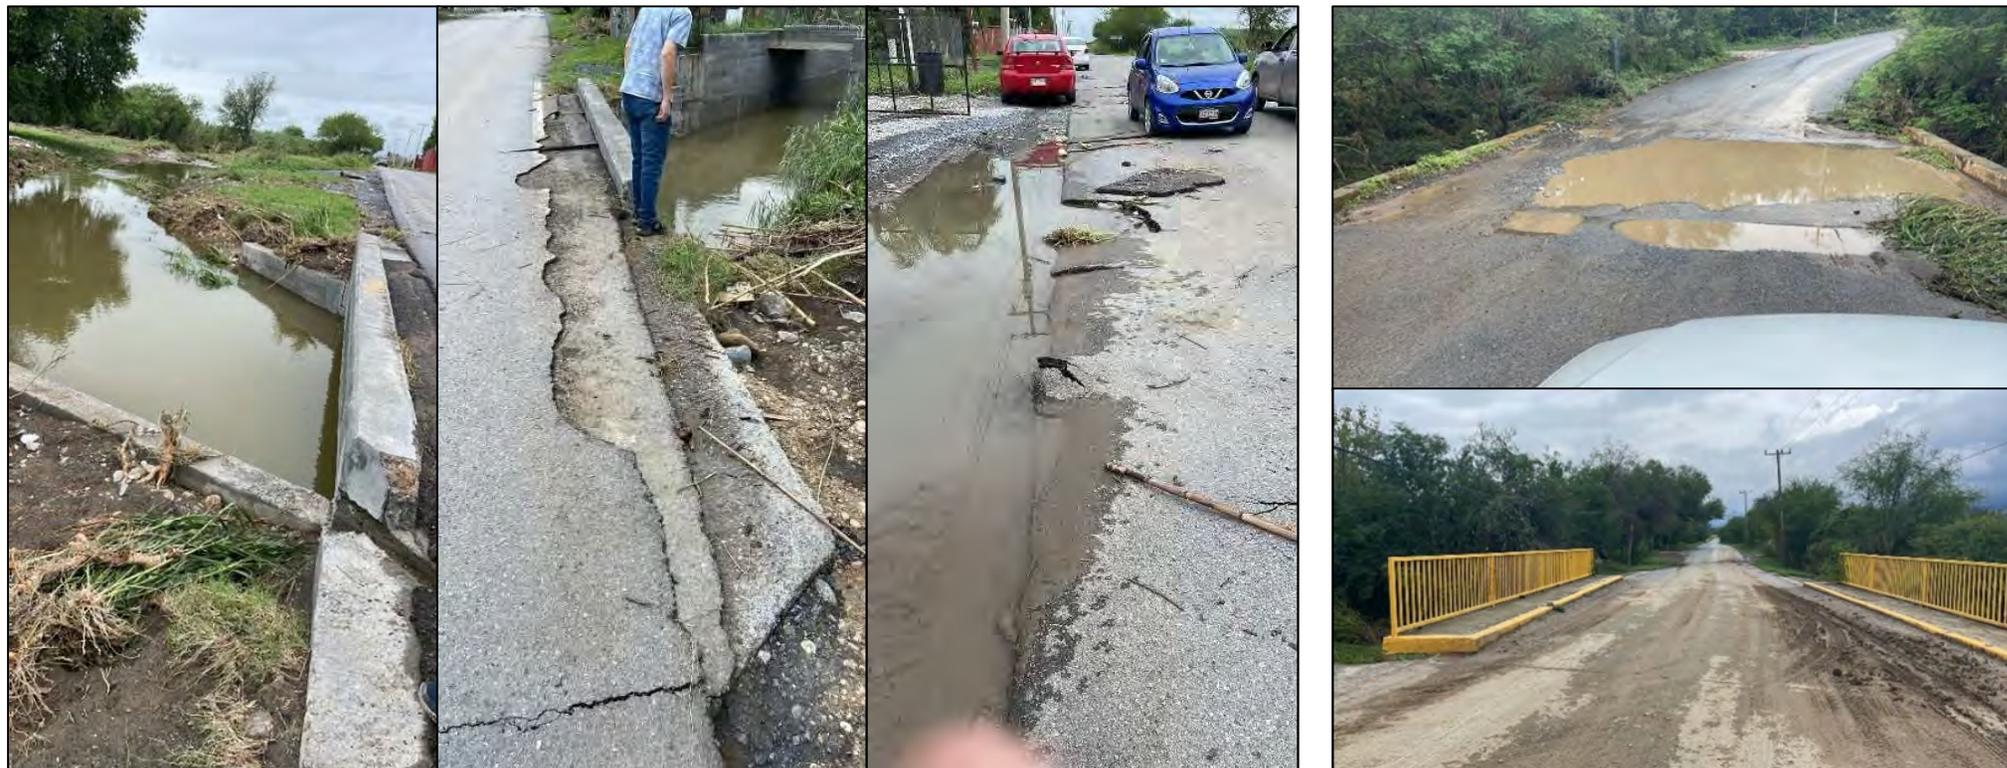
CAMINO A SAN ISIDRO

Limpieza, desazolve y daños de pavimento en varios puentes

No.	Población afectada	Diagnostico de daños	Acciones de restauración	Espacio Cantidad	Daño de unidad de medida	Costo de las acciones	Plazo de ejecución	Infraestructura
22	Todos los habitantes de San Isidro	Limpieza, desazolve y daños de pavimento en varios puentes	Reconstrucción de pavimento	1,000.00	m2	\$2,000,000.00	3 meses	Pavimento

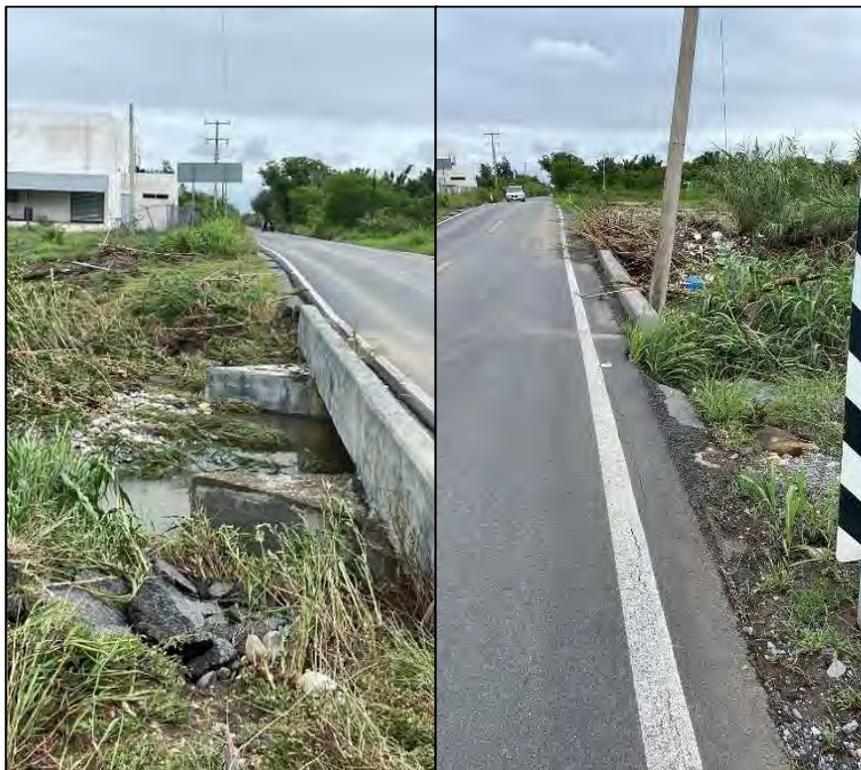
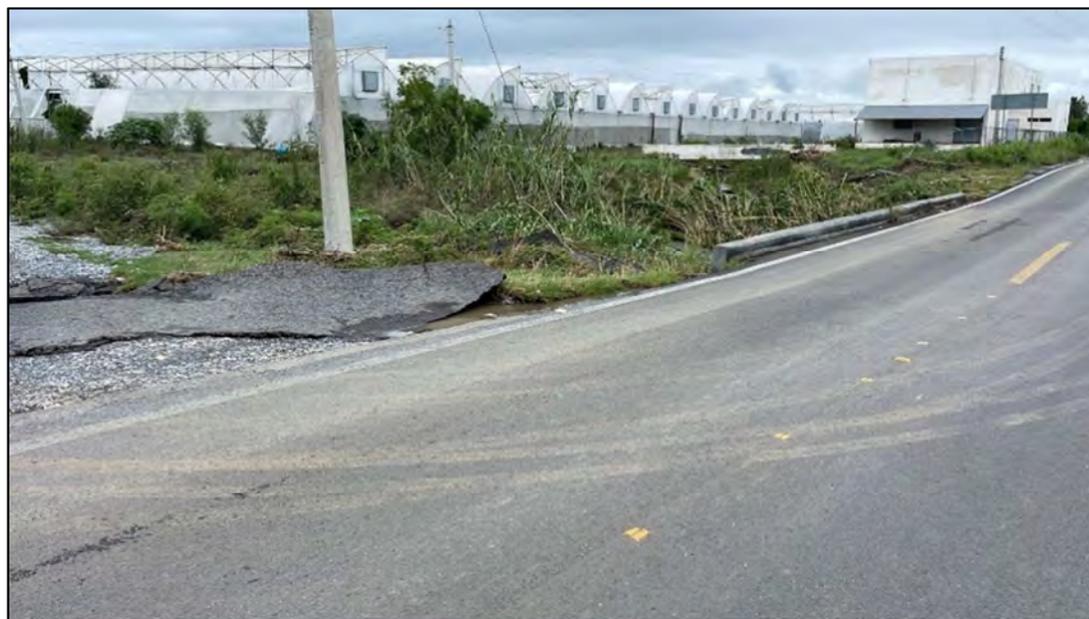
CAMINO A SAN ISIDRO

Limpieza y desazolve

No.	Población afectada	Diagnostico de daños	Acciones de restauración	Espacio Cantidad	Daño de unidad de medida	Costo de las acciones	Plazo de ejecución	Infraestructura
23	Todos los habitantes de San Isidro	Limpieza y desazolve	Limpieza y desazolve	1,000.00	m2	\$100,000.00	3 meses	Limpieza

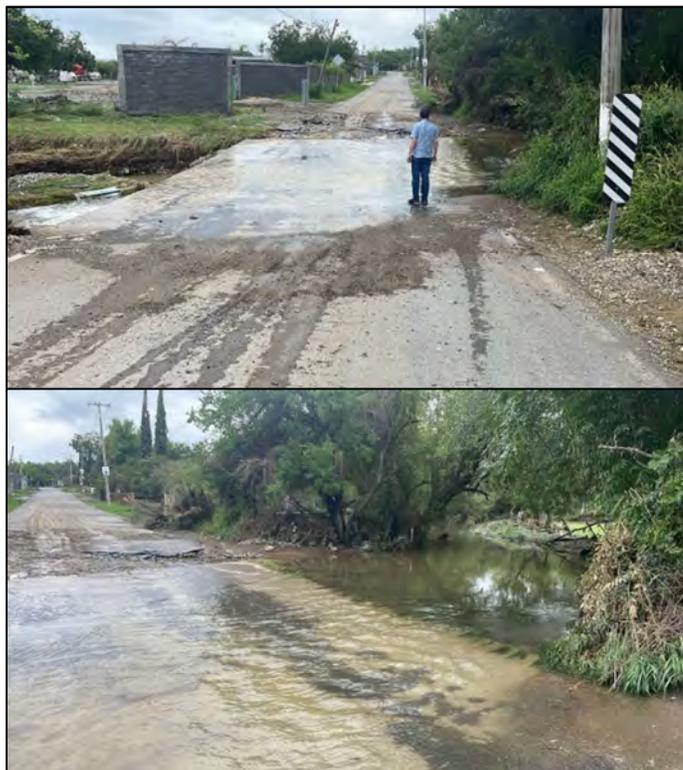
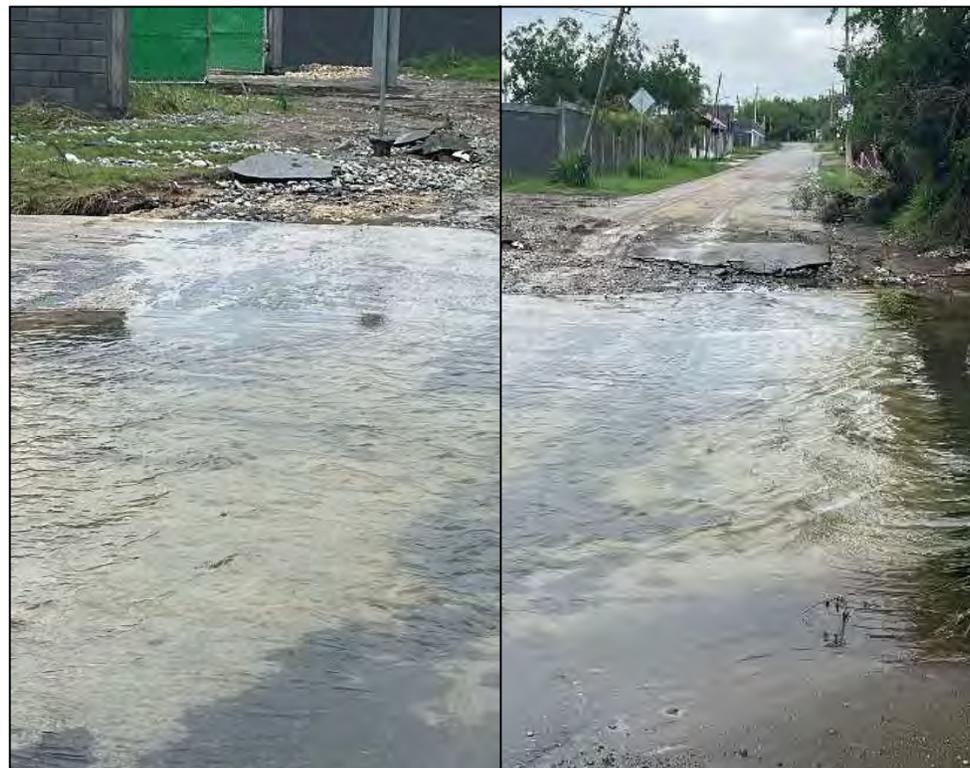
HACIENDA EL BARRANQUITO

Daño en aproches, limpieza y desazolve

No.	Población afectada	Diagnostico de daños	Acciones de restauración	Espacio Cantidad	Daño de unidad de medida	Costo de las acciones	Plazo de ejecución	Infraestructura
24	Todos los habitantes de Hda. El Barranquito	Daño en aproches, limpieza y desazolve	Reconstrucción de aproches y limpieza	400.00	m2	\$200,000.00	3 meses	Puente

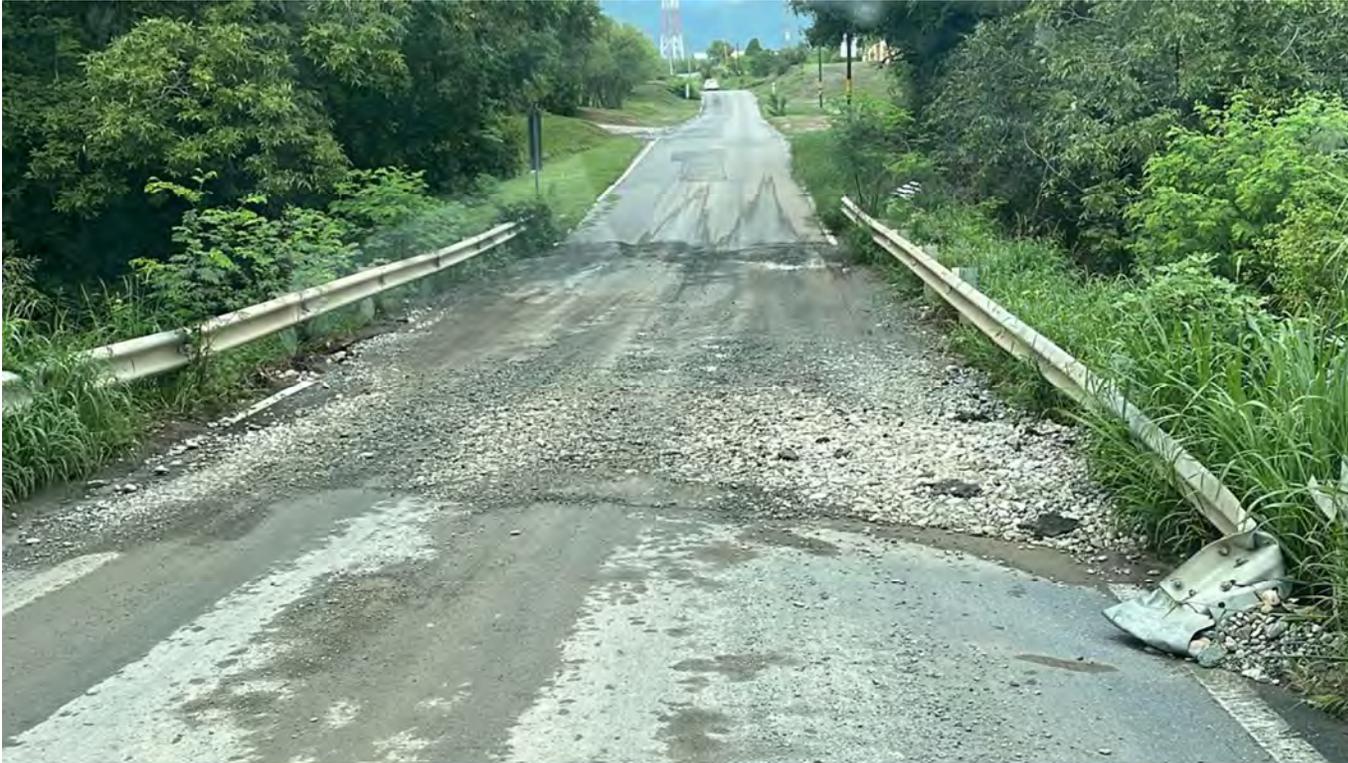
SAN RAFAEL

Limpieza y desazolve

No.	Población afectada	Diagnostico de daños	Acciones de restauración	Espacio Cantidad	Daño de unidad de medida	Costo de las acciones	Plazo de ejecución	Infraestructura
25	Todos los habitantes del Municipio	Limpieza y desazolve	Limpieza y desazolve	350.00	m2	\$50,000.00	3 meses	Limpieza

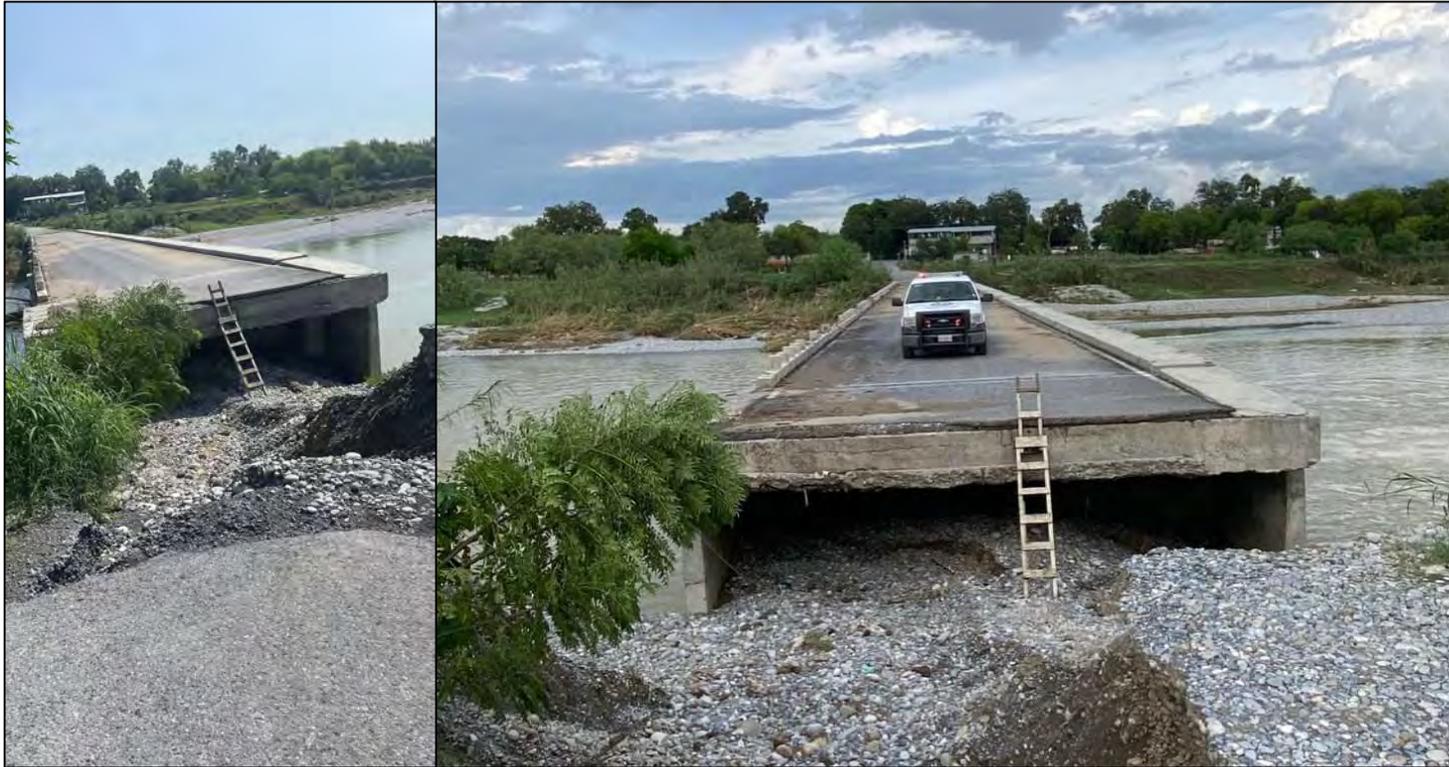
PUENTE SANTA FE – LOS GUERRA

Daños en aproche

No.	Población afectada	Diagnostico de daños	Acciones de restauración	Espacio Cantidad	Daño de unidad de medida	Costo de las acciones	Plazo de ejecución	Infraestructura
26	Todos los habitantes del Municipio	Daños en aproche	Reconstrucción de aproche		m2	\$2,500,00.00	3 meses	Hidráulica

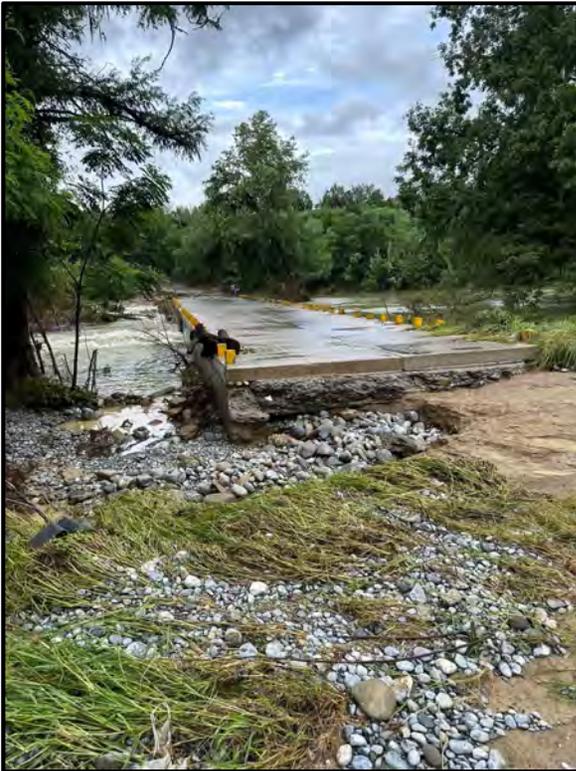
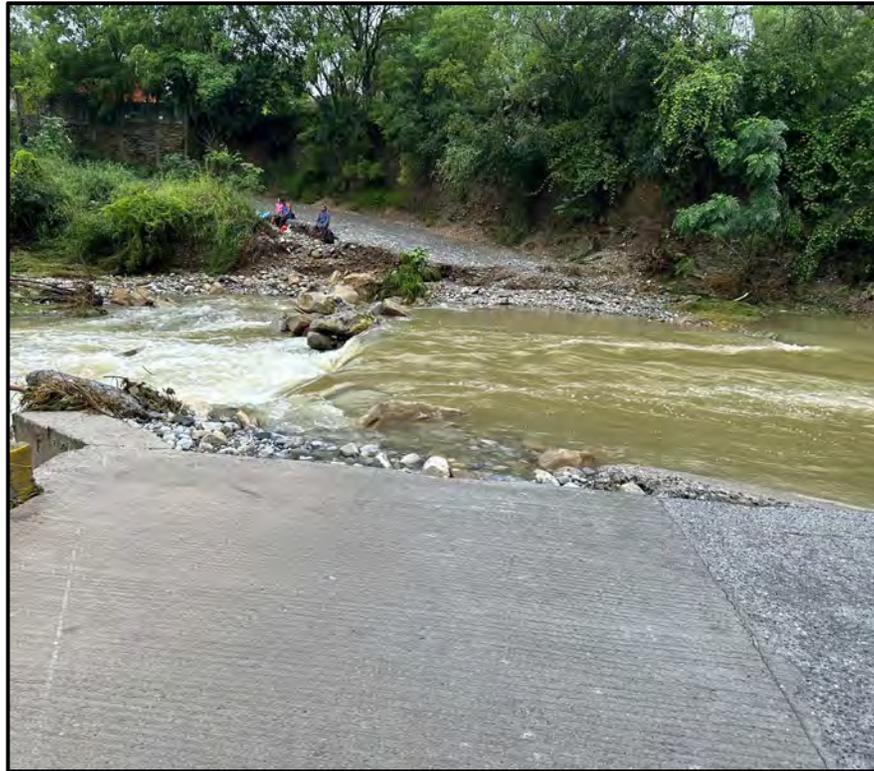
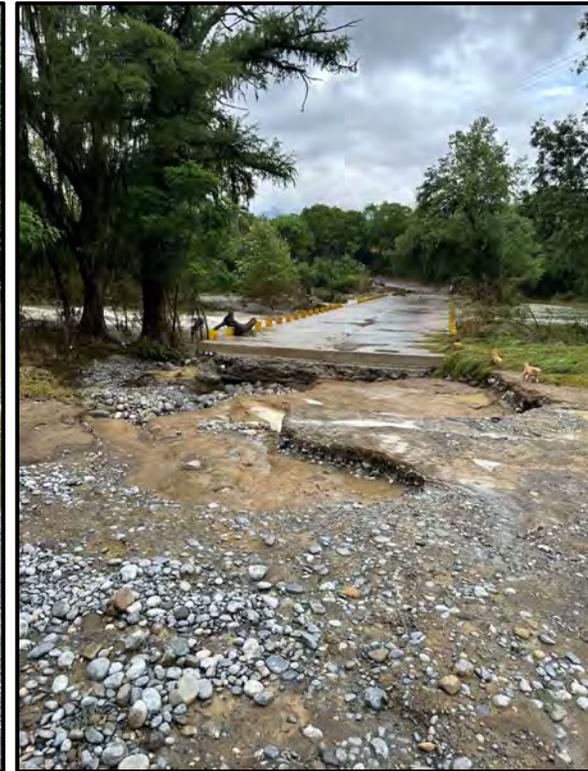
PUENTE EN CIENEGUITA DEL RIO

Daños en aproches

No.	Poblacion afectada	Diagnostico de daños	Acciones de restauración	Espacio Cantidad	Daño de unidad de medida	Costo de las acciones	Plazo de ejecución	Infraestructura
27	Todos los habitantes de Cieneguita del Rio	Daños en estructura del puente. Daños en aproches	Reconstrucción del aproche. Construcción de muros y losa	160.00	m2	\$15,000,000	4 meses	Hidráulica

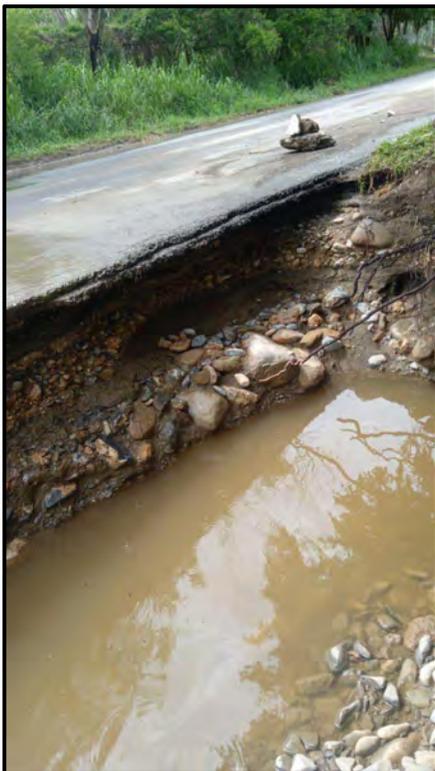
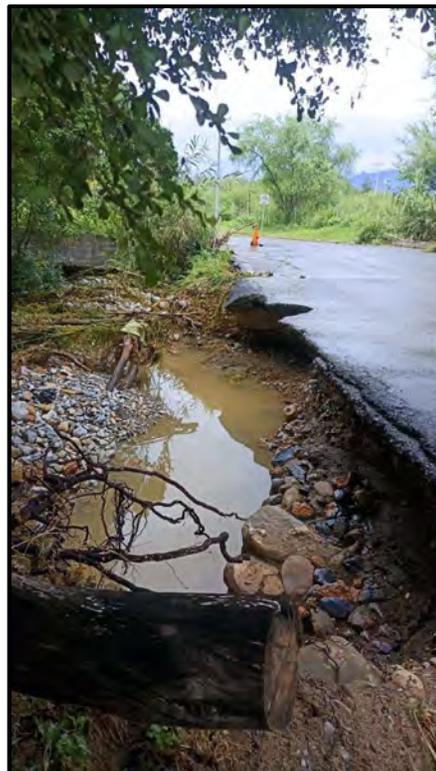
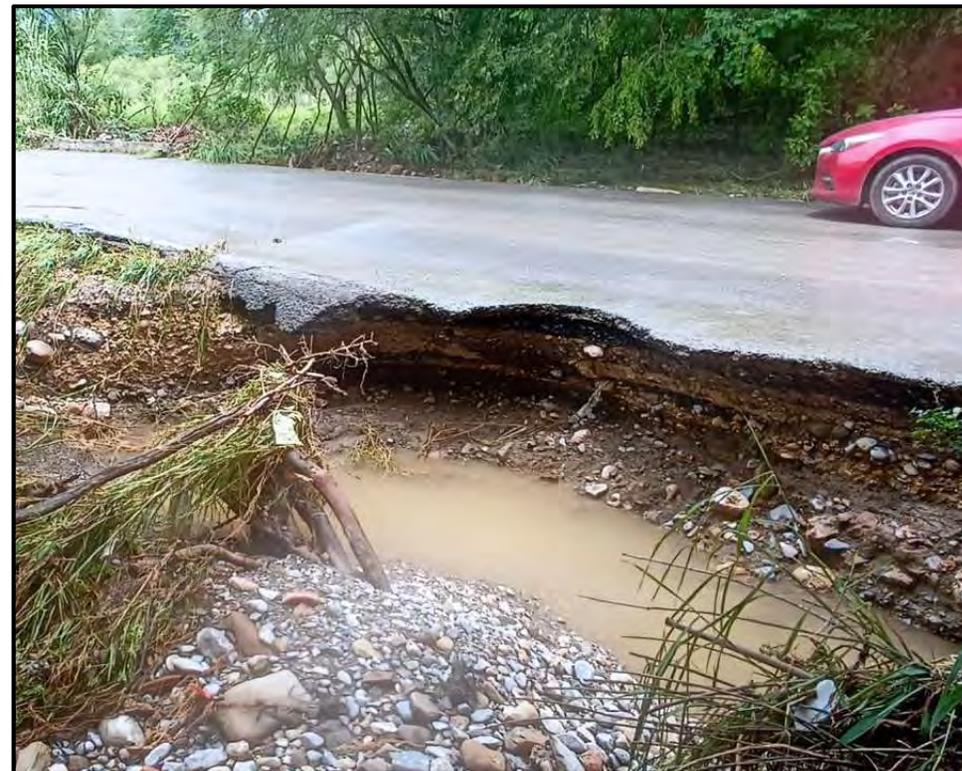
PUENTE VADO EN ATONGO DE ARRIBA

Socavón

No.	Poblacion afectada	Diagnostico de daños	Acciones de restauración	Espacio Cantidad	Daño de unidad de medida	Costo de las acciones	Plazo de ejecución	Infraestructura
28	Todos los habitantes de Atongo de Arriba	Daños en estructura del puente vado	Reconstrucción de muros de puente vado	40.00	ml	\$1,000,000	4 meses	Hidráulica

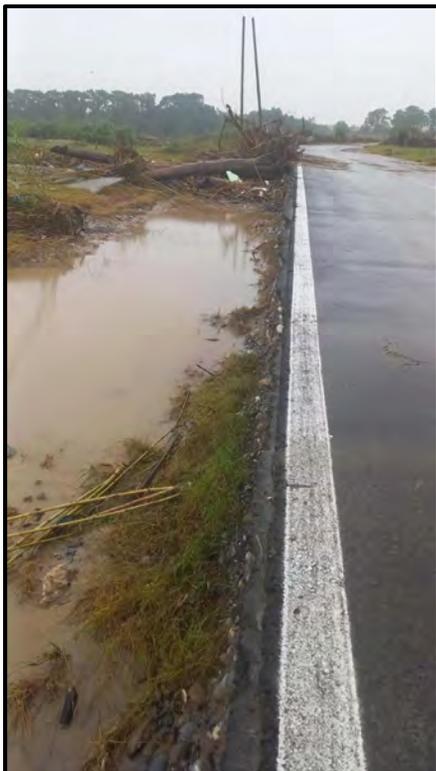
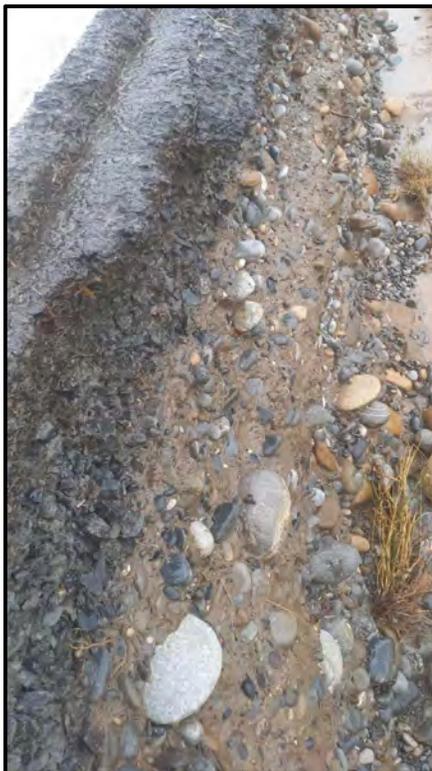
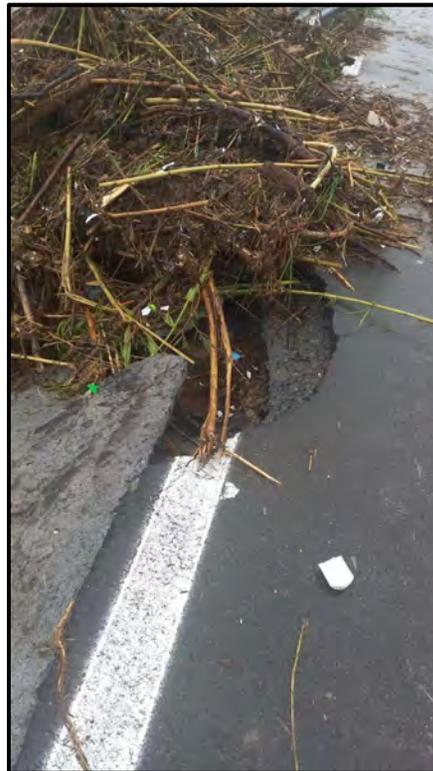
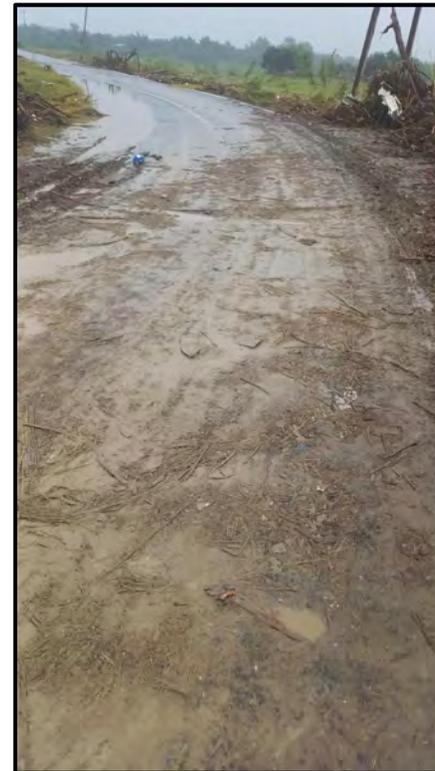
CAMINO SAN JUAN – RANCHO VIEJO

Daños en estructura de pavimento

No.	Poblacion afectada	Diagnostico de daños	Acciones de restauración	Espacio Cantidad	Daño de unidad de medida	Costo de las acciones	Plazo de ejecución	Infraestructura
29	Todos los habitantes de San Juan y Rancho Viejo	Daños en estructura del pavimento	Reconstrucción del pavimento a base de gaviones	100.00	MI	\$3,000,000	4 meses	Hidráulica

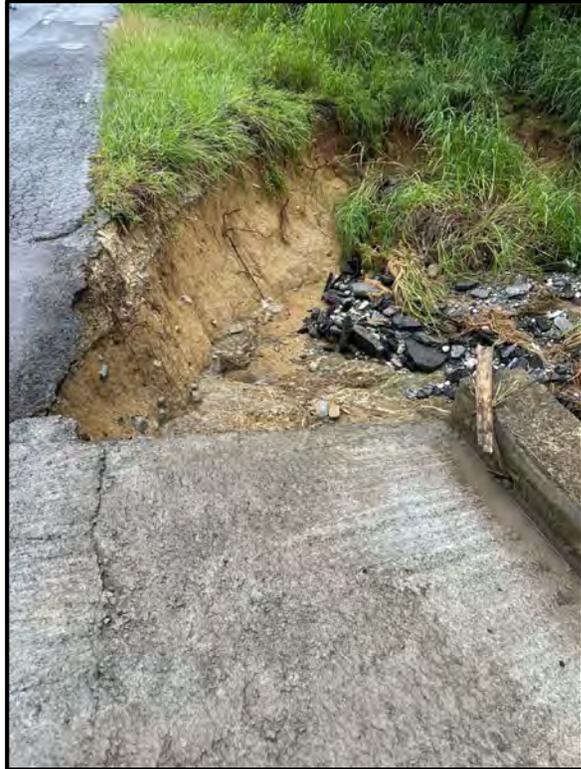
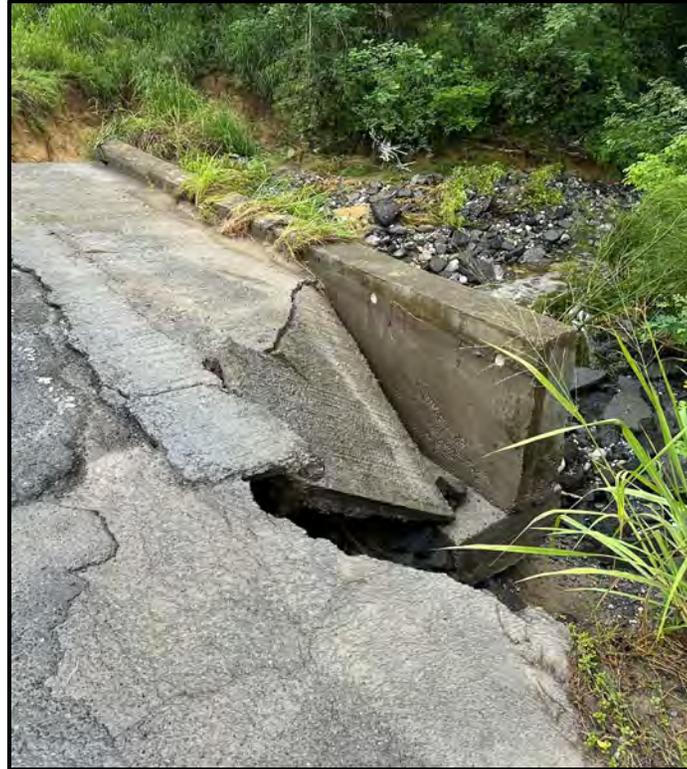
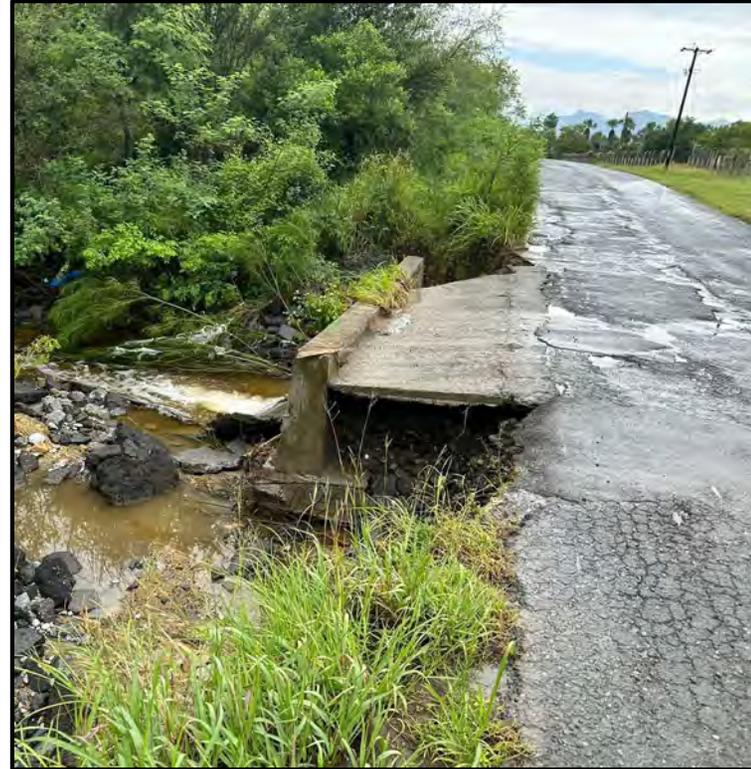
PUENTE SOBRE CARRETERA CASTILLO A VILLA DE SANTIAGO

Daños en estructura del puente

No.	Poblacion afectada	Diagnostico de daños	Acciones de restauración	Espacio Cantidad	Daño de unidad de medida	Costo de las acciones	Plazo de ejecución	Infraestructura
30	Todos los habitantes del Municipio	Daños en estructura del puente. Socavón	Reconstrucción de estructura del pavimento y Construcción de muro de contención	30.00	ml	\$1,500,000	4 meses	Hidráulica

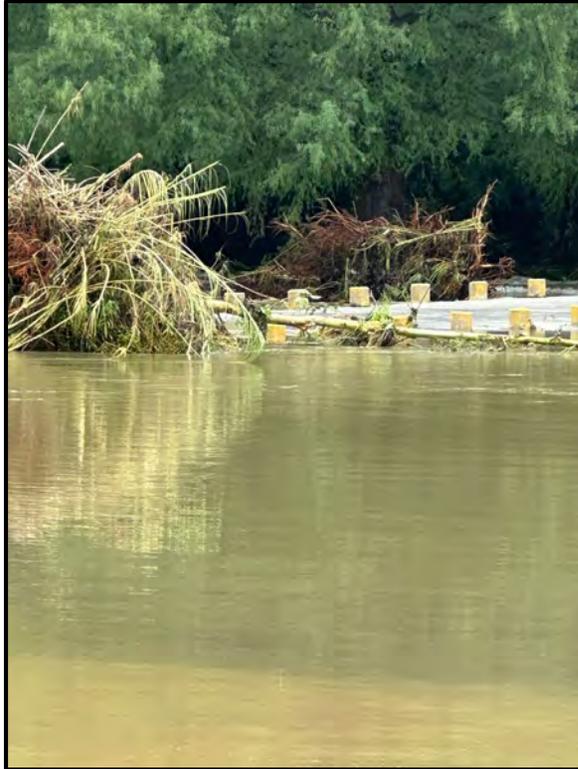
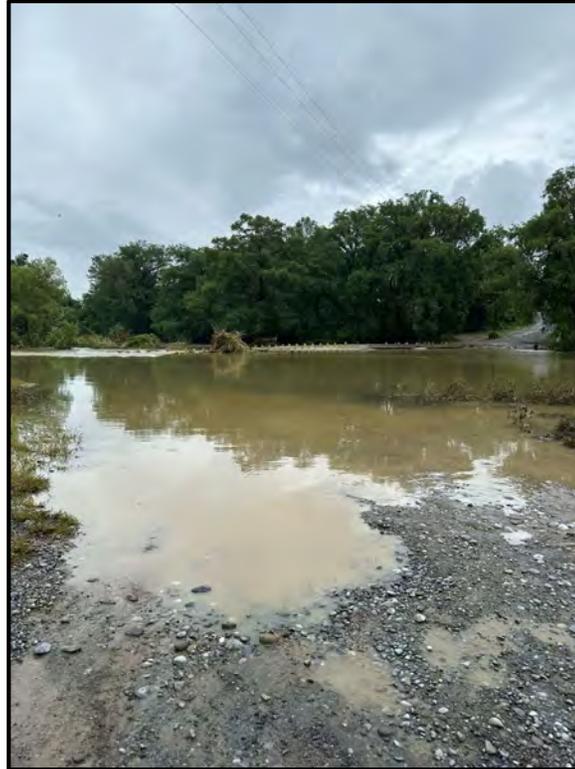
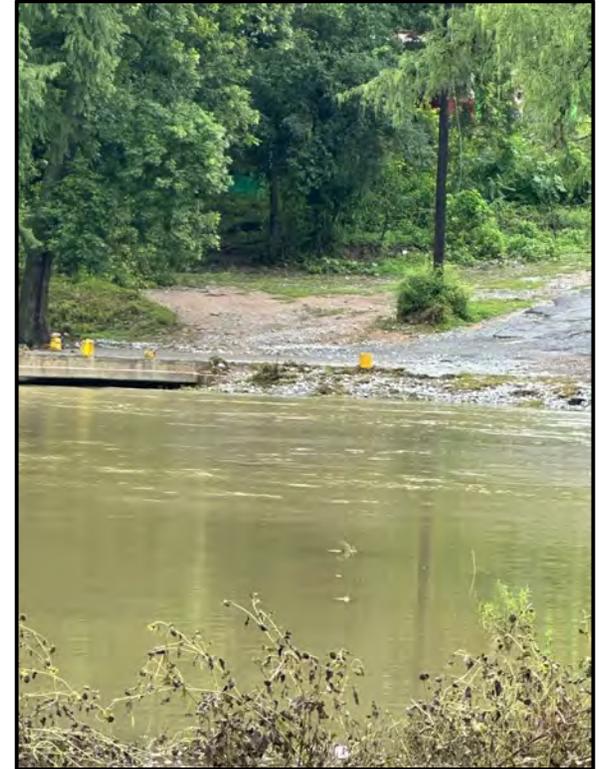
PUENTE SAN RAFAEL

Daños en aproches

No.	Poblacion afectada	Diagnostico de daños	Acciones de restauración	Espacio Cantidad	Daño de unidad de medida	Costo de las acciones	Plazo de ejecución	Infraestructura
31	Todos los habitantes de Ejido San Rafael	Daños en aproches	Reconstrucción del aproche.	800.00	m2	\$3,000,000	4 meses	Hidráulica
