PROPOSICIÓN CON PUNTO DE ACUERDO DE URGENTE Y OBVIA RESOLUCIÓN POR EL QUE SE EXHORTA AL GOBIERNO FEDERAL A QUE AUTORICE RECURSOS PARA ATENDER LOS DAÑOS OCASIONADOS POR LA TORMENTA TROPICAL ALBERTO EN EL ESTADO DE NUEVO LEÓN

REPORTE PRELIMINAR DE DAÑOS POR TORMENTA TROPICAL "ALBERT" LOS DÍAS 19 Y 20 DE JUNIO DEL 2024

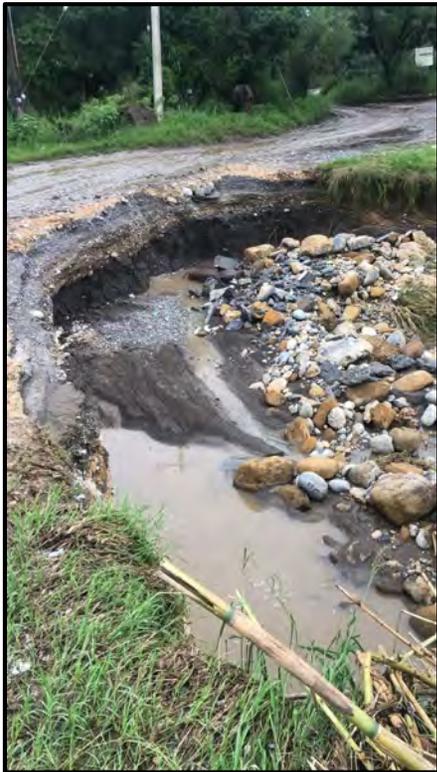
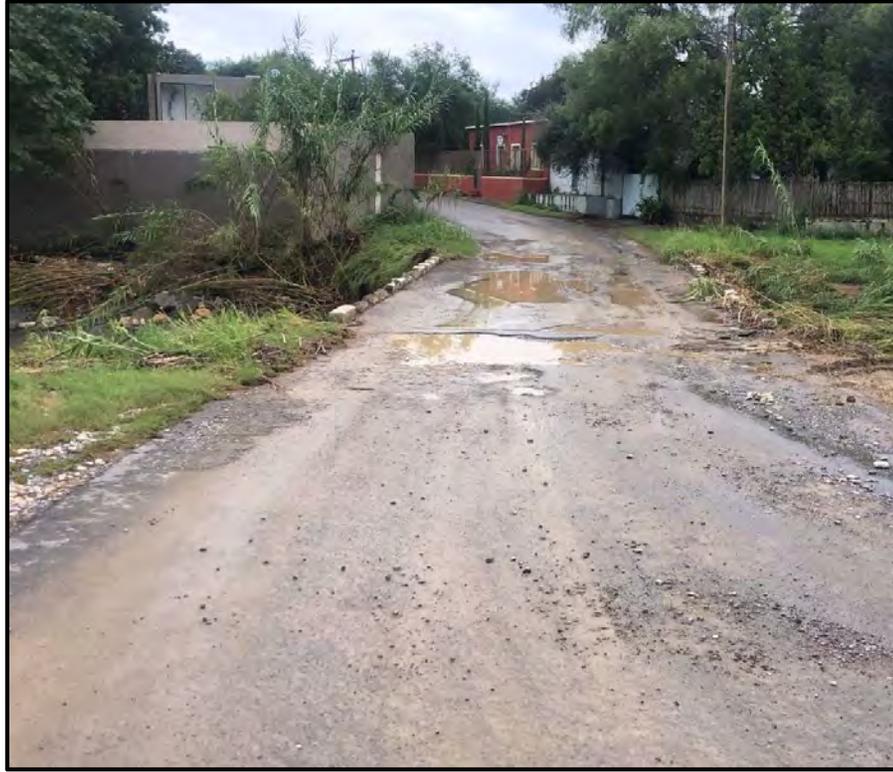
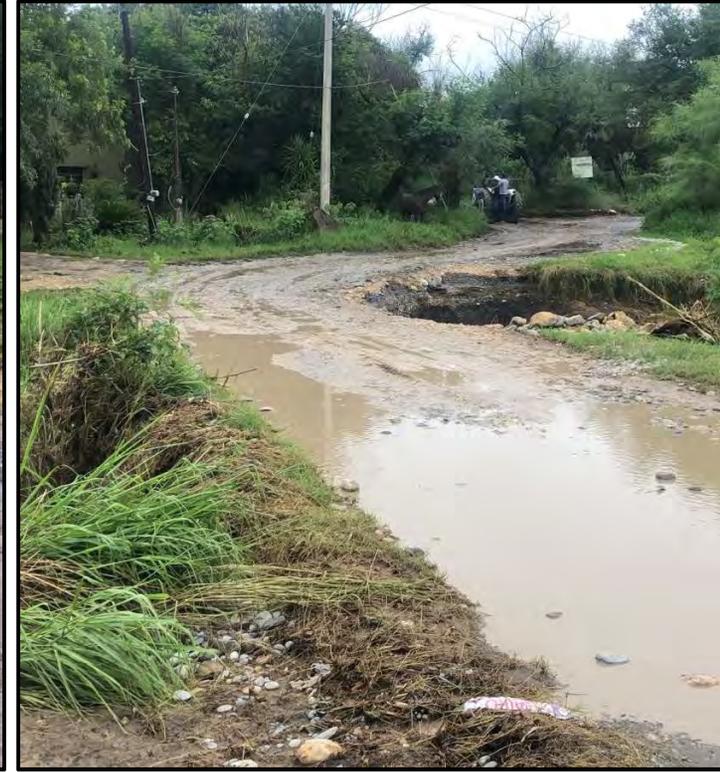
HACIENDA SANTA ISABEL

Daños en estructura de pavimento

No.	Poblacion afectada	Diagnostico de daños	Acciones de restauración	Espacio Cantidad	Daño de unidad de medida	Costo de las acciones	Plazo de ejecución	Infraestructura
32	Todos los habitantes de la Hacienda Santa Isabel	Daños en estructura del puente y del pavimento	Reconstrucción de pavimento, construcción de contención	150.00	ml	\$2,500,000	4 meses	Hidráulica

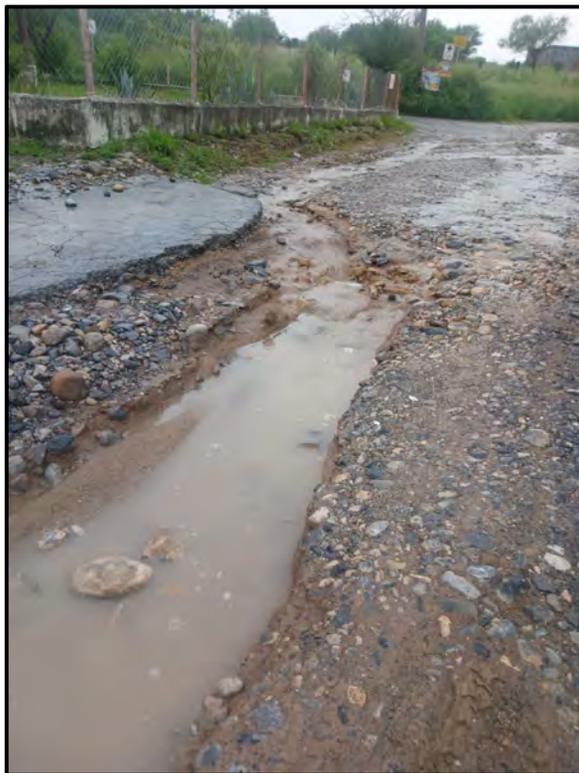
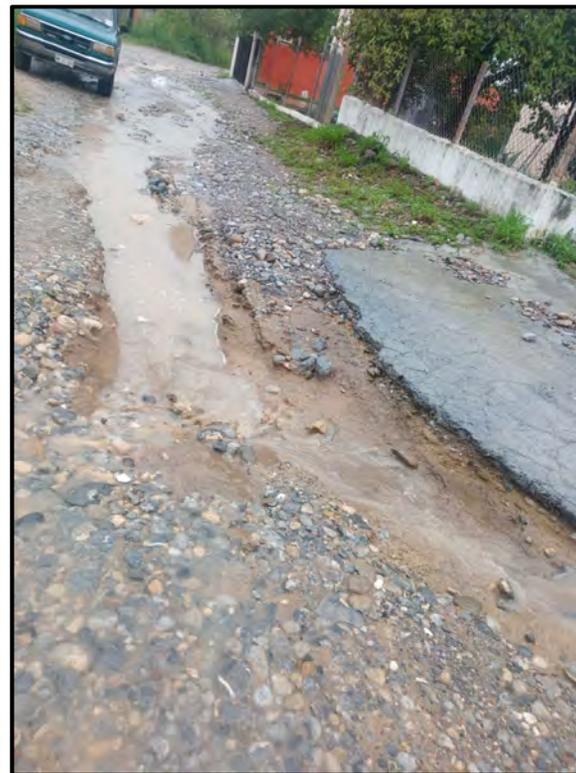
EJIDO EL REFUGIO PREDIO EL SALITRILLO

Daños en estructura de pavimento

No.	Poblacion afectada	Diagnostico de daños	Acciones de restauración	Espacio Cantidad	Daño de unidad de medida	Costo de las acciones	Plazo de ejecución	Infraestructura
33	Todos los habitantes de Ejido El Refugio	Daños en estructura del pavimento	Reconstrucción de pavimento	150.00	ml	\$1,500,000	4 meses	Vial

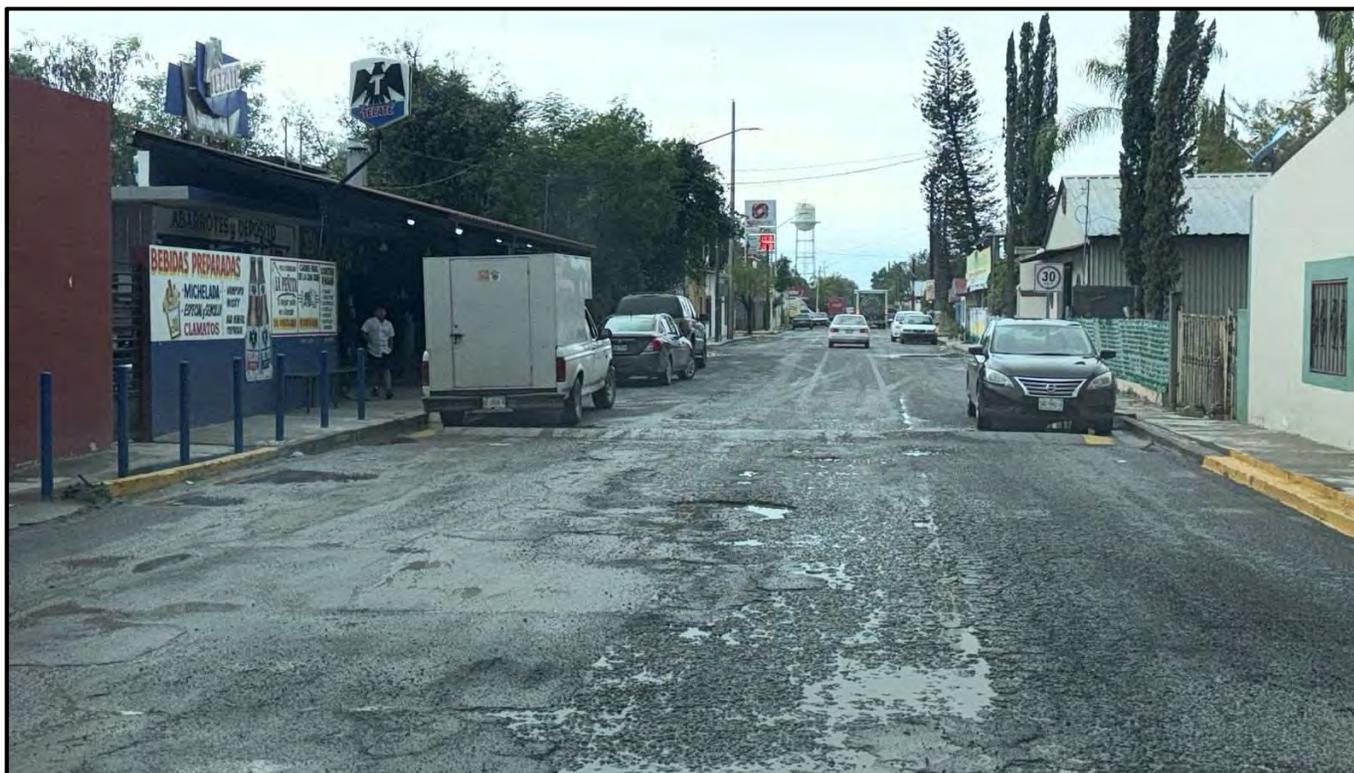
CALLE PRINCIPAL, DELEGACION SAN JUAN

Daños en estructura de pavimento

No.	Poblacion afectada	Diagnostico de daños	Acciones de restauración	Espacio Cantidad	Daño de unidad de medida	Costo de las acciones	Plazo de ejecución	Infraestructura
34	Todos los habitantes de la Delegación San Juan	Daños en estructura del pavimento	Reconstrucción de pavimento	200.00	ml	\$1,500,000	4 meses	Vial

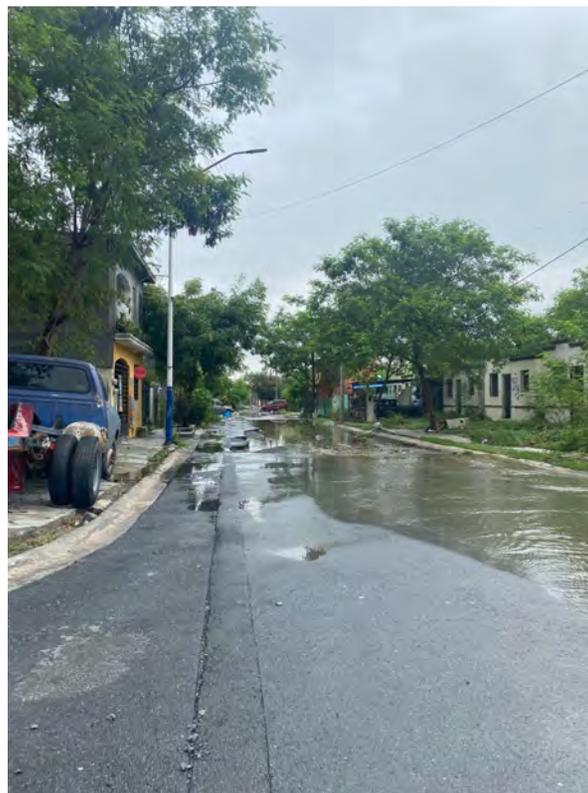
COL. BELLA VISTA 3 SECTOR

Daños en pavimento calle Vista del Pedregal entre calle Vista Campestre y Vista Bonita

No.	Poblacion afectada	Diagnostico de daños	Acciones de restauración	Espacio Cantidad	Daño de unidad de medida	Costo de las acciones	Plazo de ejecución	Infraestructura
35	1,189 habitantes	Daños en estructura del pavimento	Reconstrucción del pavimento	760.00	m2	\$1,152,597.26	3 meses	Pavimento

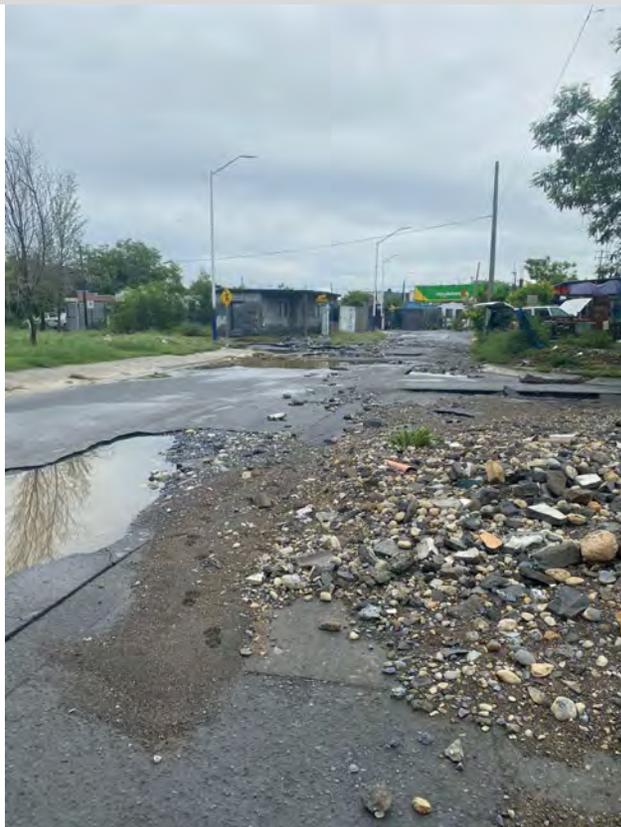
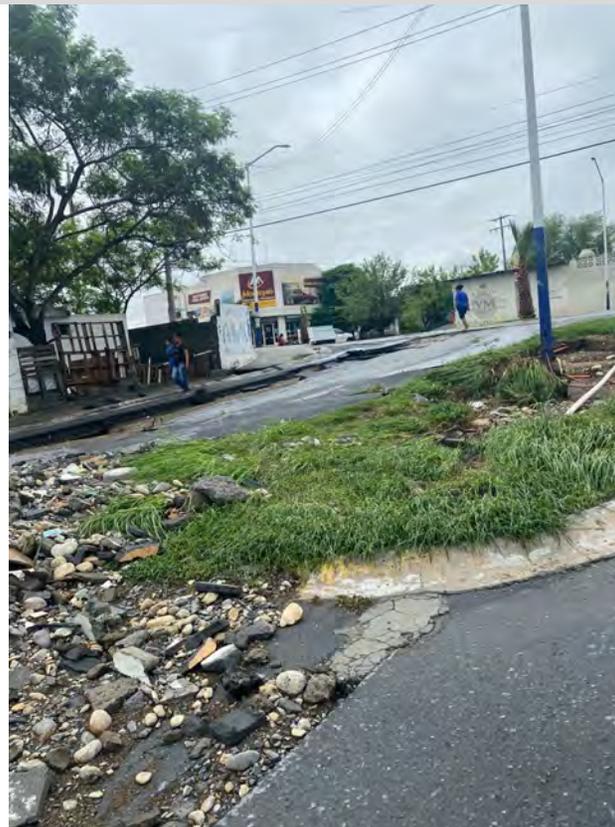
COL. BELLA VISTA 3 SECTOR

Daños en pavimento calle Vista Campestre entre calle Vista Florida y Vista del Parque

No.	Poblacion afectada	Diagnostico de daños	Acciones de restauración	Espacio Cantidad	Daño de unidad de medida	Costo de las acciones	Plazo de ejecución	Infraestructura
36	1,189 habitantes	Daños en estructura del pavimento	Reconstrucción del pavimento	560.00	m2	\$679,637.31	3 meses	Pavimento

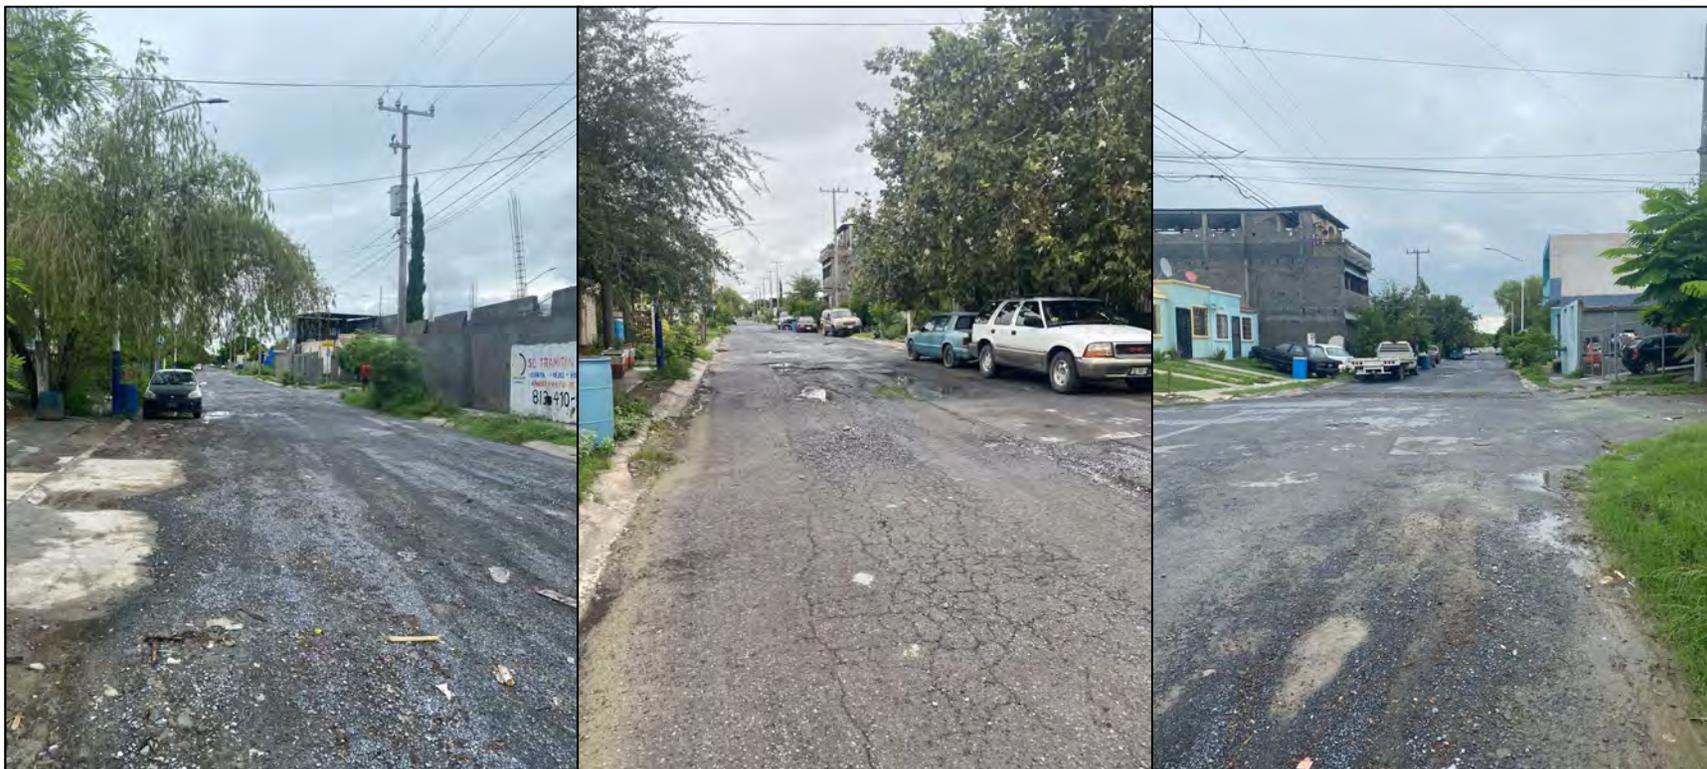
COL. BELLA VISTA 4 SECTOR

Daños en pavimento calle Rio Kasai entre calle Puerto San Jorge y calle San Ignacio

No.	Poblacion afectada	Diagnostico de daños	Acciones de restauración	Espacio Cantidad	Daño de unidad de medida	Costo de las acciones	Plazo de ejecución	Infraestructura
37	2,604 habitantes	Daños en estructura del pavimento	Reconstrucción del pavimento	4,230.00	m2	\$5,980,557.36	3 meses	Pavimento

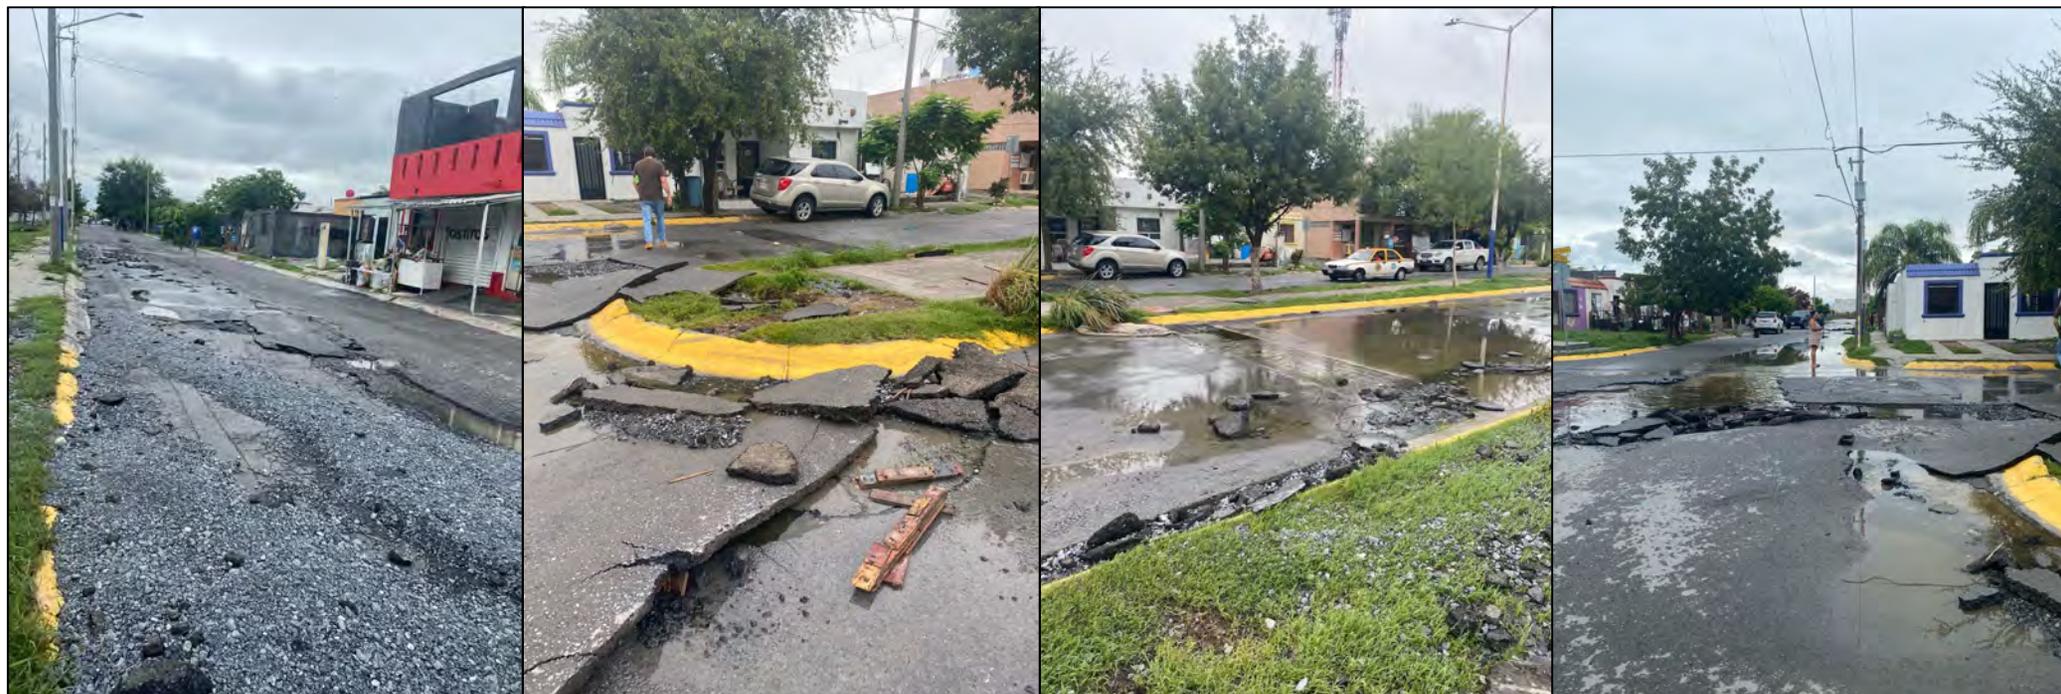
COL. BELLA VISTA 4 SECTOR

Daños en pavimento calle Rio Lena entre calle Rio Ganges y Av. Rio Bello

No.	Poblacion afectada	Diagnostico de daños	Acciones de restauración	Espacio Cantidad	Daño de unidad de medida	Costo de las acciones	Plazo de ejecución	Infraestructura
38	2,604 habitantes	Daños en estructura del pavimento	Reconstrucción del pavimento	1,215.00	m2	\$1,474,510.86	3 meses	Pavimento

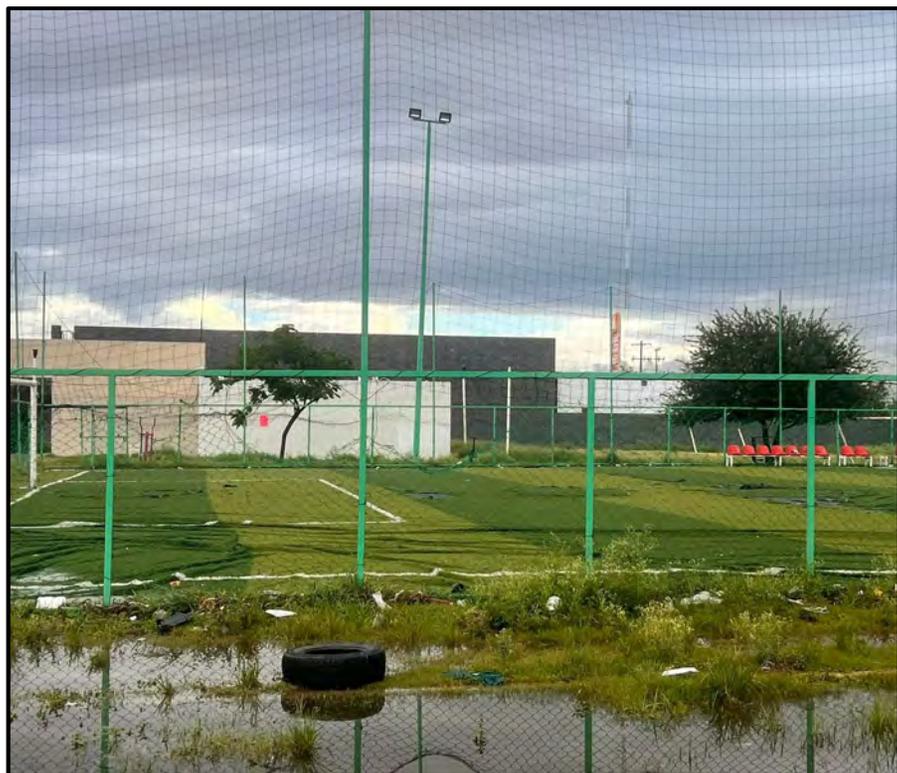
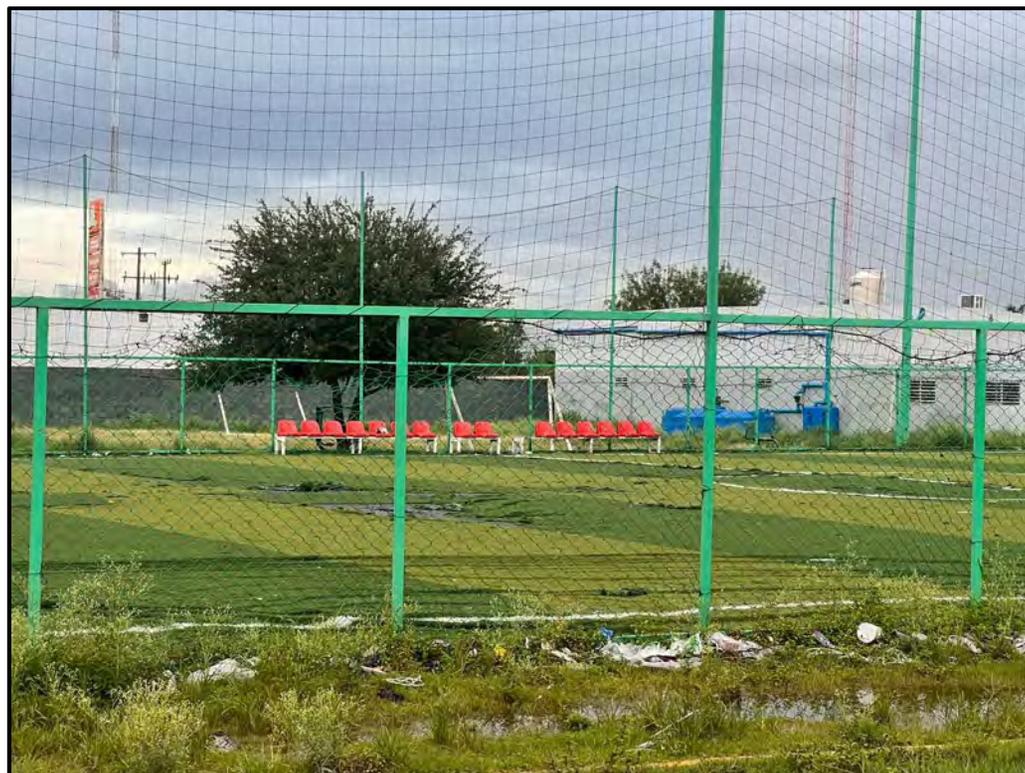
CANCHA FUTBOL, COL. BELLA VISTA 4TO SECTOR

Daños en la base de cancha

No.	Poblacion afectada	Diagnostico de daños	Acciones de restauración	Espacio Cantidad	Daño de unidad de medida	Costo de las acciones	Plazo de ejecución	Infraestructura
39	Todos los habitantes de la col. Bella Vista	Daños en estructura de la base	Reconstrucción de base y colocación de pasto sintético	1,750	m2	\$1,500,000	4 meses	Deportiva

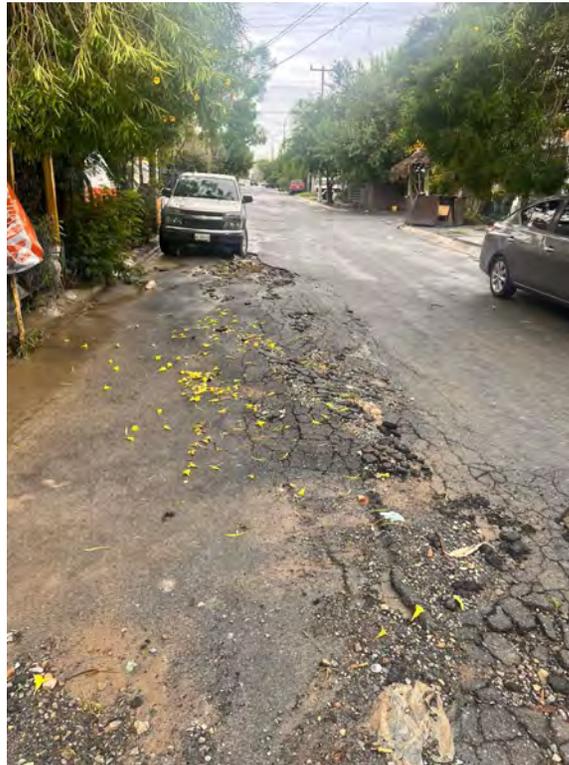
CALLE PUERTO VERACRUZ, COL. BELLA VISTA

Daños en estructura de pavimento

No.	Poblacion afectada	Diagnostico de daños	Acciones de restauración	Espacio Cantidad	Daño de unidad de medida	Costo de las acciones	Plazo de ejecución	Infraestructura
40	Todos los habitantes de la col. Bella Vista	Daños en estructura del pavimento	Reconstrucción de pavimento	375.00	m2	\$1,000,000	4 meses	Vial

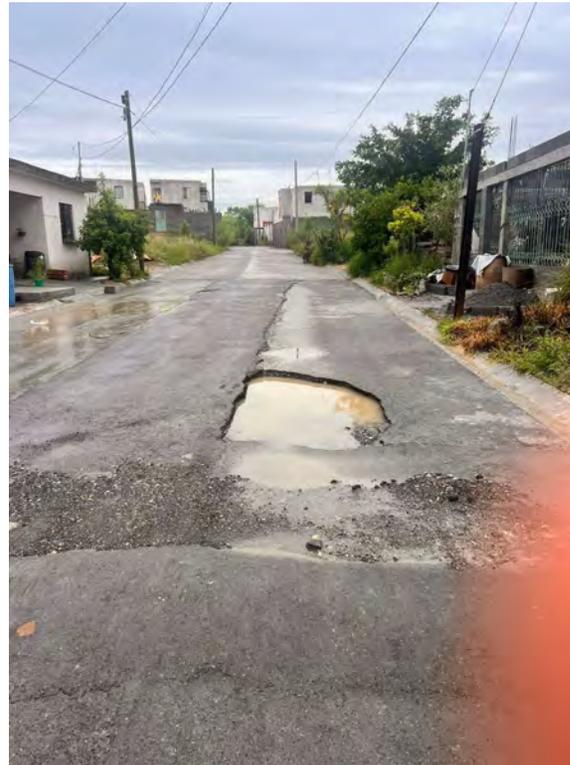
CALLE PUERTO TUXPAN, COL. BELLA VISTA

Daños en estructura de pavimento

No.	Poblacion afectada	Diagnostico de daños	Acciones de restauración	Espacio Cantidad	Daño de unidad de medida	Costo de las acciones	Plazo de ejecución	Infraestructura
41	Todos los habitantes de la col. Bella Vista	Daños en estructura del pavimento	Reconstrucción de pavimento	450.00	m2	\$1,500,000	4 meses	Vial

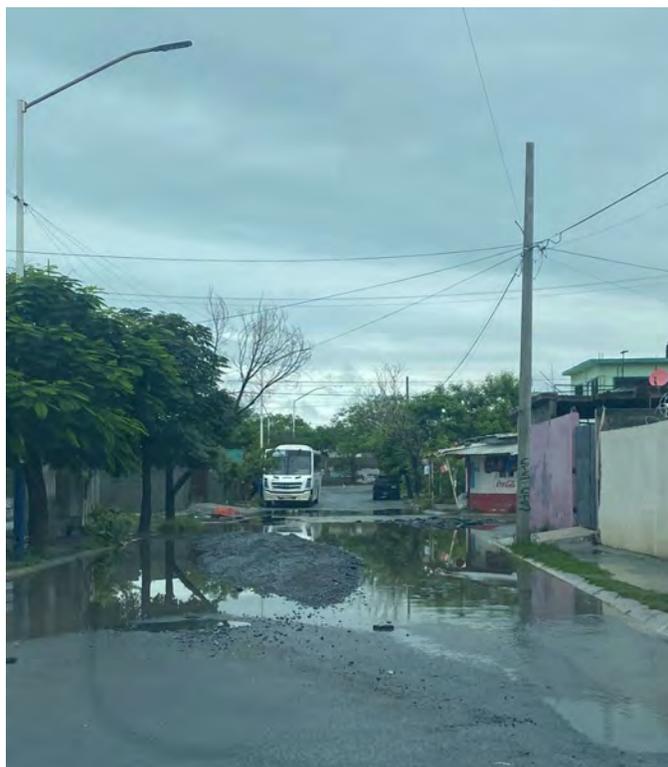
COL. JARDINES DE CADEREYTA 1 SECTOR

Daños en pavimento calle Hortensia entre calle Plumbago y calle Claveles

No.	Poblacion afectada	Diagnostico de daños	Acciones de restauración	Espacio Cantidad	Daño de unidad de medida	Costo de las acciones	Plazo de ejecución	Infraestructura
42	1,334 Habitantes	Daños en estructura del pavimento	Reconstrucción del pavimento	560.00	315.00m2	\$439,594.98	3 meses	Pavimento

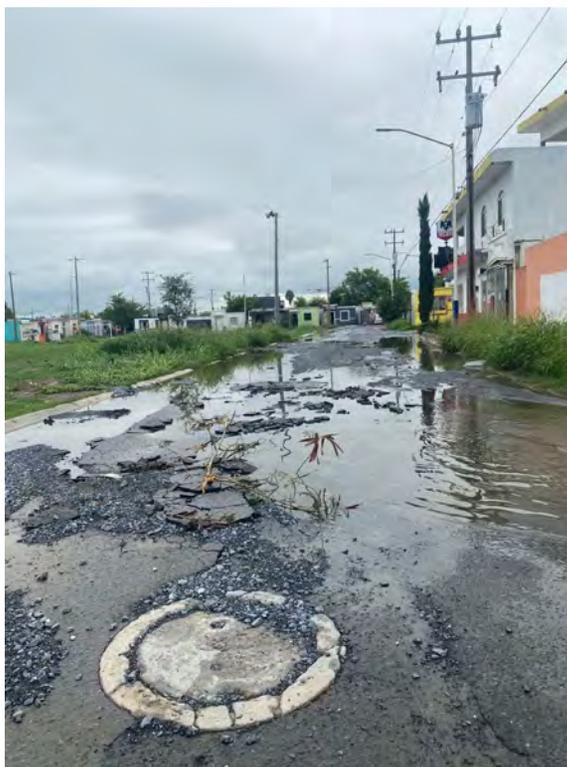
COL. JARDINES DE CADEREYTA 1 SECTOR

Daños en pavimento calle Lirios entre calle Plumbago y calle Azucenas

No.	Poblacion afectada	Diagnostico de daños	Acciones de restauración	Espacio Cantidad	Daño de unidad de medida	Costo de las acciones	Plazo de ejecución	Infraestructura
43	1,334 habitantes	Daños en estructura del pavimento	Reconstrucción del pavimento	840.00	m2	\$948,586.65	3 meses	Pavimento

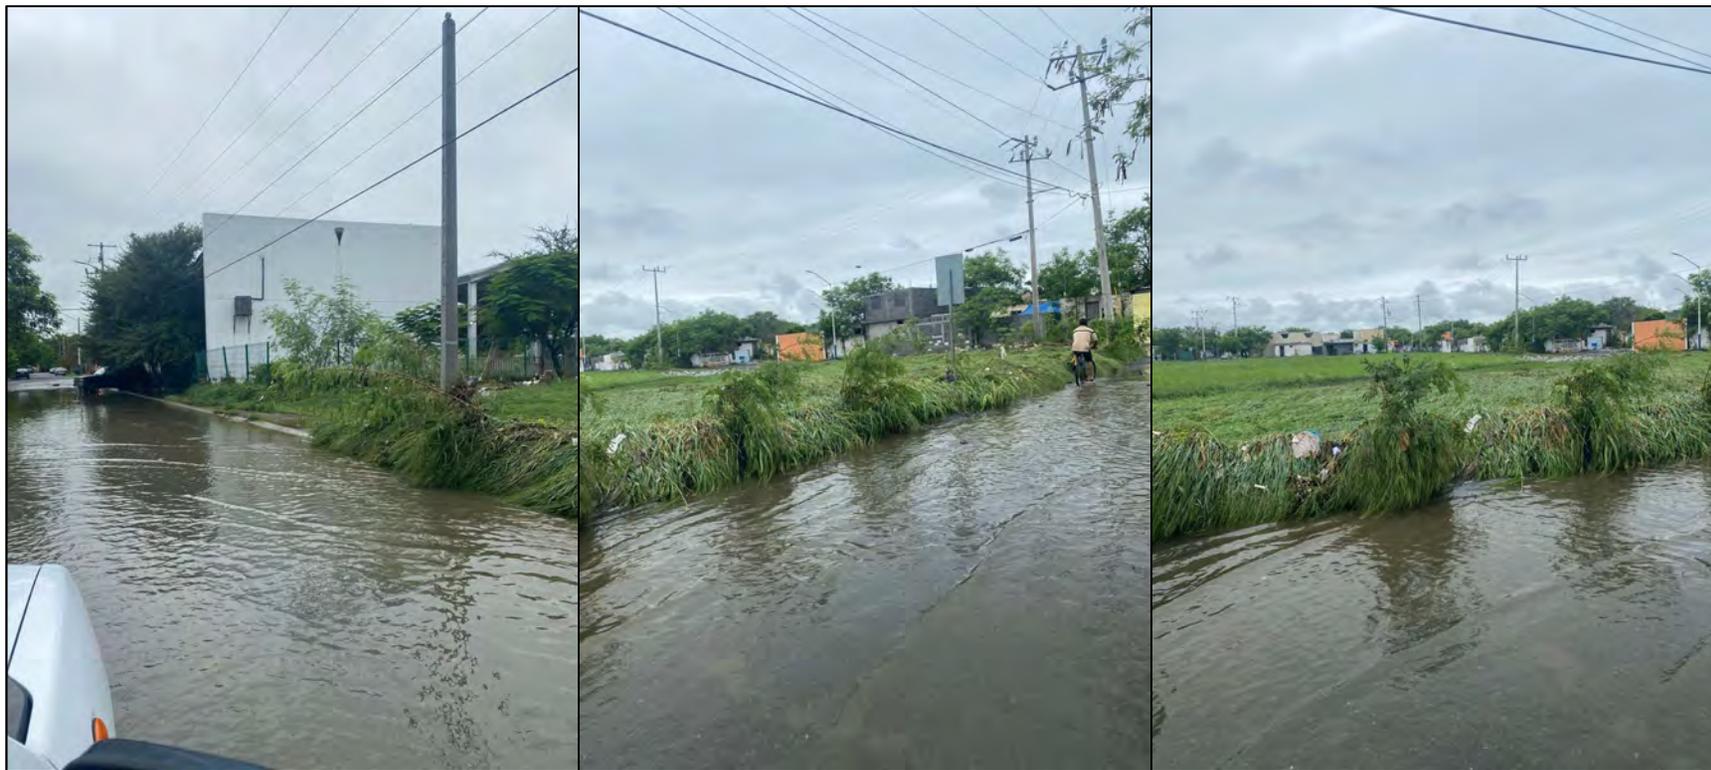
COL. JARDINES DE CADEREYTA 3 SECTOR

Daños en pavimento calle Vista Regia entre calle Azafrán y calle Clavelina

No.	Poblacion afectada	Diagnostico de daños	Acciones de restauración	Espacio Cantidad	Daño de unidad de medida	Costo de las acciones	Plazo de ejecución	Infraestructura
44	1,284 habitantes	Daños en estructura del pavimento	Reconstrucción del pavimento	892.50	m2	\$994,158.71	3 meses	Pavimento

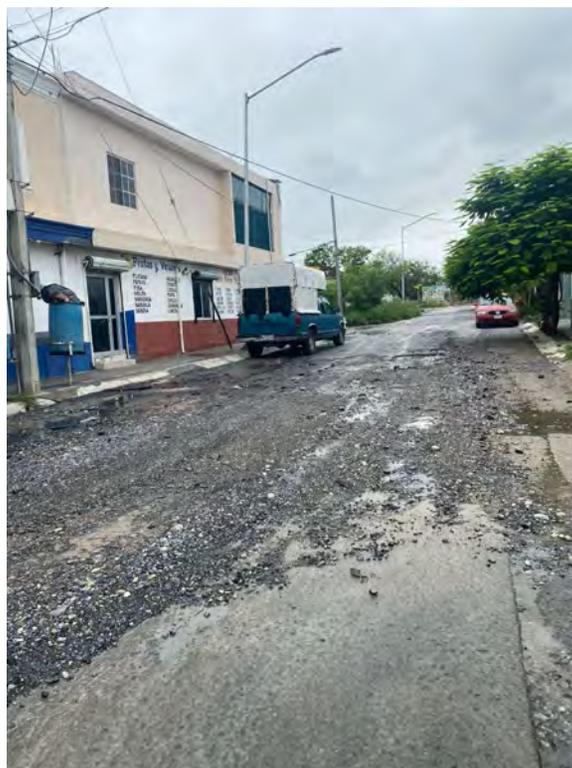
COL. JARDINES DE CADEREYTA 1 SECTOR

Daños en pavimento calle Jardines de Cadereyta entre calle Lilas y calle Violetas

No.	Poblacion afectada	Diagnostico de daños	Acciones de restauración	Espacio Cantidad	Daño de unidad de medida	Costo de las acciones	Plazo de ejecución	Infraestructura
45	1,334 habitantes	Daños en estructura del pavimento	Reconstrucción del pavimento	819.00	m2	\$996,511.37	3 meses	Pavimento

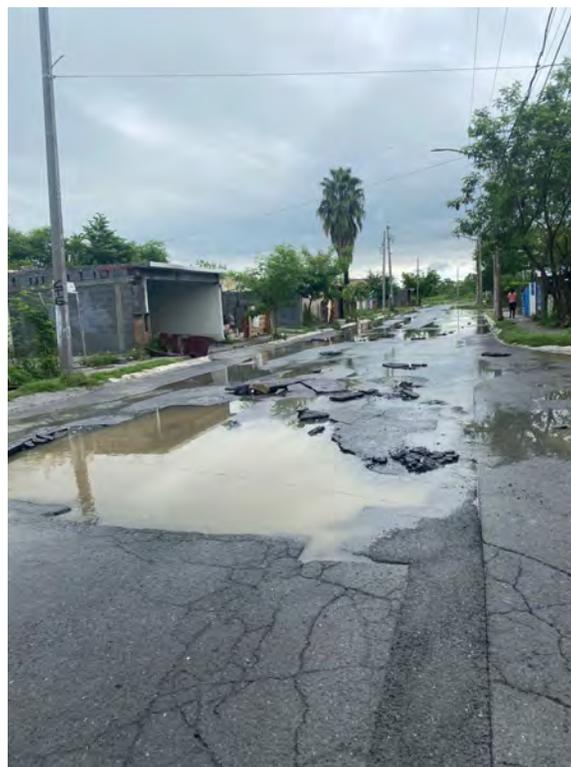
COL. JARDINES DE CADEREYTA 2 SECTOR

Daños en pavimento calle Mandarinina entre calle Cerezo y calle Naranja

No.	Poblacion afectada	Diagnostico de daños	Acciones de restauración	Espacio Cantidad	Daño de unidad de medida	Costo de las acciones	Plazo de ejecución	Infraestructura
46	858 habitantes	Daños en estructura del pavimento	Reconstrucción del pavimento	400.00	m2	\$552,357.18	3 meses	Pavimento

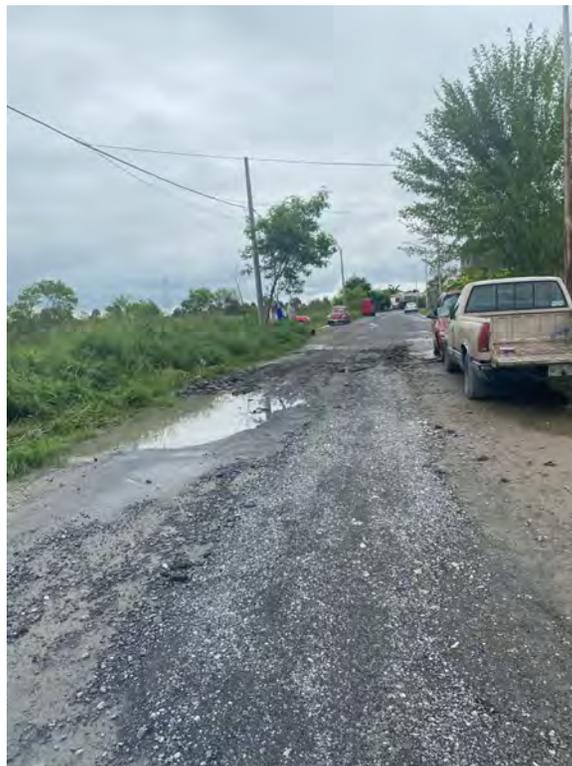
COL. JARDINES DE CADEREYTA 2 SECTOR

Daños en pavimento calle Lima entre calle Mandarina y calle Durazno

No.	Poblacion afectada	Diagnostico de daños	Acciones de restauración	Espacio Cantidad	Daño de unidad de medida	Costo de las acciones	Plazo de ejecución	Infraestructura
47	858 habitantes	Daños en estructura del pavimento	Reconstrucción del pavimento	400.00	m2	\$552,357.18	3 meses	Pavimento

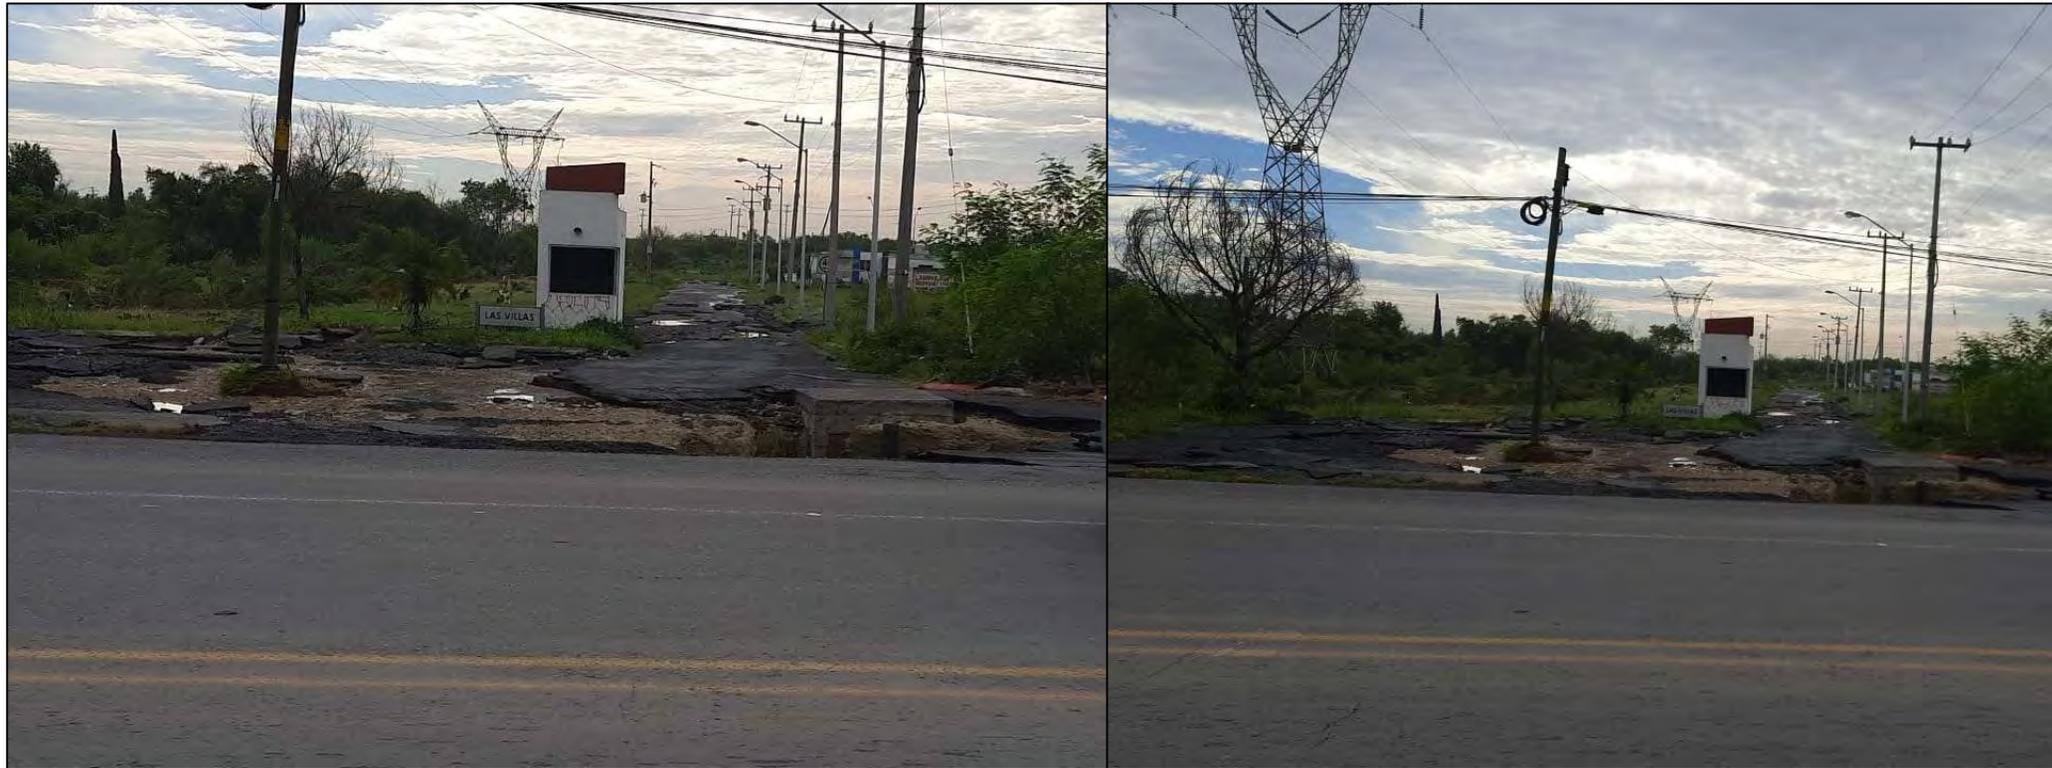
COL. LAS VILLAS

Daños en pavimento calle de acceso a la colonia

No.	Poblacion afectada	Diagnostico de daños	Acciones de restauración	Espacio Cantidad	Daño de unidad de medida	Costo de las acciones	Plazo de ejecución	Infraestructura
48	100 habitantes	Daños en estructura del pavimento	Reconstrucción del pavimento	800.00	m2	\$847,413.33	3 meses	Pavimento

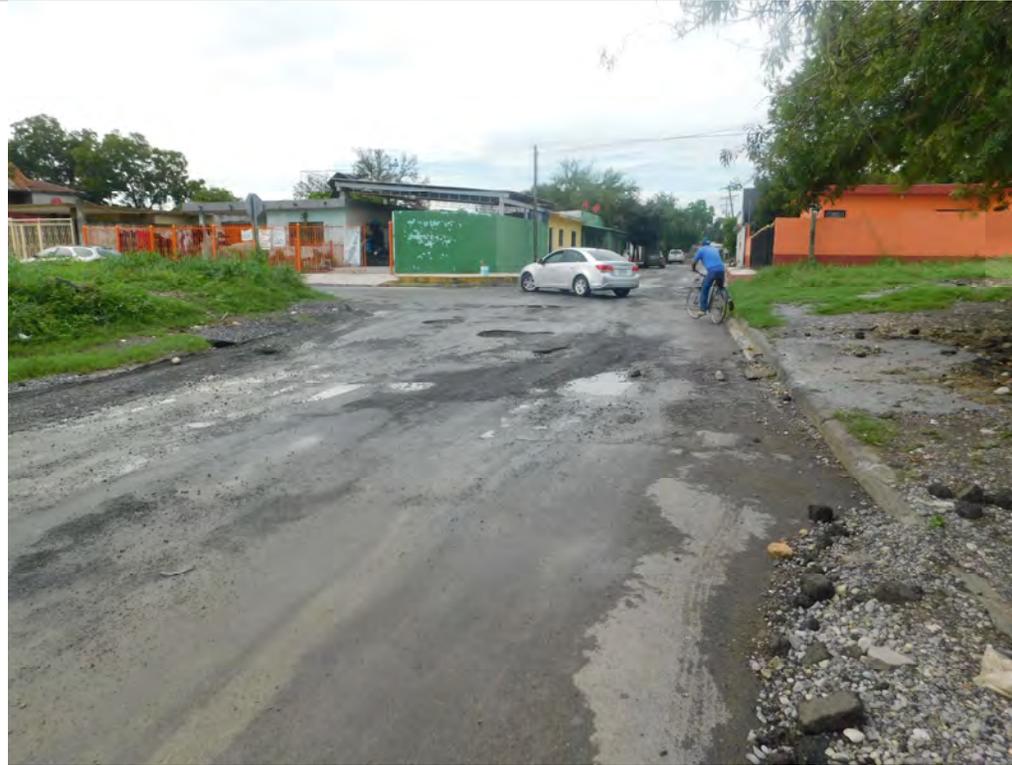
COL. GALINDO

Daños en pavimento en calle Manuel Ávila Camacho entre calle Morelos y Gonzalitos

No.	Poblacion afectada	Diagnostico de daños	Acciones de restauración	Espacio Cantidad	Daño de unidad de medida	Costo de las acciones	Plazo de ejecución	Infraestructura
49	2,000 habitantes	Daños en estructura del pavimento	Reconstrucción del pavimento	2,695.00	m2	\$2,857,505.92	3 meses	Vial

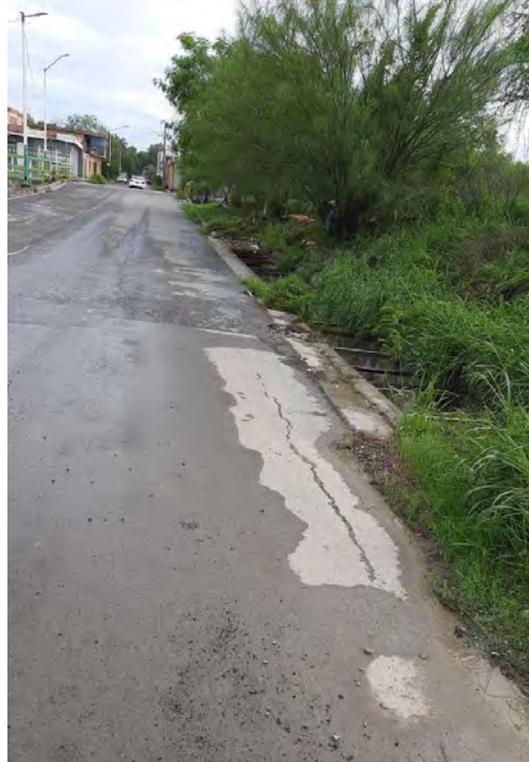
COL. GALINDO

Daños en pavimento en calle Avila Camacho entre calle Morelos y calle Tercera

No.	Poblacion afectada	Diagnostico de daños	Acciones de restauración	Espacio Cantidad	Daño de unidad de medida	Costo de las acciones	Plazo de ejecución	Infraestructura
50	2,000 habitantes	Daños en estructura del pavimento	Reconstrucción del pavimento	910.00	m2	\$952,143.31	3 meses	Vial

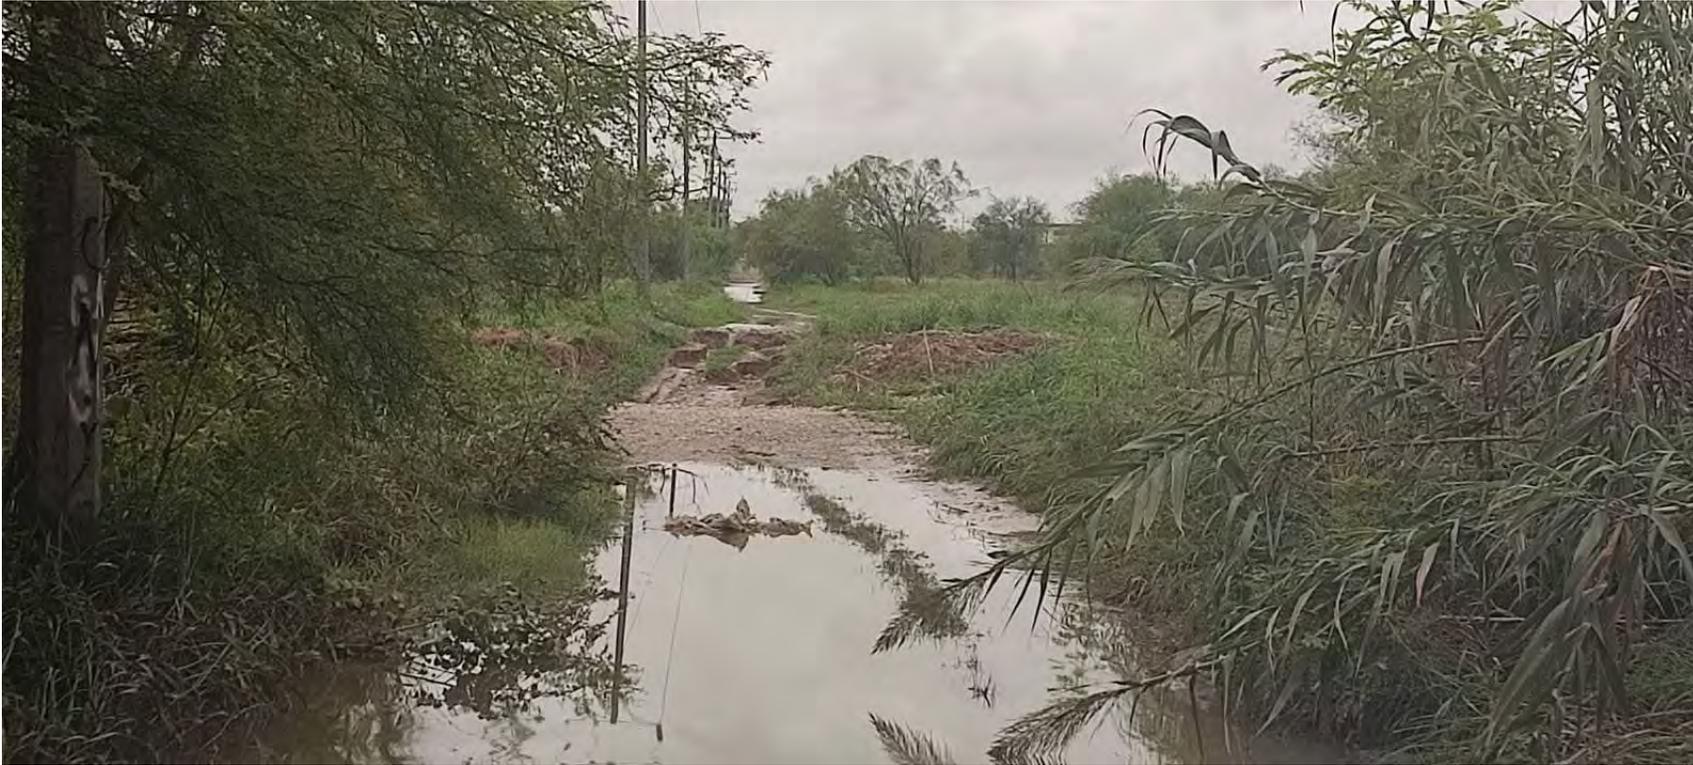
CALLE ANTULIO

Daños en camino de terracería, sin comunicación

No.	Poblacion afectada	Diagnostico de daños	Acciones de restauración	Espacio Cantidad	Daño de unidad de medida	Costo de las acciones	Plazo de ejecución	Infraestructura
51	Todos los habitantes de la cabecera municipal	Daños en estructura del camino	Reconstrucción del camino	180.00	m2	\$500,000.00	3 meses	Vial

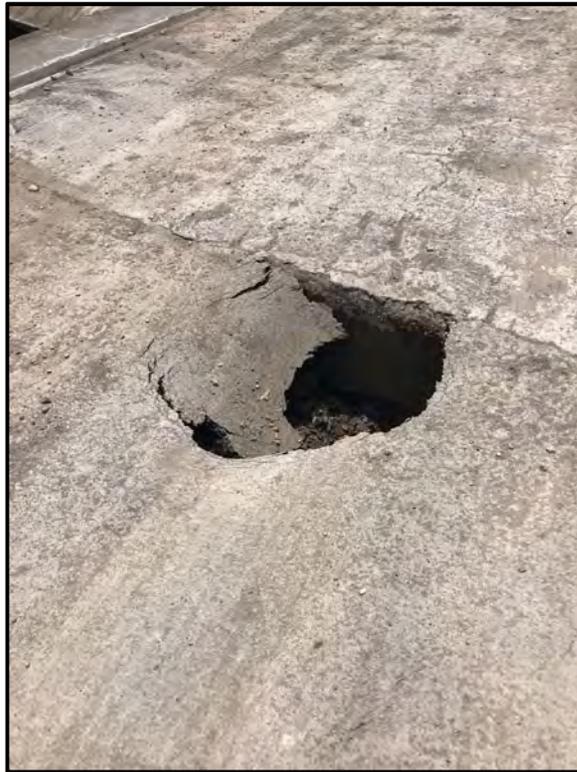
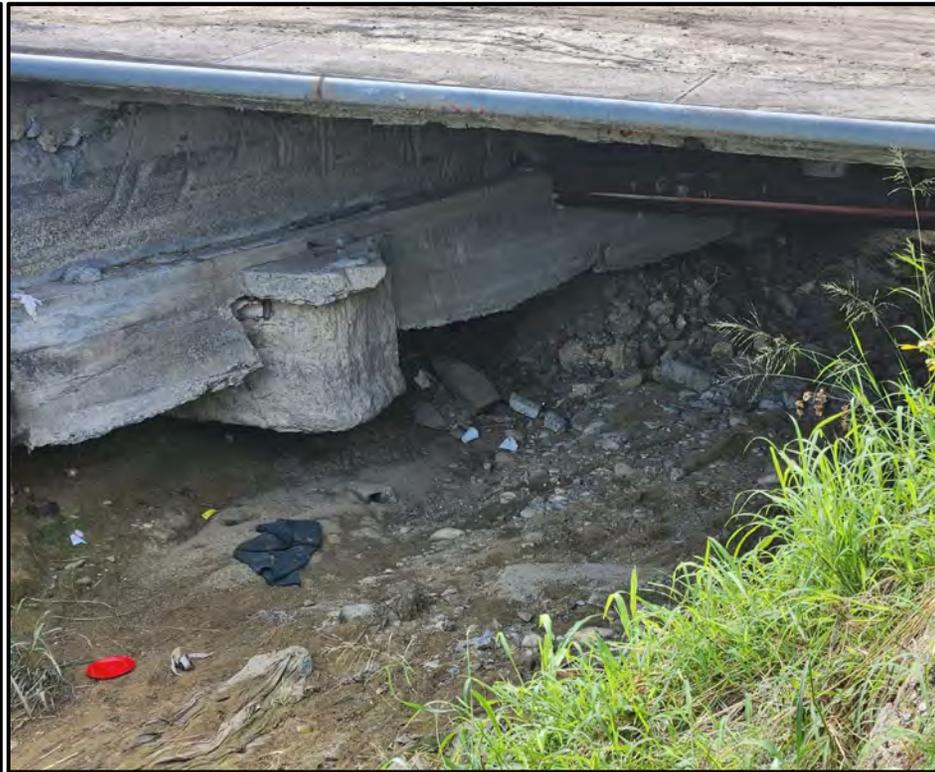
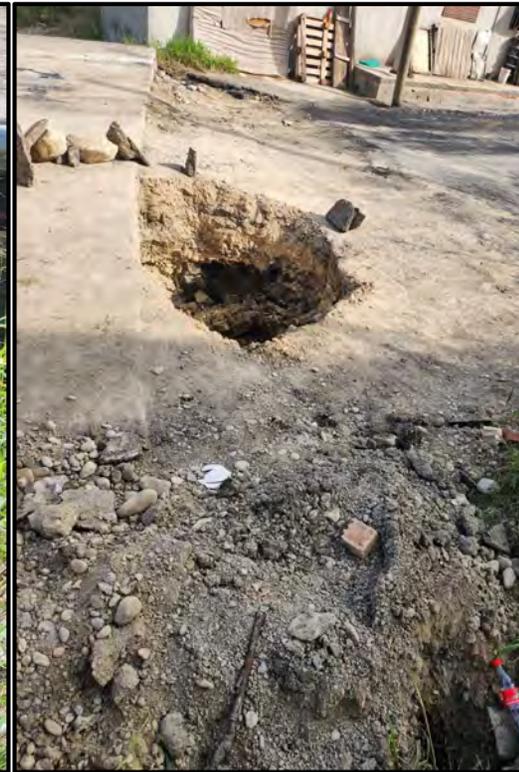
PUENTE EN COL. SANTA LILIANA

Socavón

No.	Poblacion afectada	Diagnostico de daños	Acciones de restauración	Espacio Cantidad	Daño de unidad de medida	Costo de las acciones	Plazo de ejecución	Infraestructura
52	Todos los habitantes de la col. Santa Liliana	Daños en estructura del puente	Reconstrucción del aproche. Reconstrucción de muros de puente	50.00	m2	\$3,000,000	4 meses	Hidráulica
