PROPOSICIÓN CON PUNTO DE ACUERDO DE URGENTE Y OBVIA RESOLUCIÓN POR EL QUE SE EXHORTA AL GOBIERNO FEDERAL A QUE AUTORICE RECURSOS PARA ATENDER LOS DAÑOS OCASIONADOS POR LA TORMENTA TROPICAL ALBERTO EN EL ESTADO DE NUEVO LEÓN

REPORTE PRELIMINAR DE DAÑOS POR TORMENTA TROPICAL "ALBERT" LOS DÍAS 19 Y 20 DE JUNIO DEL 2024

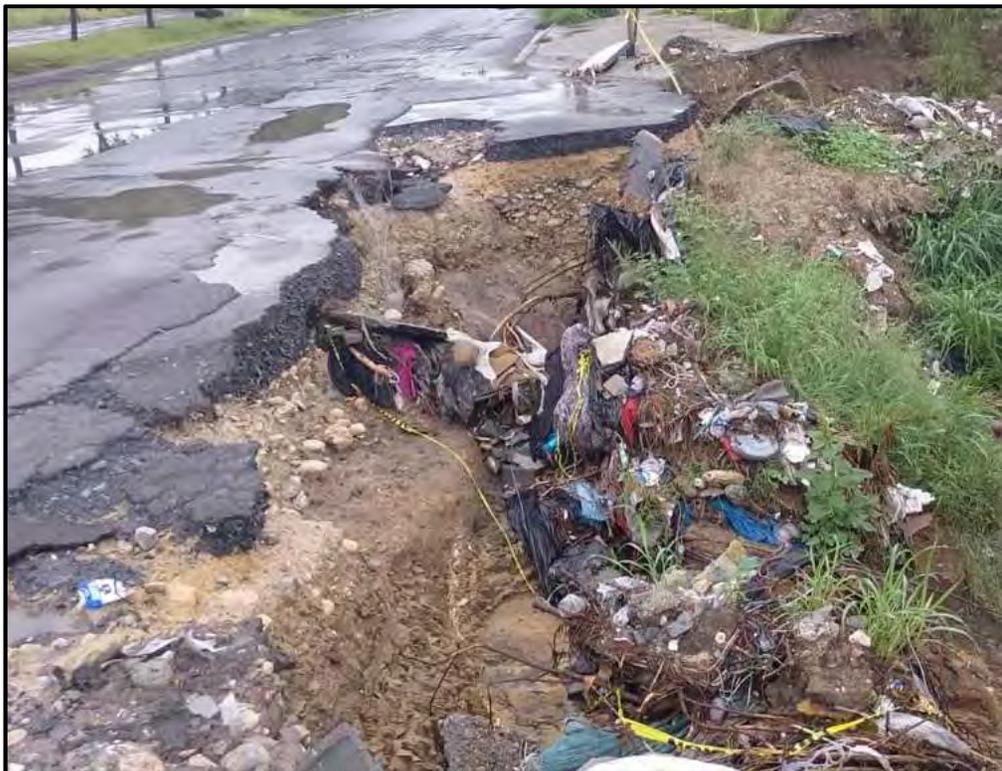
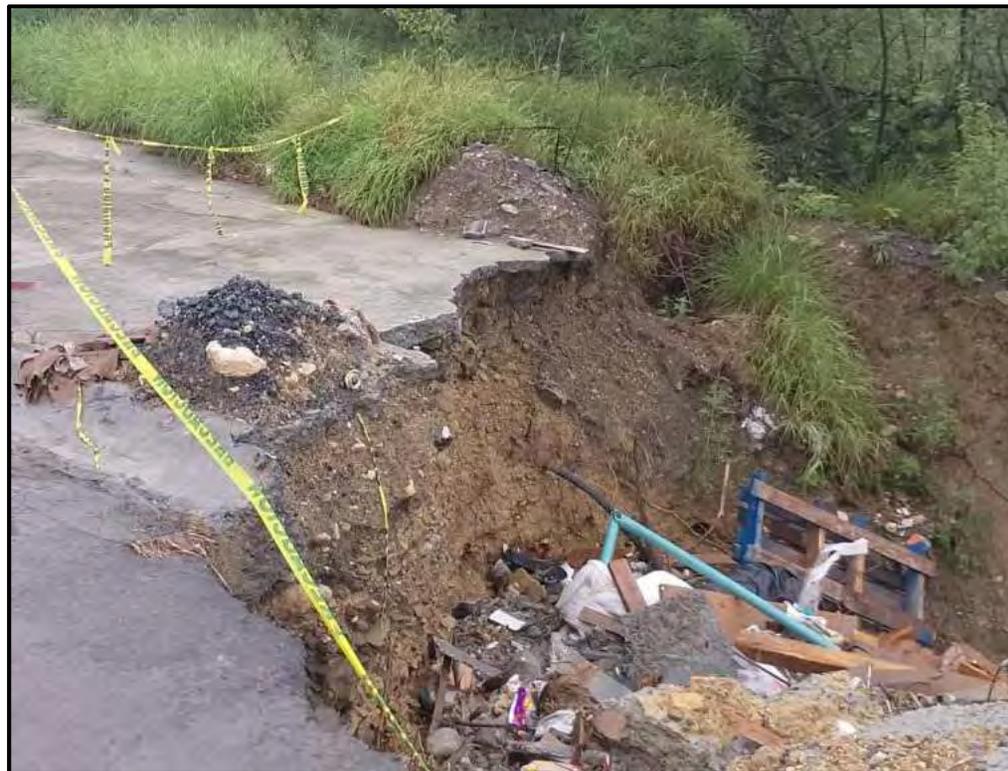
COL. VALLE DEL ROBLE

Socavón

No.	Poblacion afectada	Diagnostico de daños	Acciones de restauración	Espacio Cantidad	Daño de unidad de medida	Costo de las acciones	Plazo de ejecución	Infraestructura
53	Todos los habitantes de la col. Valle del Roble	Daños en estructura del pavimento	Reconstrucción del pavimento. Construcción de muro de contención	50.00	ML	\$3,000,000	4 meses	Hidráulica

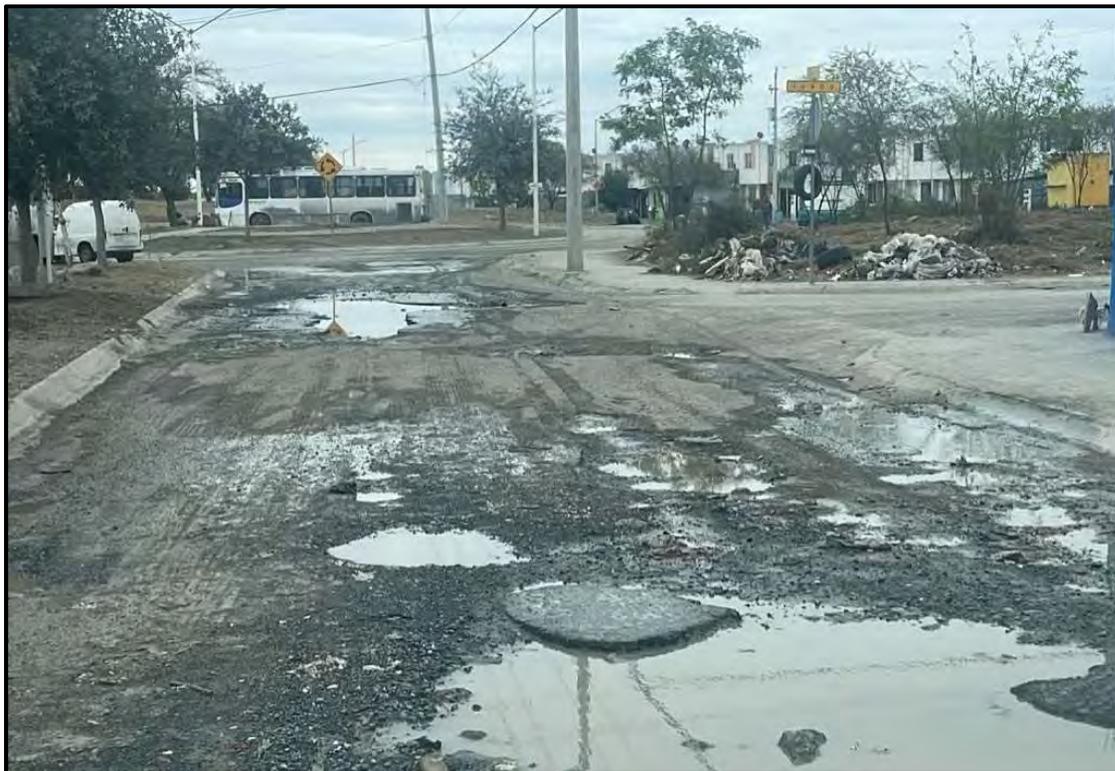
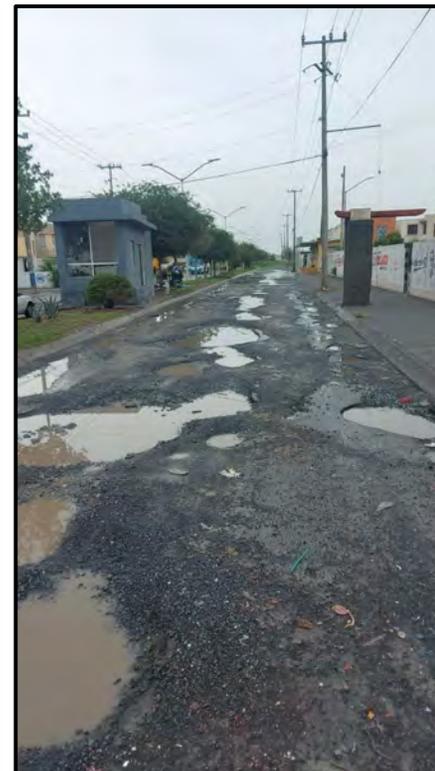
AV. DEL OLMO, COL. VALLE DEL ROBLE

Daños en la estructura del pavimento

No.	Poblacion afectada	Diagnostico de daños	Acciones de restauración	Espacio Cantidad	Daño de unidad de medida	Costo de las acciones	Plazo de ejecución	Infraestructura
54	Todos los habitantes de la col. Valle del Roble	Daños en estructura del pavimento	Reconstrucción del pavimento.	6,500	m2	\$8,900,000	4 meses	Vial

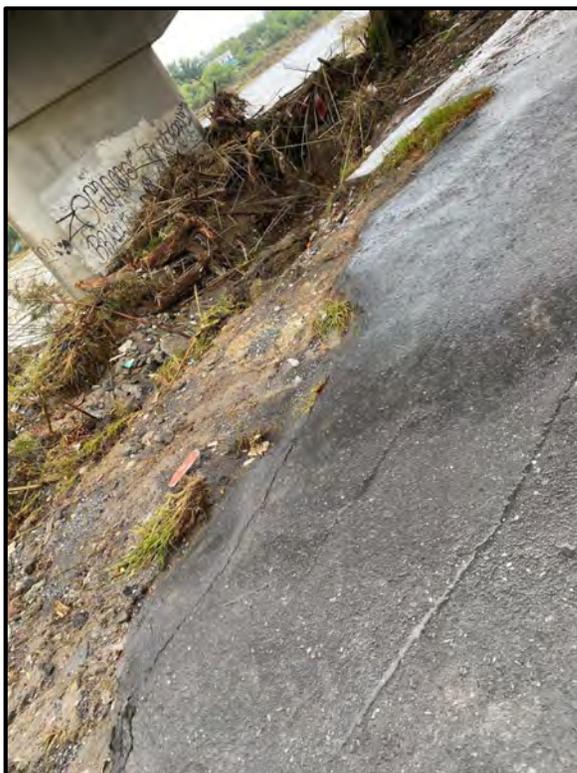
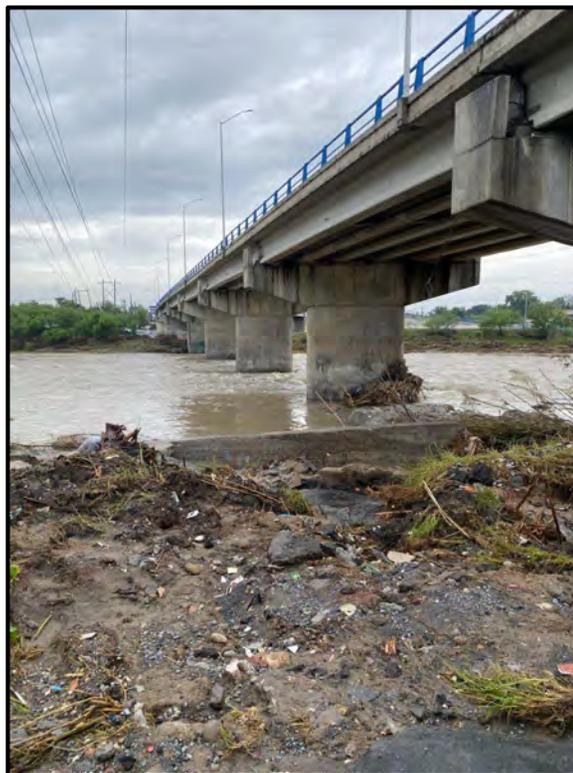
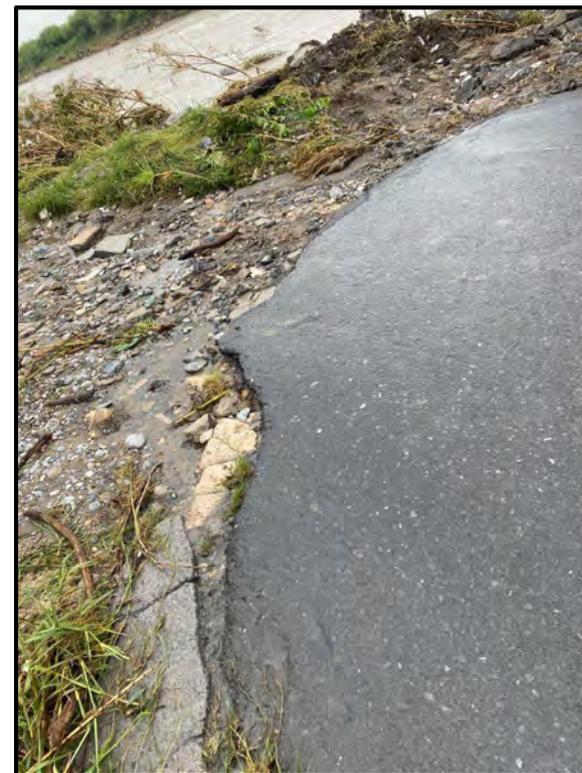
PUENTE GOMEZ MORIN

Daños en estructura del pavimento

No.	Poblacion afectada	Diagnostico de daños	Acciones de restauración	Espacio Cantidad	Daño de unidad de medida	Costo de las acciones	Plazo de ejecución	Infraestructura
55	Todos los habitantes de la cabecera municipal	Daños en estructura del pavimento	Reconstrucción del pavimento.	800.00	m2	\$1,500,000	4 meses	Hidráulica

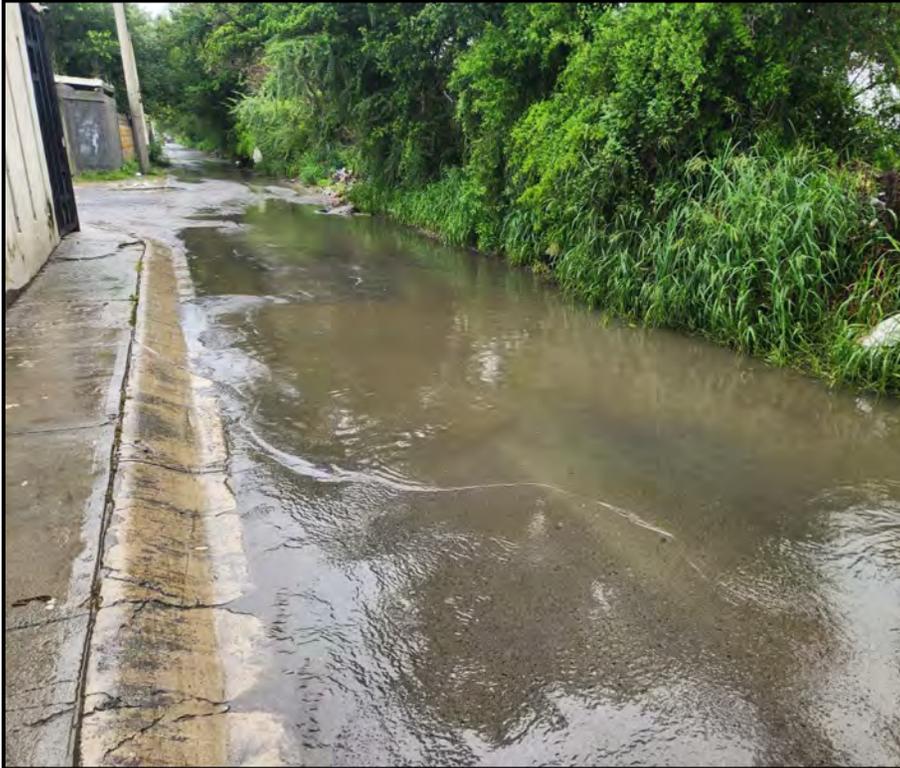
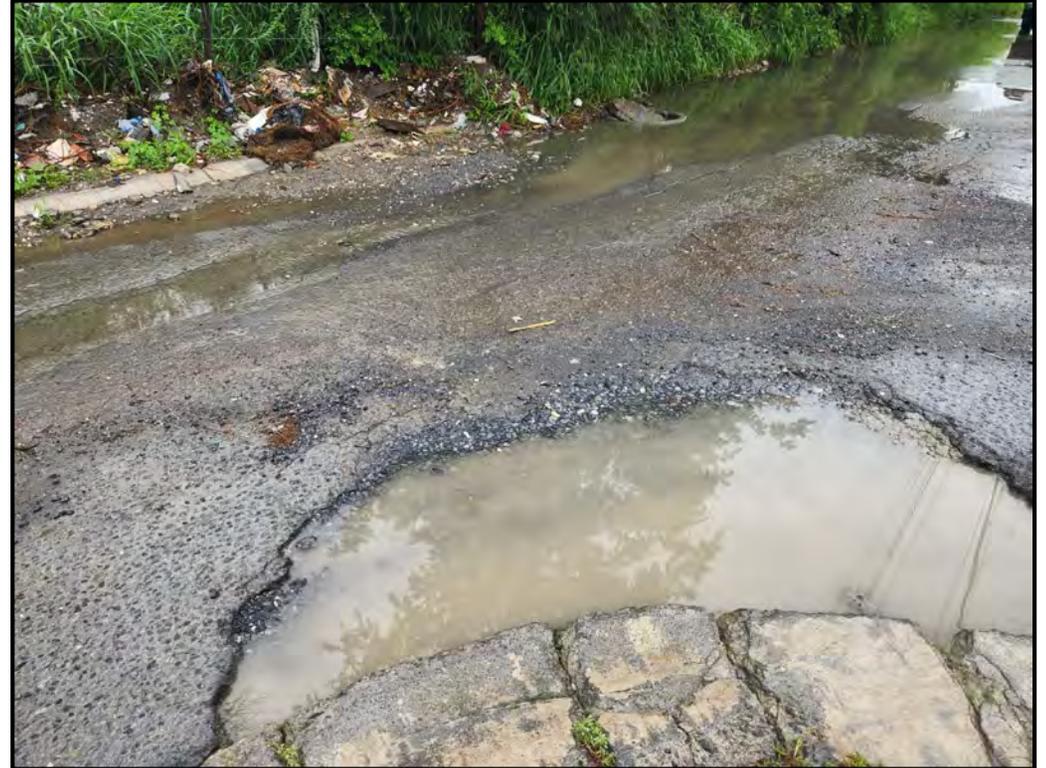
CALLE SAUCE, COL. ALBEROS

Daños en estructura del pavimento

No.	Poblacion afectada	Diagnostico de daños	Acciones de restauración	Espacio Cantidad	Daño de unidad de medida	Costo de las acciones	Plazo de ejecución	Infraestructura
56	Todos los habitantes de la col. Alberos	Baches, daños a carpeta asfáltica. Daños en tapas de drenaje	Reconstrucción de pavimento	650.00	m2	\$1,500,000	4 meses	Hidráulica

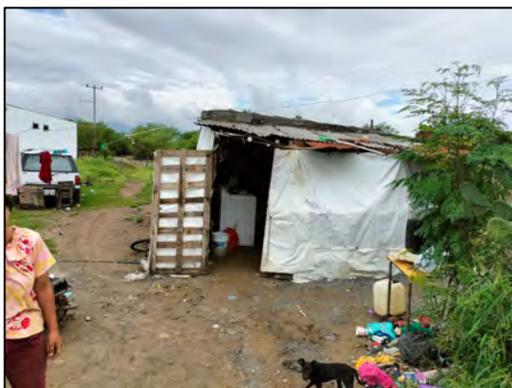
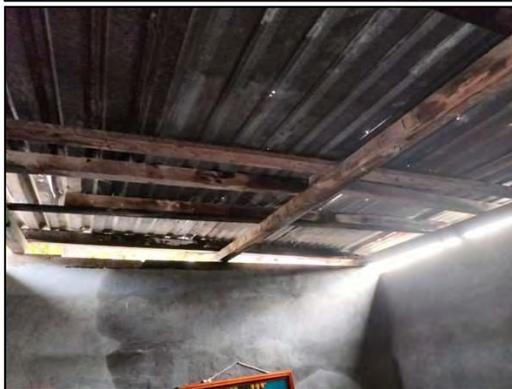
VIVIENDAS AFECTADAS

Daños en techos de lamina

No.	Poblacion afectada	Diagnostico de daños	Acciones de restauración	Espacio Cantidad	Daño de unidad de medida	Costo de las acciones	Plazo de ejecución	Infraestructura
57	Todos los habitantes	Daños en techos de lamina	Reconstrucción de techos	2,200	m2	\$4,000,000	4 meses	Vivienda

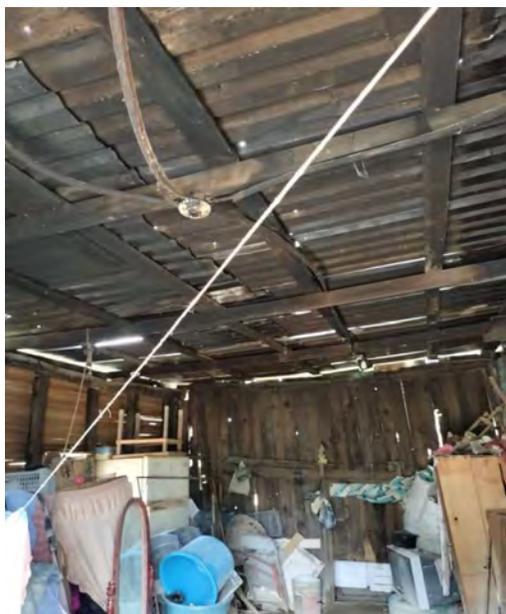
VIVIENDAS AFECTADAS

Daños en techos de lamina

No.	Poblacion afectada	Diagnostico de daños	Acciones de restauración	Espacio Cantidad	Daño de unidad de medida	Costo de las acciones	Plazo de ejecución	Infraestructura
57	Todos los habitantes	Daños en techos de lamina	Reconstrucción de techos	2,200	m2	\$4,000,000	4 meses	Vivienda

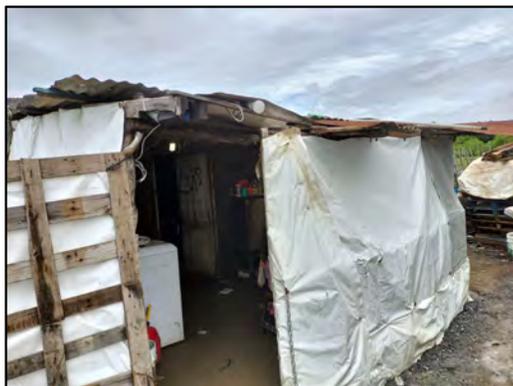
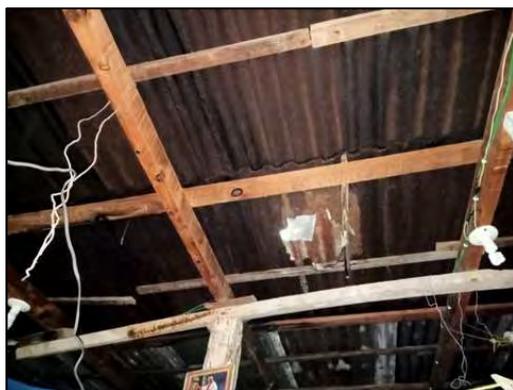
VIVIENDAS AFECTADAS

Daños en techos de lamina

No.	Poblacion afectada	Diagnostico de daños	Acciones de restauración	Espacio Cantidad	Daño de unidad de medida	Costo de las acciones	Plazo de ejecución	Infraestructura
57	Todos los habitantes	Daños en techos de lamina	Reconstrucción de techos	2,200	m2	\$4,000,000	4 meses	Vivienda

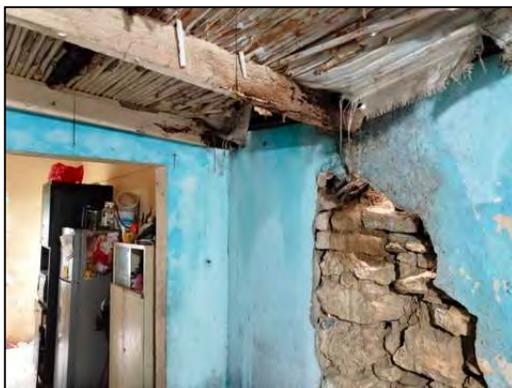
VIVIENDAS AFECTADAS

Daños en techos de lamina

No.	Poblacion afectada	Diagnostico de daños	Acciones de restauración	Espacio Cantidad	Daño de unidad de medida	Costo de las acciones	Plazo de ejecución	Infraestructura
57	Todos los habitantes	Daños en techos de lamina	Reconstrucción de techos	2,200	m2	\$4,000,000	4 meses	Vivienda

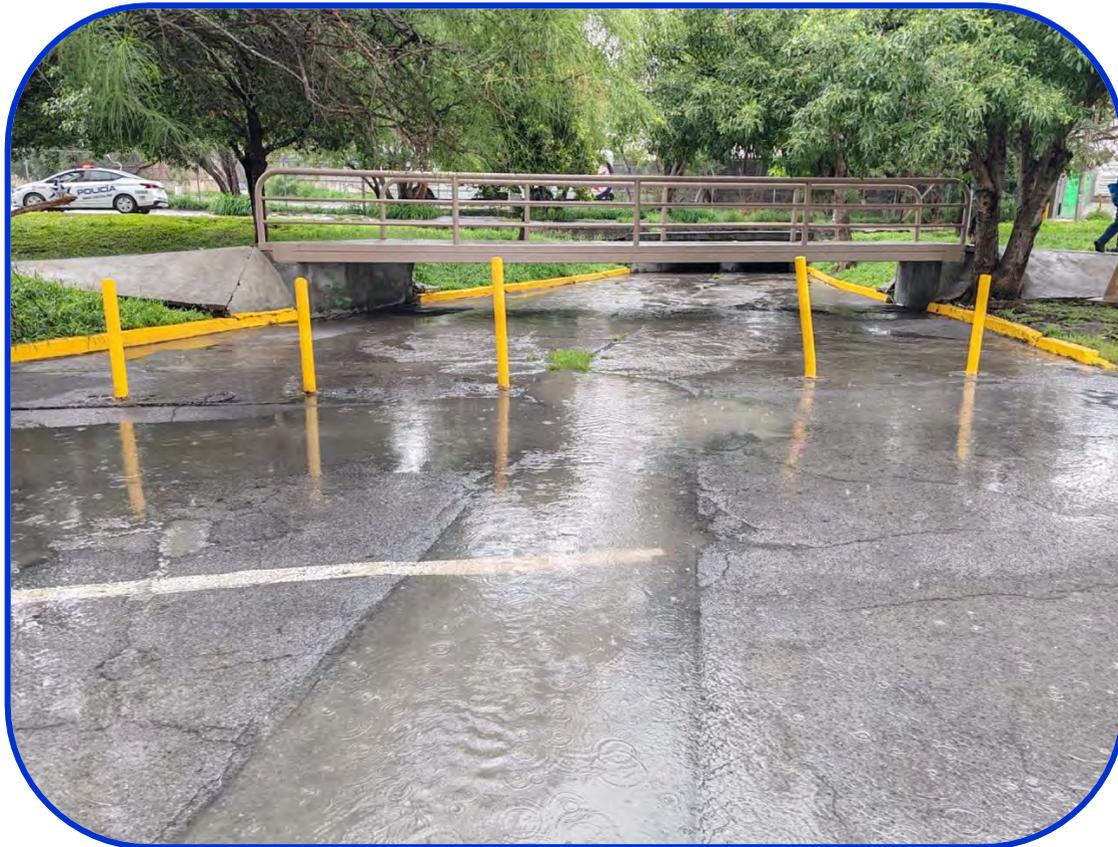
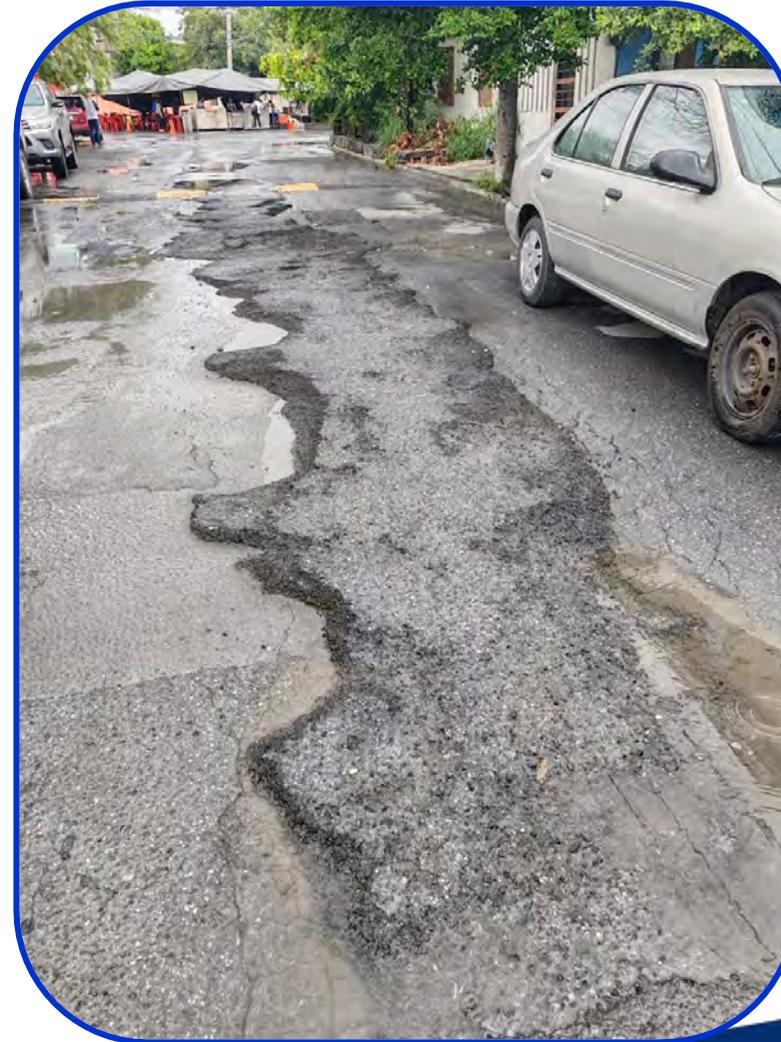
Calle 13va

- Implican daños a la carpeta asfáltica existente.

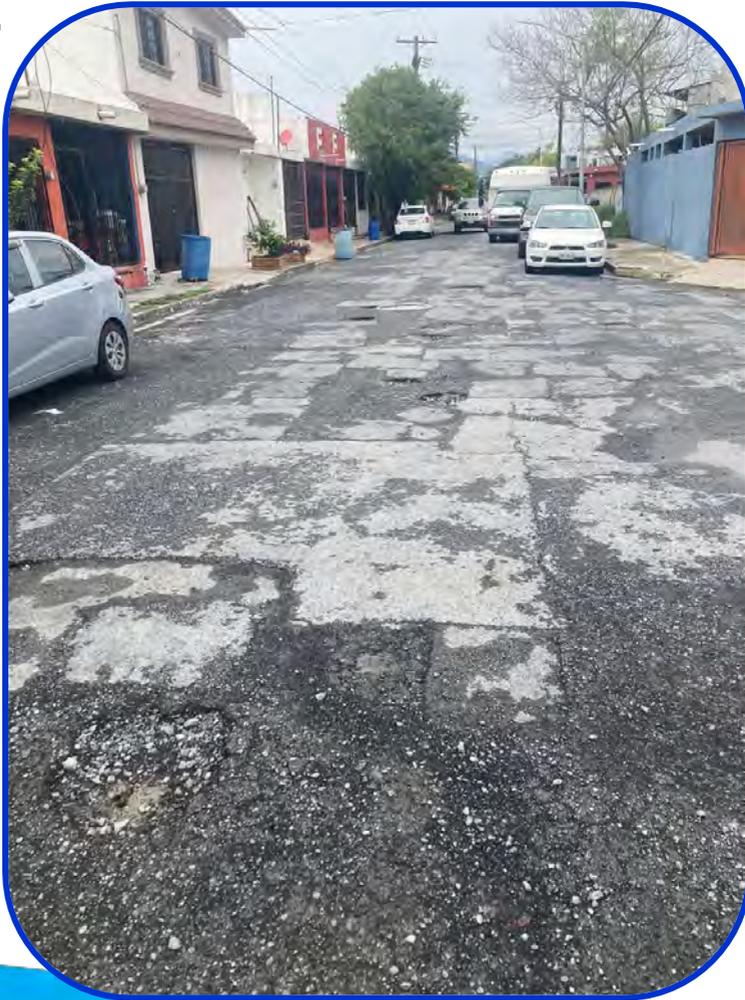
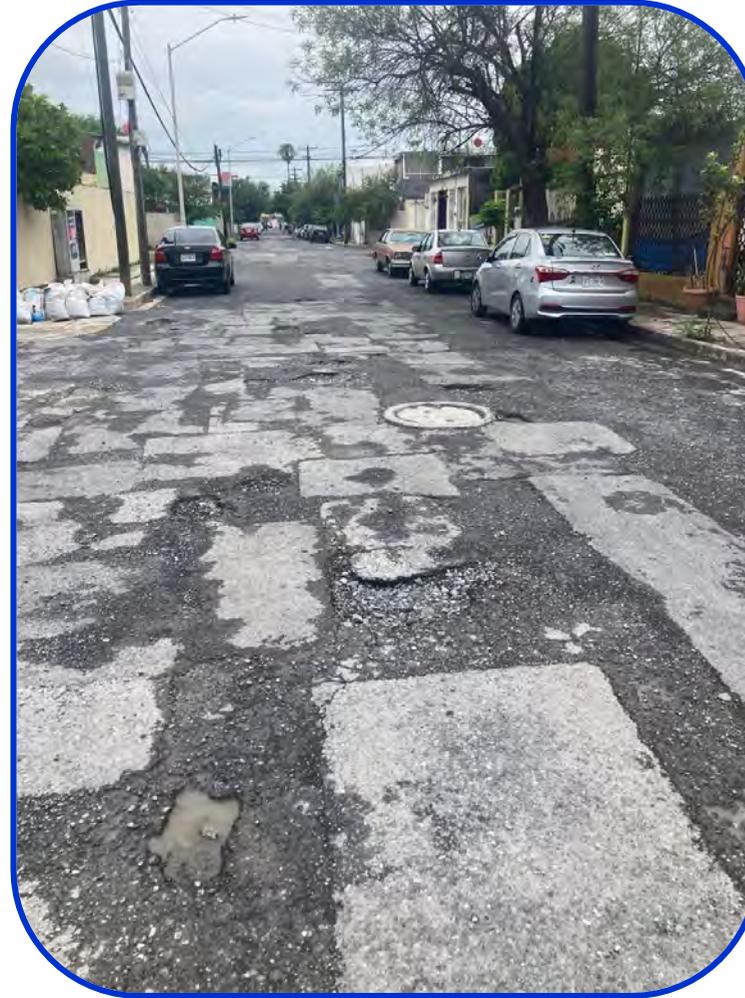
Calle Tlachicuerias

- Implican daños a la carpeta asfáltica existente.

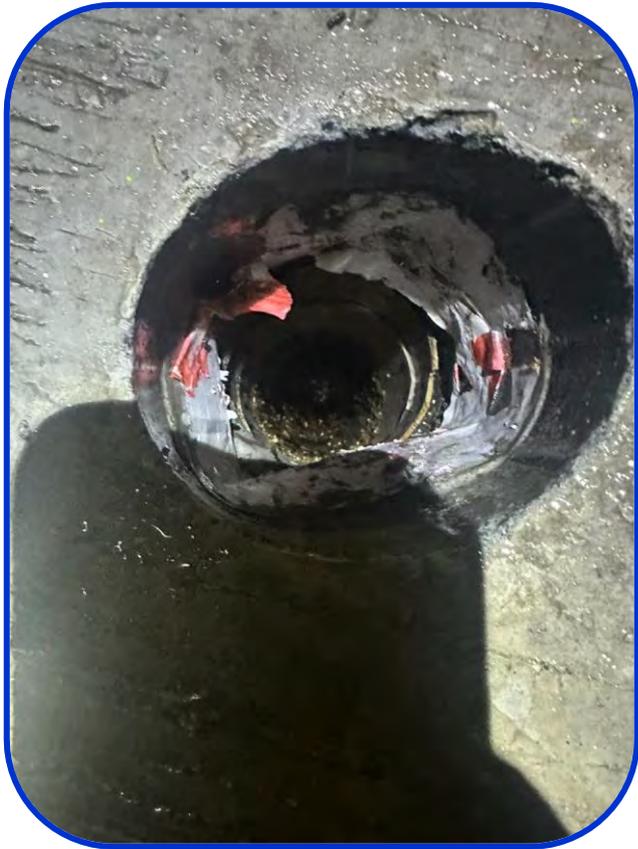
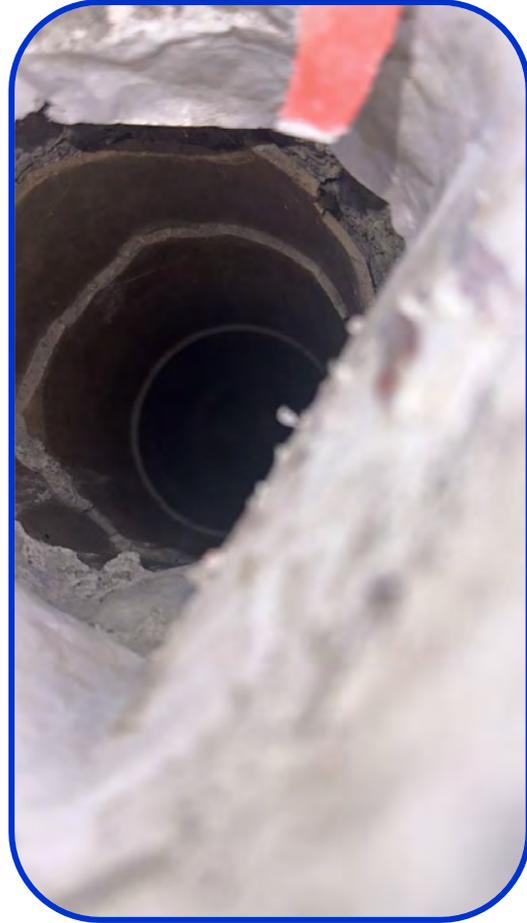
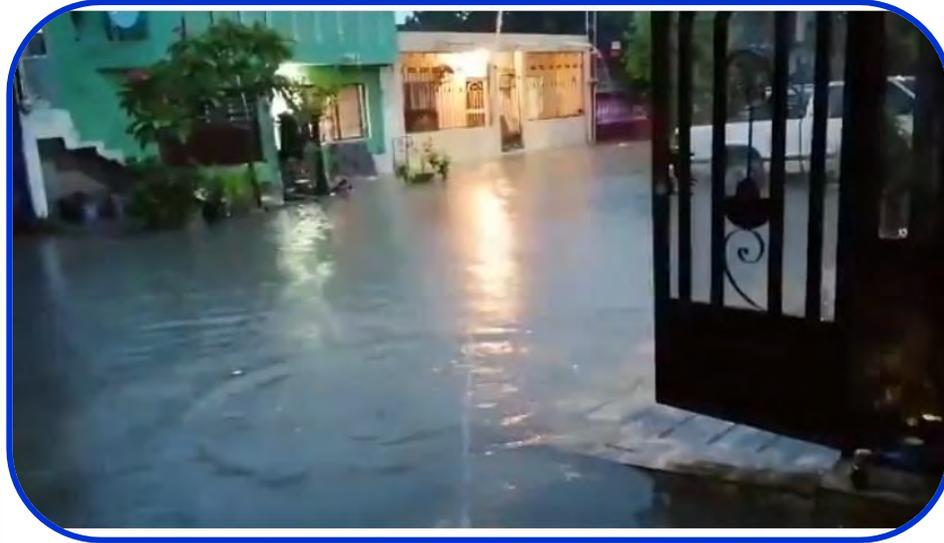
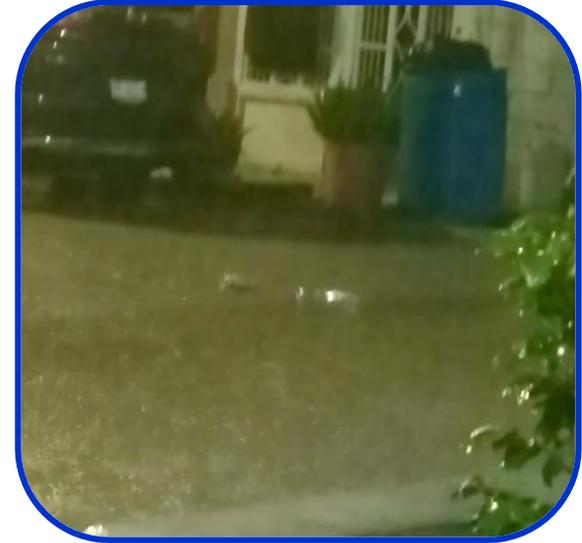
Col. Lagos de Chapultepec

- Implican daños al drenaje Sanitario en la zona.

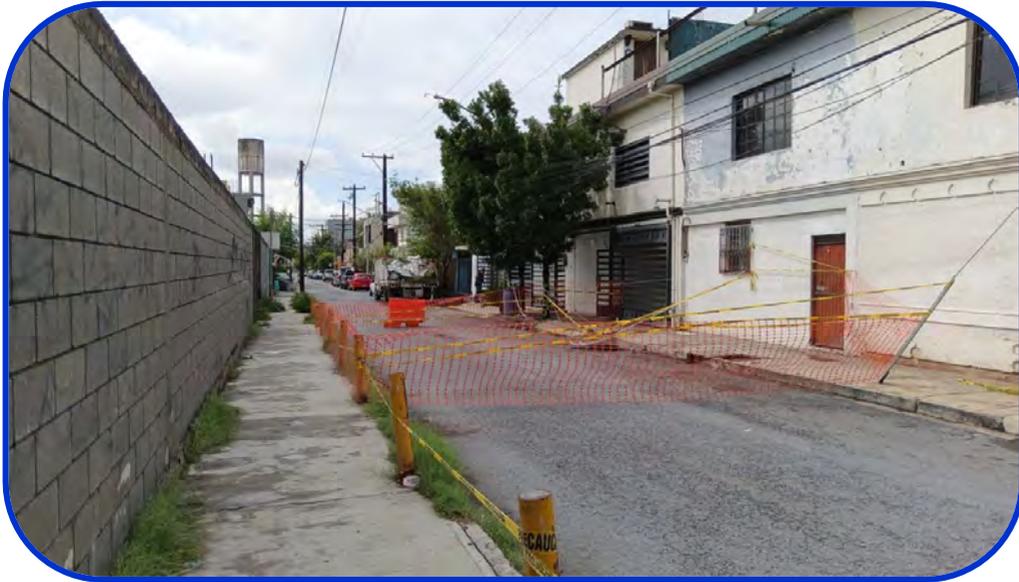
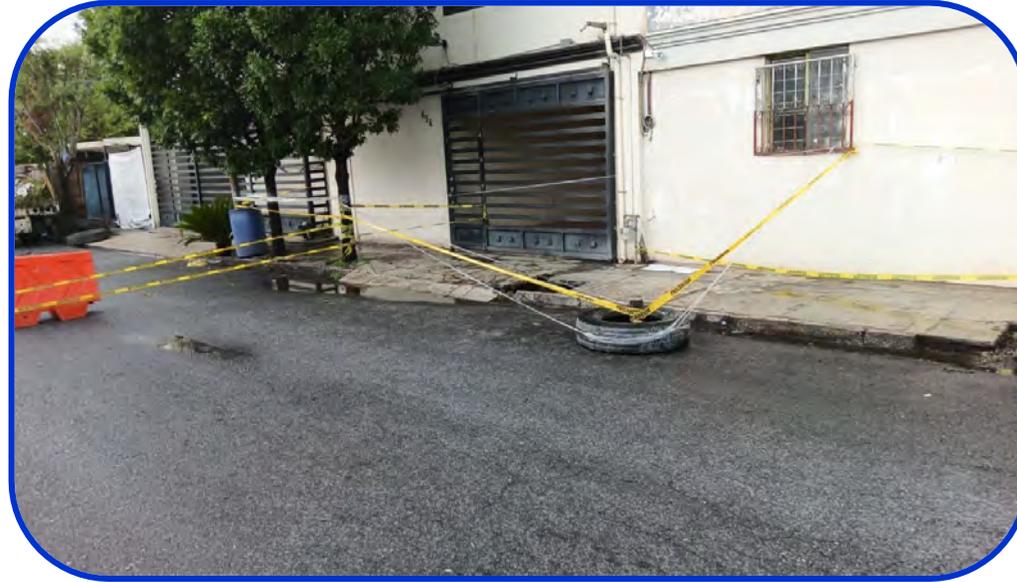
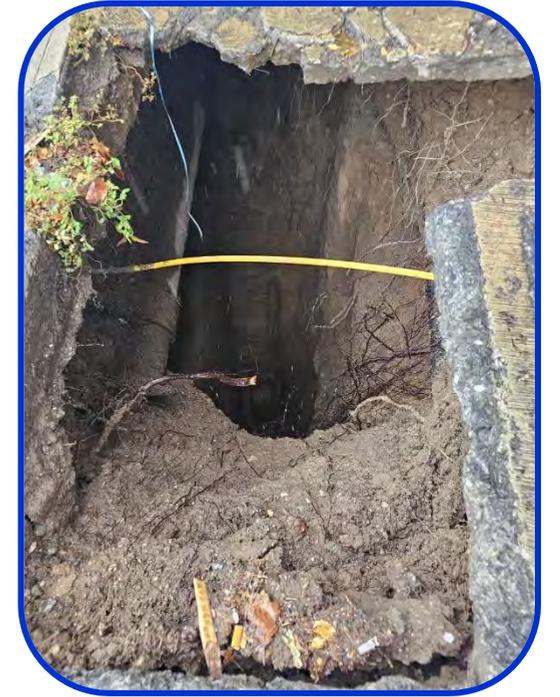
Col. CENTRO

- Implican daños al alcantarillado en la zona.

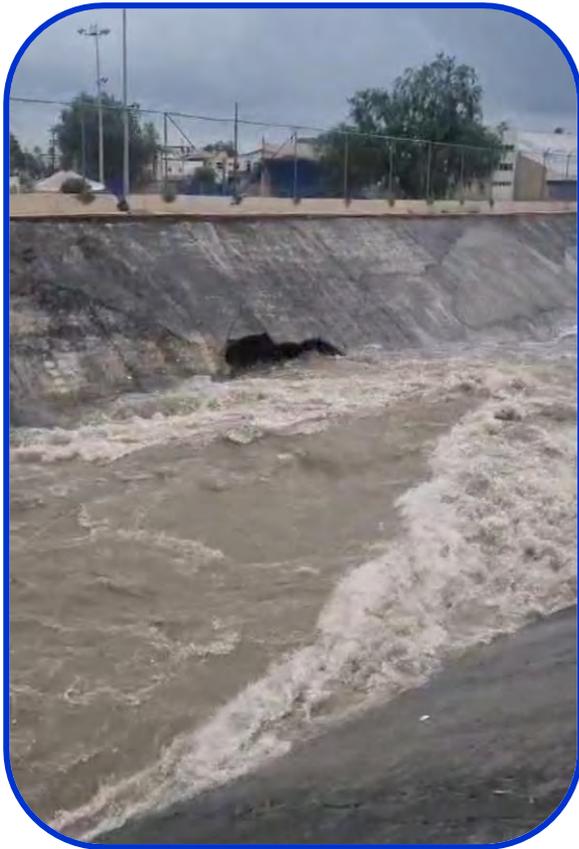
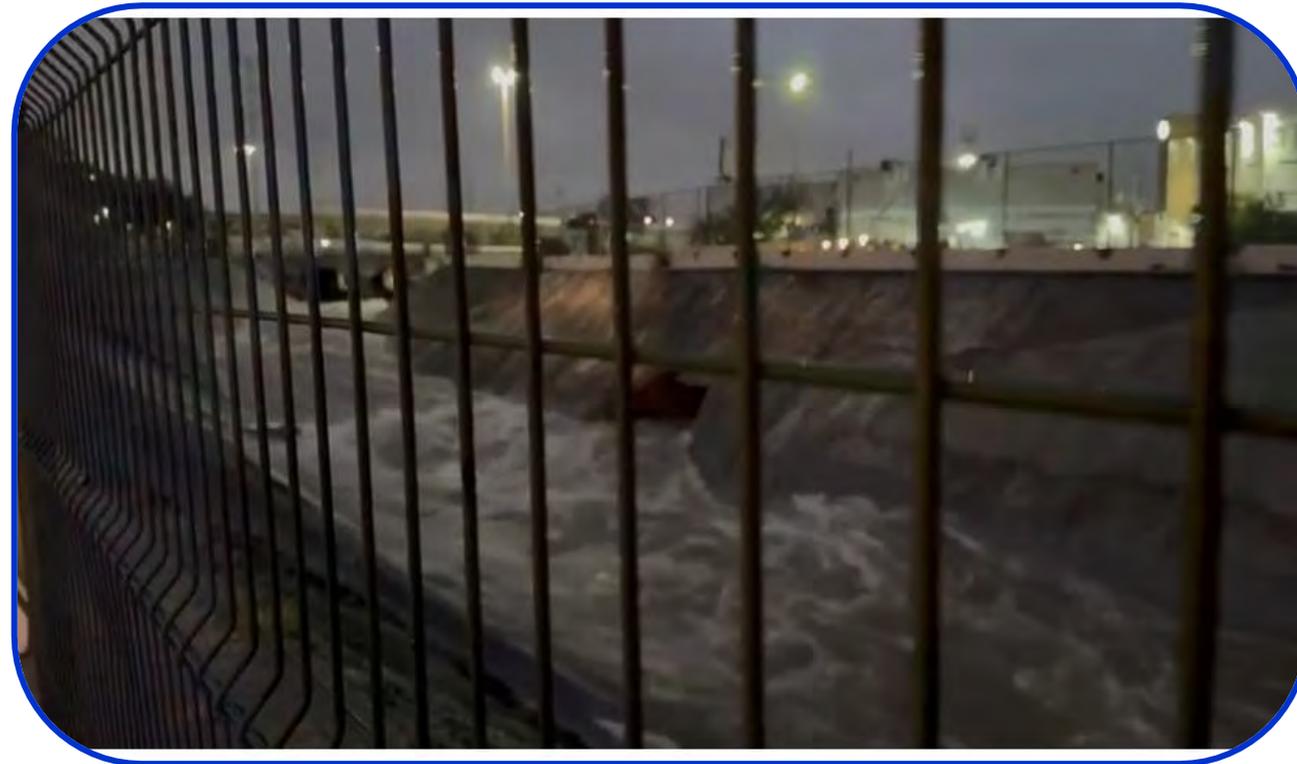
Av. Fidel Velázquez.

- Implica daños a los taludes de concreto frente a Unidad Deportiva Anáhuac.

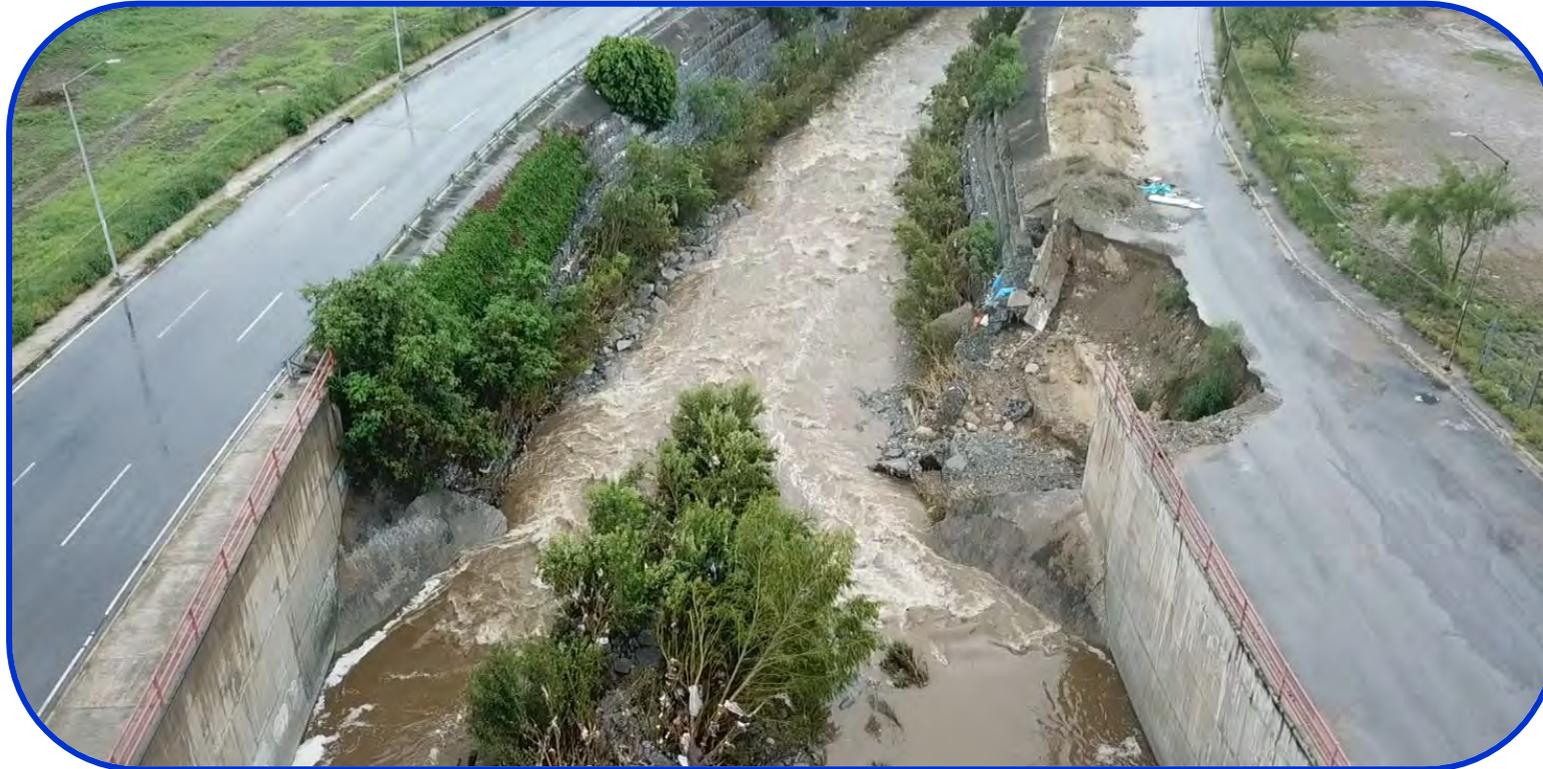
- Implican daños a los taludes de Gaviones

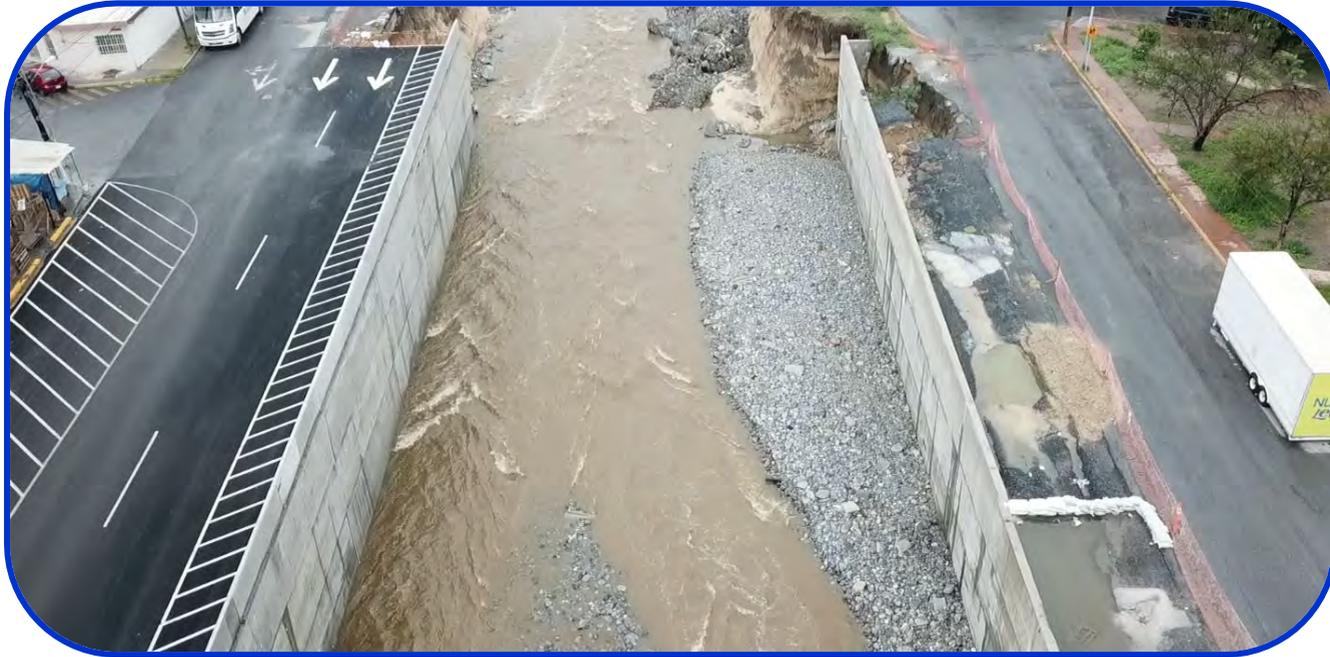
- Implica daños a aproches de muros

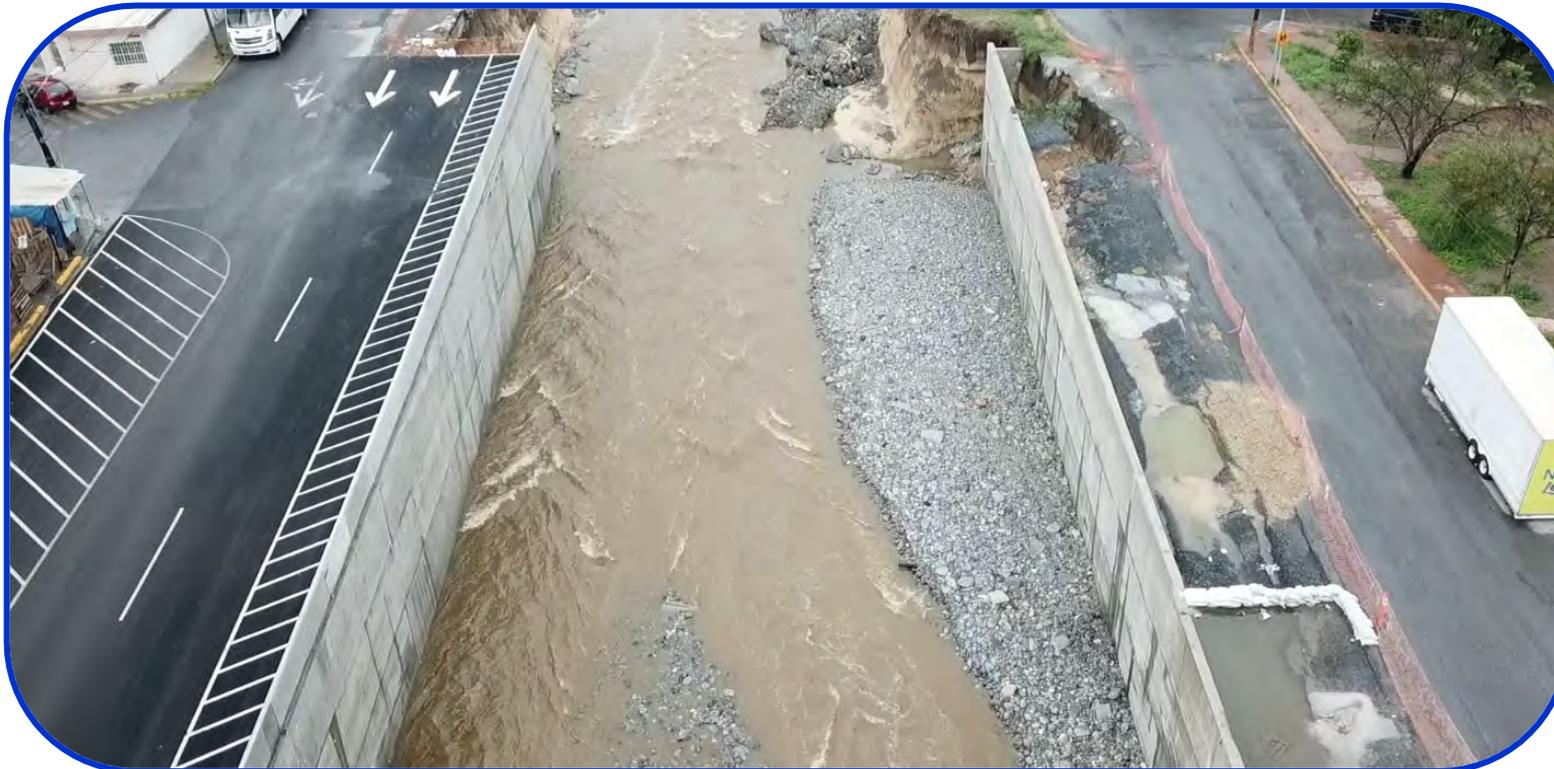
Sub tramo de Av. Santo Domingo a Limite Municipal.

- Implica daños a aproches de muros y presencia de azolves.

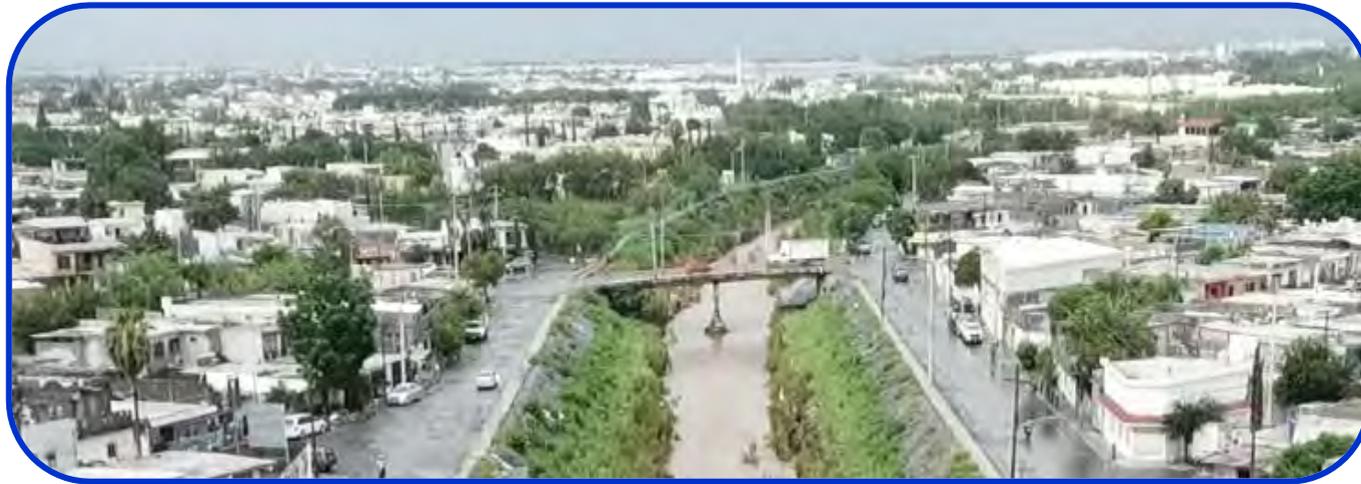
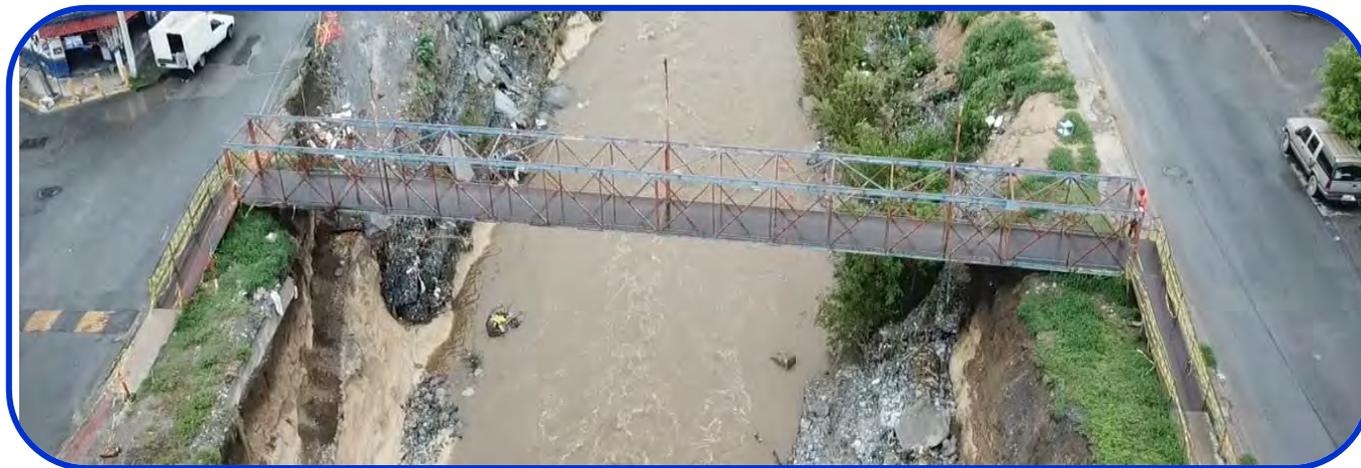
Sub tramo de Av. Santo Domingo a Limite Municipal.

- Implica daños a cimentaciones de puentes vehiculares y peatonales
